# SNÍH KONTRA STAVBA

MNOHALETÉ ÚSILÍ PO POCHOPENÍ ZÁKONITOSTÍ NAVRHOVÁNÍ FUNKČNĚ  
PERFEKTNÍCH BUDOV DO KLIMATICKY NÁROČNÝCH PODMÍNEK HORSKÉHO  
PROSTŘEDÍ

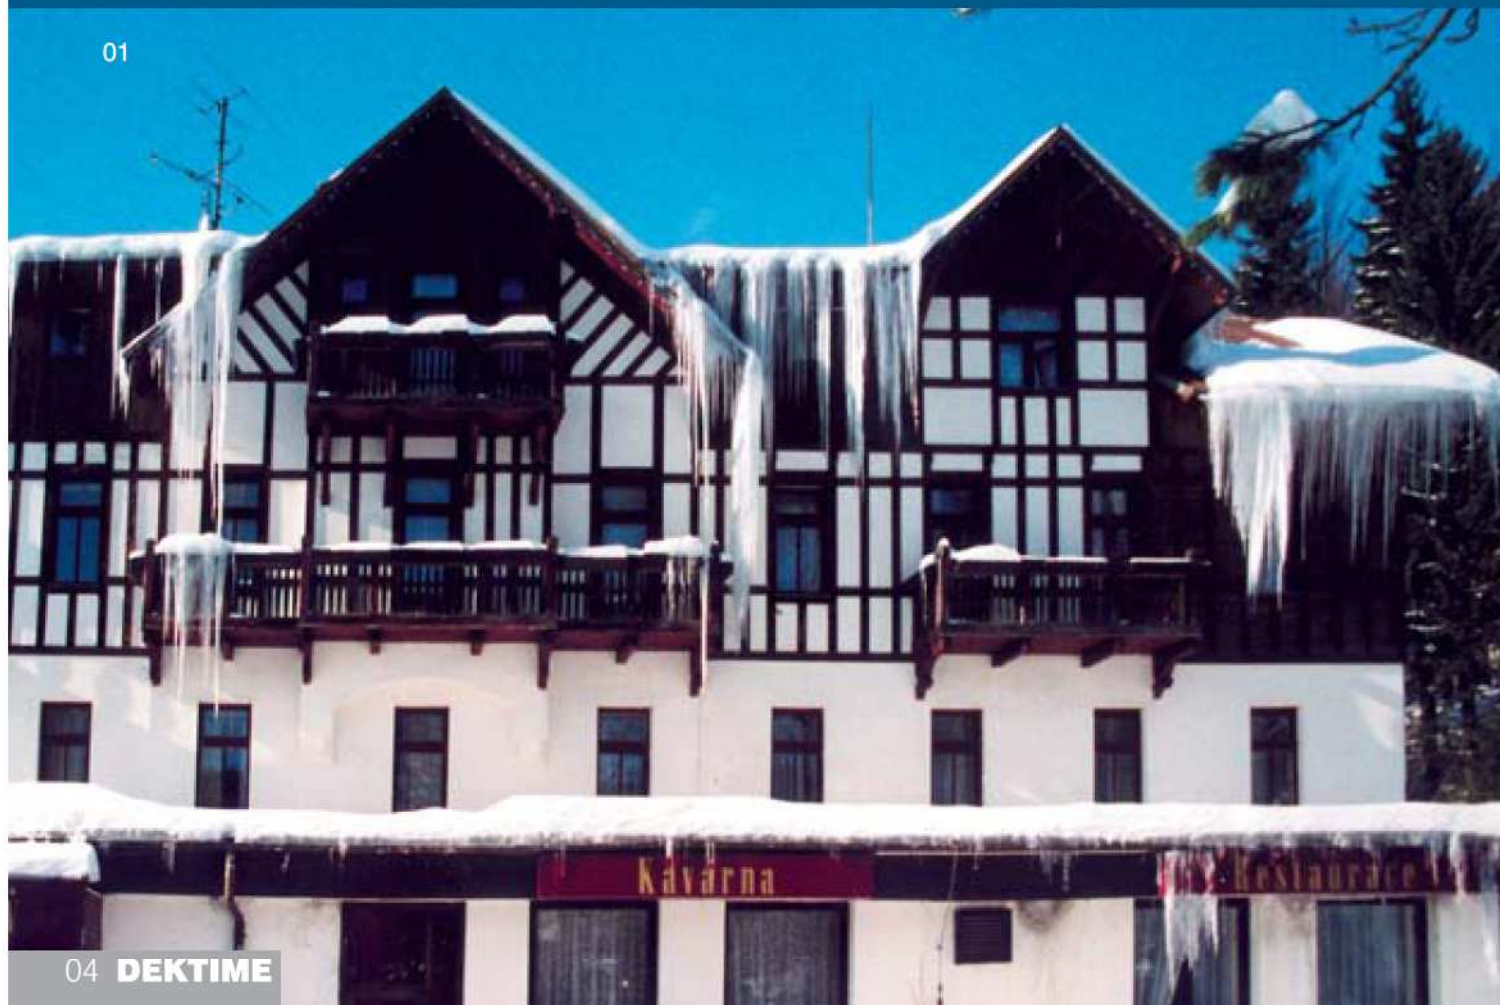
01 | Mapa sněhových oblastí ČR a SR  
průměrné maximum sněhové pokrývky (mm)

Množství sněhu, které se ukládá na stavbách či v jejich okolí, může rozhodujícím způsobem ovlivnit funkci konstrukcí i budov a provoz kolem nich. Jedním z kritérií hodnocení rizika polohy stavby v území může být průměrné maximum sněhové pokrývky. Rozlišovat lze nížinné, střední, podhorské a horské oblasti

– viz mapa České a Slovenské republiky /obr. 1/. Zvláště pečlivě je třeba zvažovat vliv sněhu na stavby při návrhu budov do podhorského a horského prostředí, tedy do míst, kde průměrné maximum sněhové pokrývky přesahuje 300 mm.

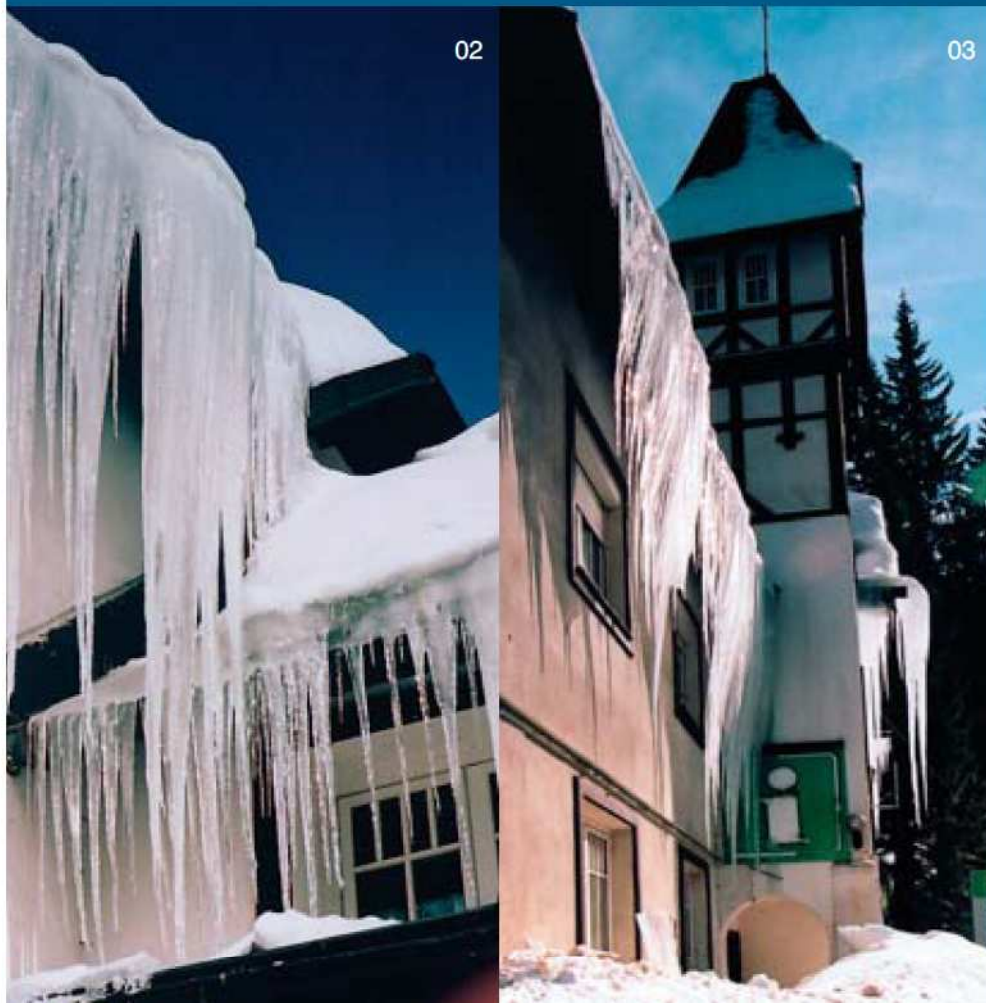
02

vznikem ledových střechytlů /foto 01, 02, 03/. Masy sněhu a ledu poškozují krytiny i klempířské prvky /foto 04/.

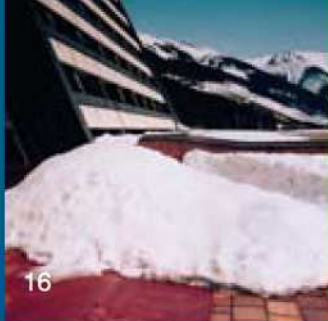
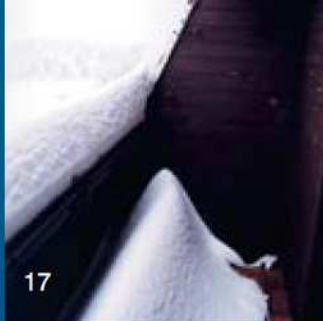
Stejně je tomu např. u lodžii /foto 16, 17/. Často se to nedaří. K odstraňování sněhu z teras provozovatele často nutí i snaha umožnit odtok vody z pod masy sněhu do odvodňovacích prvků /foto 15/.

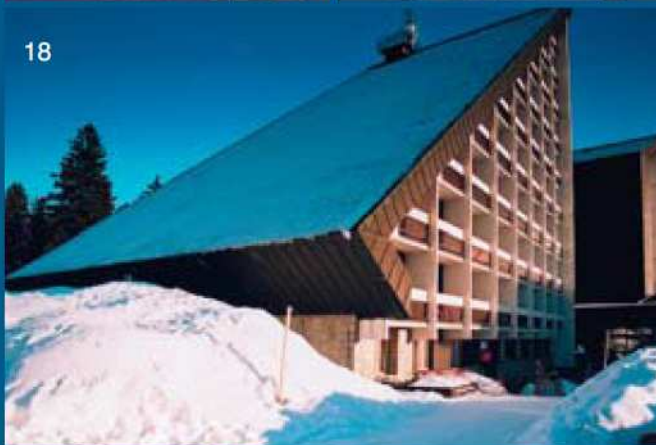
18

V podhorských i horských oblastech se lze setkat i s řadou úspěšných řešení, i když jsou v menšině. Patří mezi ně např. šikmé střechy jednoduchých tvarů s plánovaným skluzem sněhu do akumulčních prostor /foto 18/, ploché střechy s vnitřním odvodněním /foto 19/, příp. pěší zóny zčásti kryté přesahem střech /foto 20, 21/.

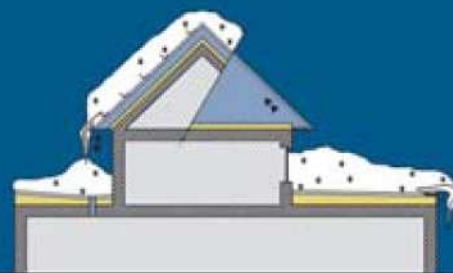
10 | Dvouplášťová větraná strmá střecha sedlového tvaru s blokováním skluzem sněhu

Podobně nepříznivé jevy, jako byly popsány výše, se vyskytují i u těch šikmých a strmých střech, kde je bráněno skluzu sněhu, a to ať už záměrně, nebo v důsledku komplikovaného tvaru střech blokujícího skluz sněhu /obr. 10/.

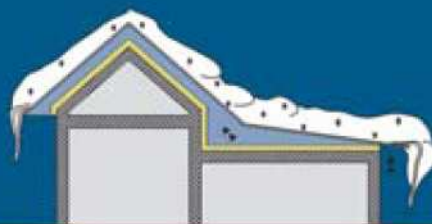
11 | Seskupení šikmých a plochých střech na jedné budově

Při seskupení šikmých a plochých střech na jednom objektu dochází nezdědka ke kombinovanému nepříznivému působení tvaru střech, např. při nahromadění sněhu na jedné z nich /obr. 11, 12/. To bývá velmi častý případ. V důsledku toho se zvyšuje statické ohrožení objektů i destrukční jevy vyvolané zaledněním okrajů střech.

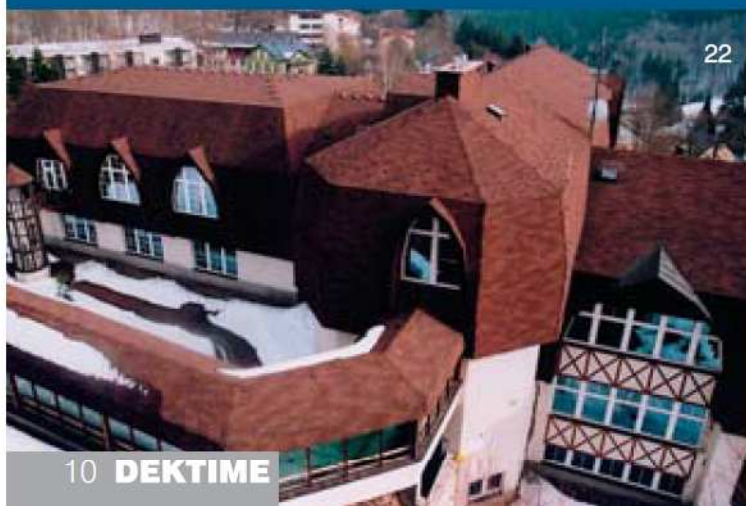
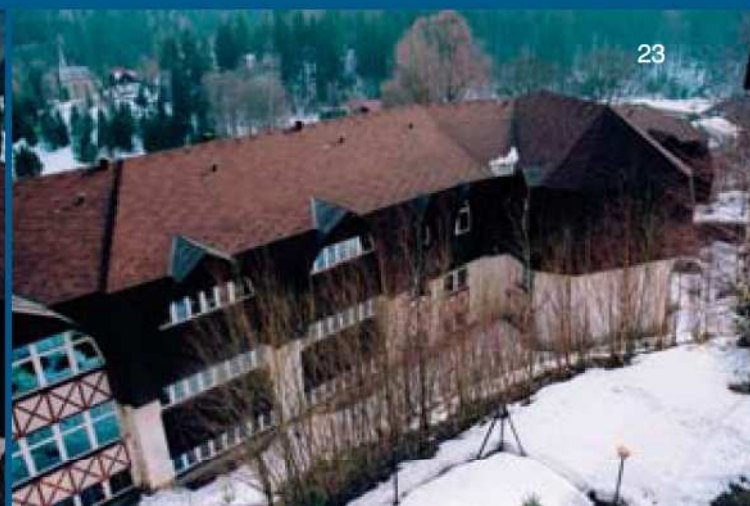
- 20| Dvouplášťová větraná strmá střecha (obalová konstrukce budovy) s možným skluzem sněhu

Je ku prospěchu trvanlivosti obvodového pláště budov, jestliže střecha přesahuje obrys objektu /obr. 17, 19/. Doporučují se vyhřívané vtoky a u dvouplášťů i tepelně izolovaná potrubí v meziplášťovém prostoru /obr. 18, 19/. Vyhovují i šikmé a strmé střechy se skládanými krytinami, pokud u nich dochází ke skluzu sněhu a kolem objektů je dostatečný prostor pro ukládání sněhových mas /obr. 20/.

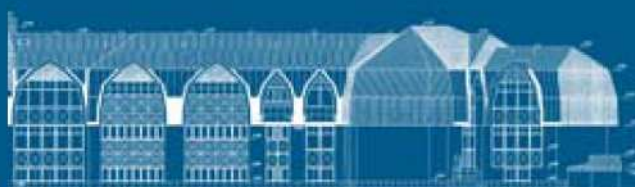
26

Na vybrané části střechy bude v oblasti mezi vikýři pokusně vyzkoušeno plošné temperování krytiny /obr. 26/.
