OPRAVA NEFUNKČNÍ DRENÁŽE

David Svoboda | konzultační technik pro pobočky Jihlava, Pelhřimov, Třebíč, Žďár nad Sázavou | david.svoboda@dek-cz.com

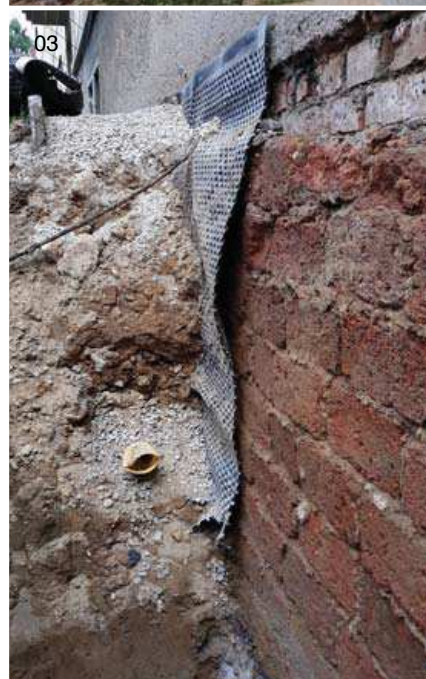
Po vyhloubení výkopu podél stěny byl sledován způsob provedení původní drenáže. Přízdívka z plných cihel byla překrytá nopovou fólií. Pod potrubím vloženým do vrstvy šterku nebyl provedený pevný podklad. Potrubí bylo napojené do dešťové kanalizace. Kvůli výšce umístění kanalizace se potrubí nacházelo 40 cm nad úrovní podlahy suterénu.

- 01 | Stěny v suterénu
- 02 | Okapový chodník s krycí lištou dřívě realizované nopové fólie
- 03 | Sanační opatření provedená v minulosti
- 04 | Drenážní trubka 40 cm nad podlahou suterénu
- 05 | Voda protéká štěrkem i drénem dále k patě stěny
- 06 | Vzorový příčný řez obvodovou drenáží
- 07 | Uložení drénu na stabilní podklad
- 08 | Izolace a liniová drenáž suterénu
- 09 | Vyrovnání podkladu omítkou

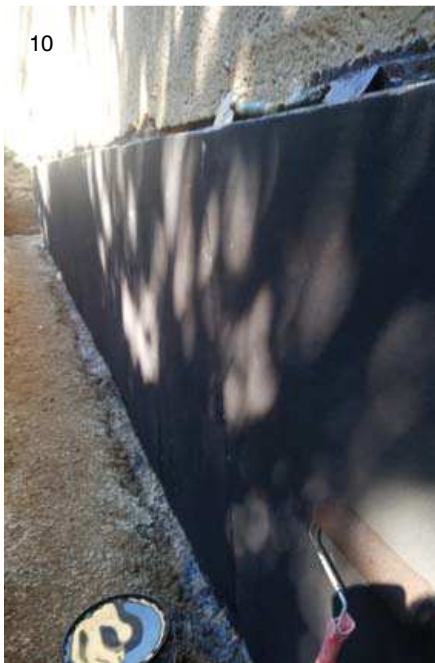
10

10| Penetrace asfaltovým lakem

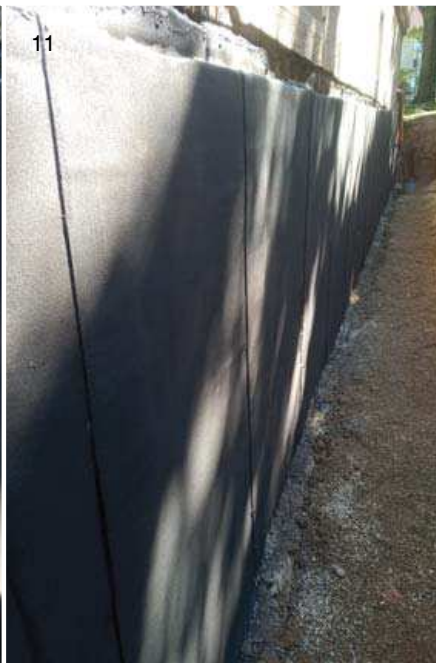
11

11| První vrstva asfaltových pásů – GLASTEK 40 SPECIAL MINERAL

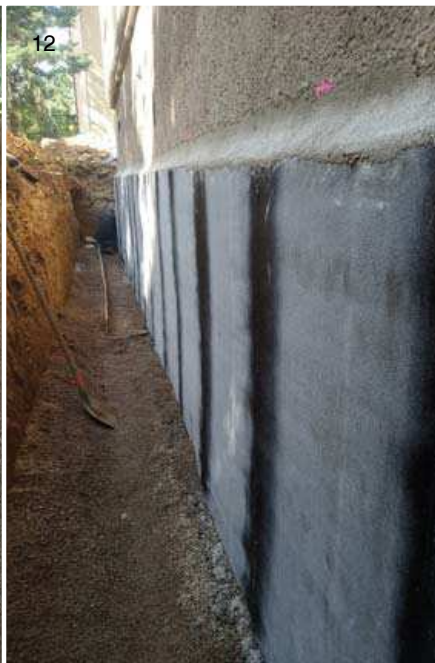
12

12| Druhá vrstva asfaltových pásů – ELASTEK 40 SPECIAL MINERAL

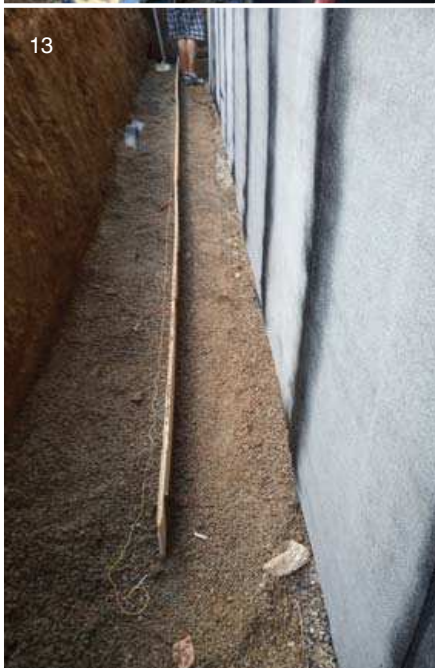
13

13| Příprava podkladu pod betonový žlab

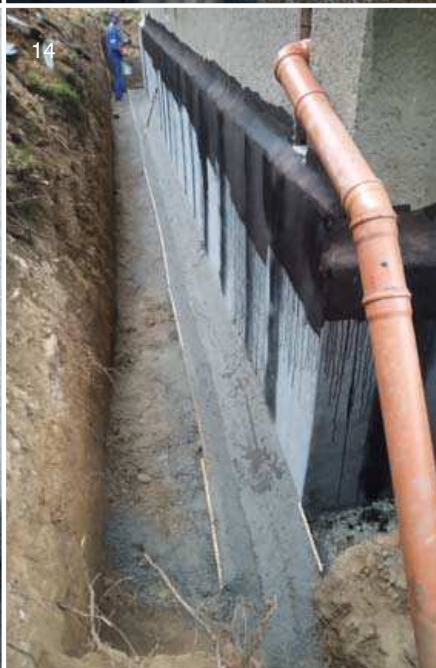
14

14| Betonový žlab v podélném spádu 1 %

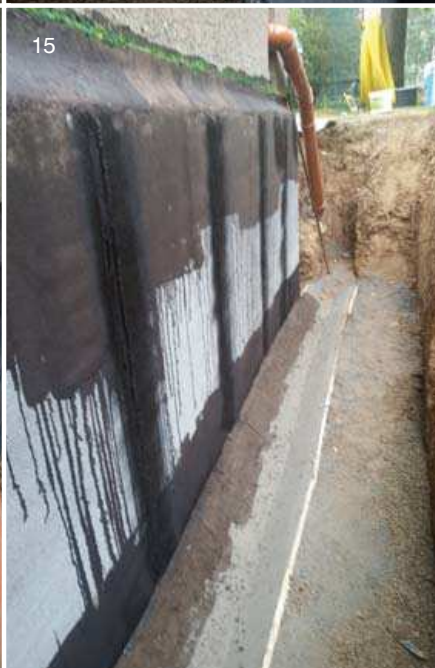
15

15| Příprava pro ukončení asfaltových pásů na stěně a na okraji žlabu

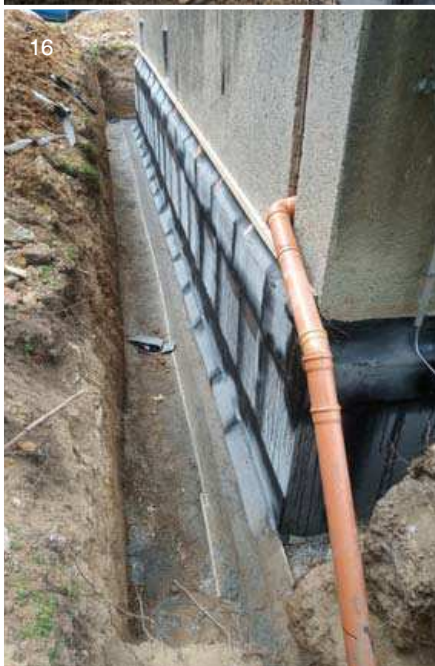
16

16| Hydroizolační vrstva na stěně

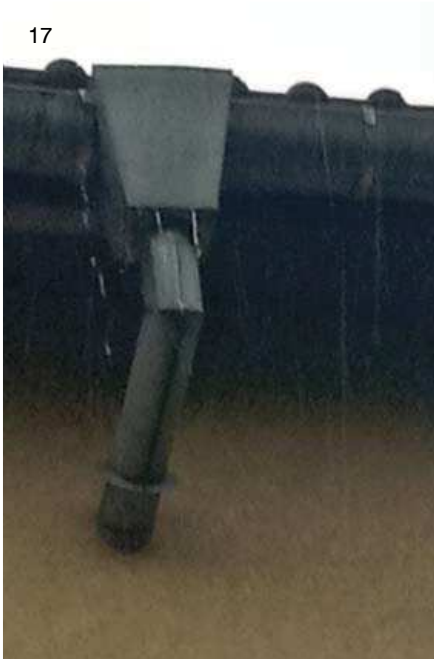
V průběhu prací bylo kontrolováno svodové dešťové potrubí. Ukázalo se, že k vydatné dotaci stěny vodou dochází také kvůli protékajícímu žlabovému kotlíku. Největší vlhkost stěn v interiéru byla právě v prostoru pod kotlíkem.

17| Protékající kotlík na střeše (foto při dešti)

Po zhotovení nové drenáže a opravě střešního kotlíku přestala vlhkost v suterénní stěně přibývat a stěna začala vysychat. Investora bylo třeba poučit, že do vsakovací jímky nesmí být zaústěn žádný jiný zdroj vody.

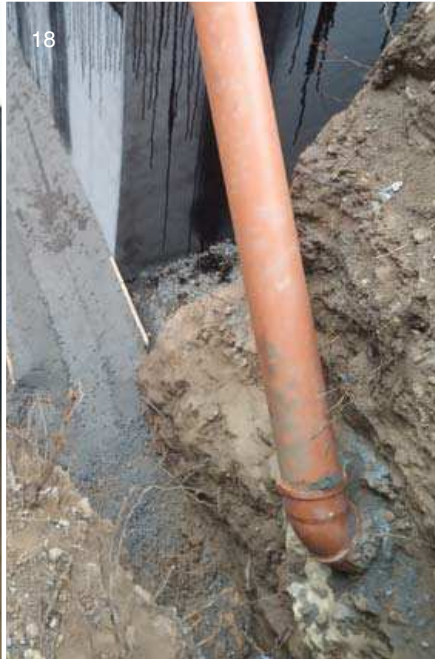
Dešťová kanalizace se nacházela nad úrovní podlahy, proto nebylo možné do ní drenáž napojit. Betonový žlábek, do kterého bylo vloženo drenážní potrubí musel

18| Dešťová kanalizace ve vyšší úrovni než dno drenáže

být umístěn pod úrovní podlahy suterénu. Proto byla zřízena vsakovací jímka, do které je voda z drenáže svedena.

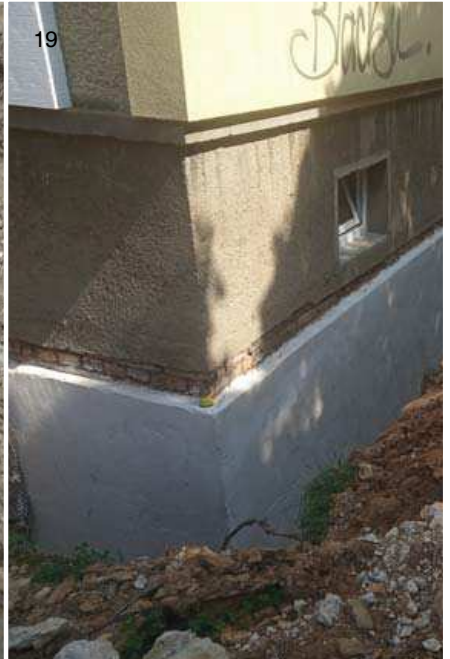
19| Extrudovaný polystyren nalepený na asfaltových pásech

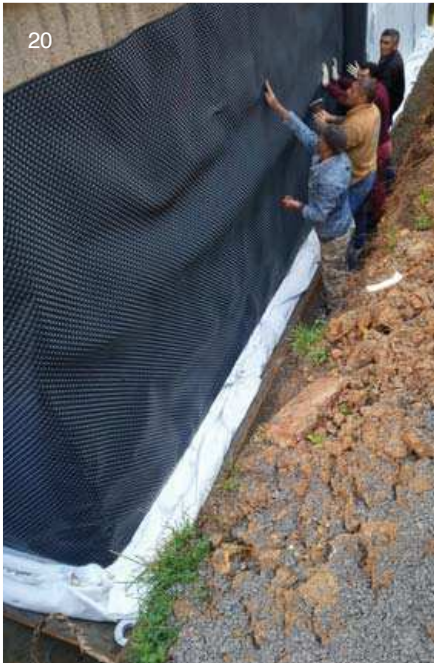
20| Montáž plošné drenážní vrstvy z nopové fólie

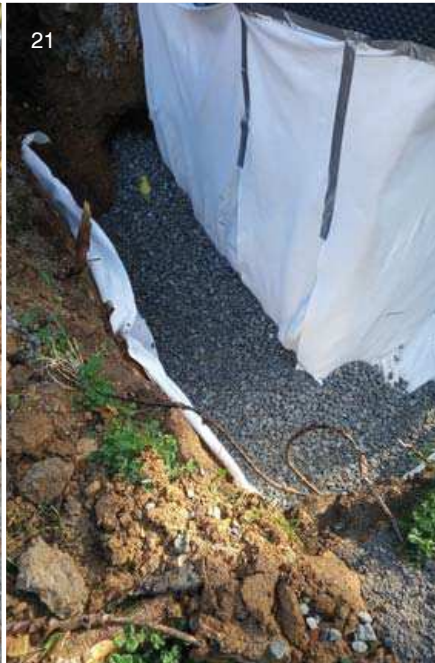
21| Překrytí nopové fólie textilíí a zásyp drenážního potrubí praným kamenivem frakce 16–22 mm

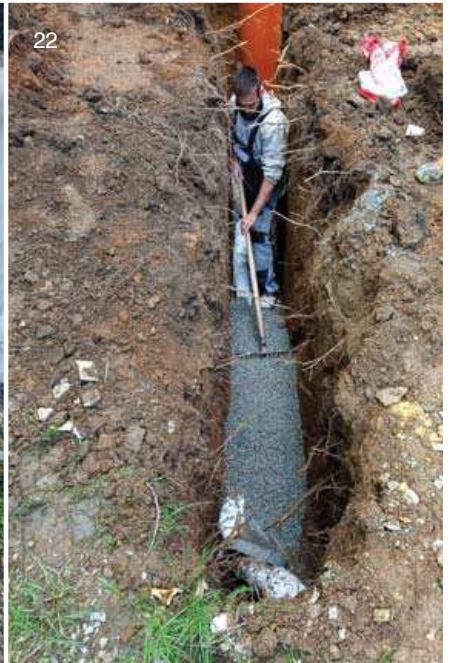
22| Zásyp potrubí ve výkopu do vsakovací jímky

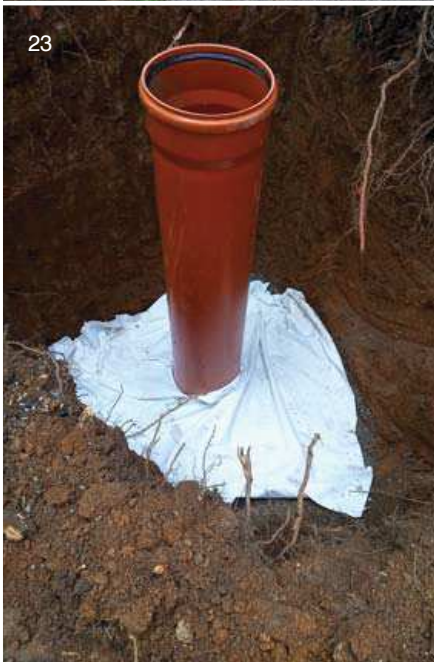
23| Vsakovací jímka určená pouze pro drenáž vyplněná kamenivem zabalěným do textilie

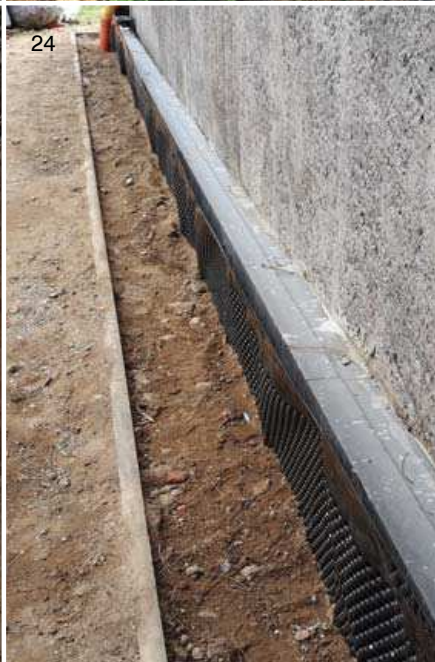
24| Vrácení vykopané zeminy

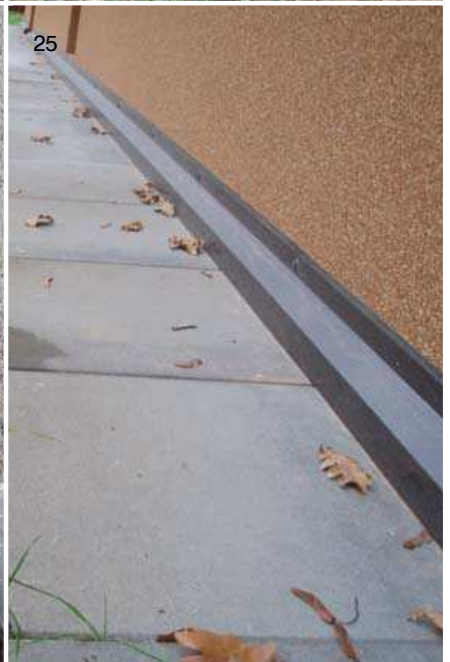
25| Dokončený okapový chodník dva roky po realizaci opatření
