# VLHKOSTNÍ PORUCHY ZPŮSOBENÉ NEVZDUCHOTĚSNOU OBÁLKOU STAVEB

Při posudkové a konzultační činnosti se pravidelně, zejména s příchodem chladnějších období roku, setkáváme s vlhkostními poruchami obalových konstrukcí zapříčiněnými jejich průvzdušností. Na dvou příkladech se zaměříme na tento typ poruchy v detailu napojení obvodové stěny a ploché střechy. Třetí příklad doplní předchozí dva ve vztahu k problematice vzduchotěsnosti konstrukcí z dutinového zdiva.

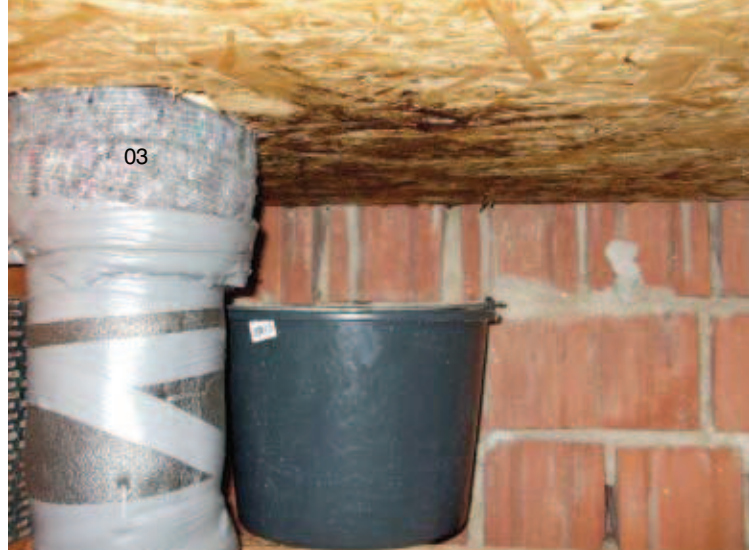
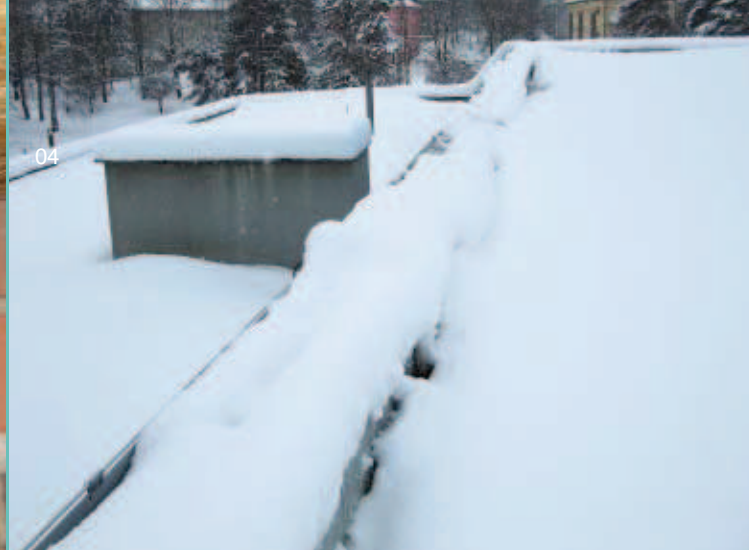
Pro všechny účastníky procesu výstavby bylo překvapením, když po několikaměsíčním bezproblémovém provozování bazénu začalo v zimě horním pláštěm střechy zatékat /obr. 03/. Když jsme před Vánoci byli přizváni k řešení problému, nebylo možné provést prohlídku hlavní fóliové hydroizolace, protože na ní ležela souvislá pokrývka cca 30 cm sněhu. Za záporných venkovních teplot bylo patrné odtávání sněhu v okolí atiky /obr. 04/. K vytékání vody z horního pláště docházelo výhradně kolem střešních vtoků, které byly osazeny v nejnižších místech spádované podkladní konstrukce horního pláště. Do průchozí dutiny mezi

hliníkovou vložku, a hlavní hydroizolace z fólie z měkčeného PVC, musela být výpočtově aktivní. V sondách u vtoků (nejnižší místa podkladu horního pláště) však na parozábraně z asfaltového pásu stálo 10 cm vody /obr. 05/. Bylo zřejmé, že parozábrana v místě napojení na prostupující potrubí kanalizace tlakovému působení sloupce vody neodolala a právě v těchto místech zatékalo do interiéru. Kde se ale takové množství vody ve skladbě střechy vzalo, když byla hlavní hydroizolace těsná a výpočtová bilance vlhkosti skladby střechy na první pohled aktivní? Rozšířením sondy jsme zjistili, že v napojení střechy na stěnu je výrazná netěsnost. Došlo k odchylce od projektu,

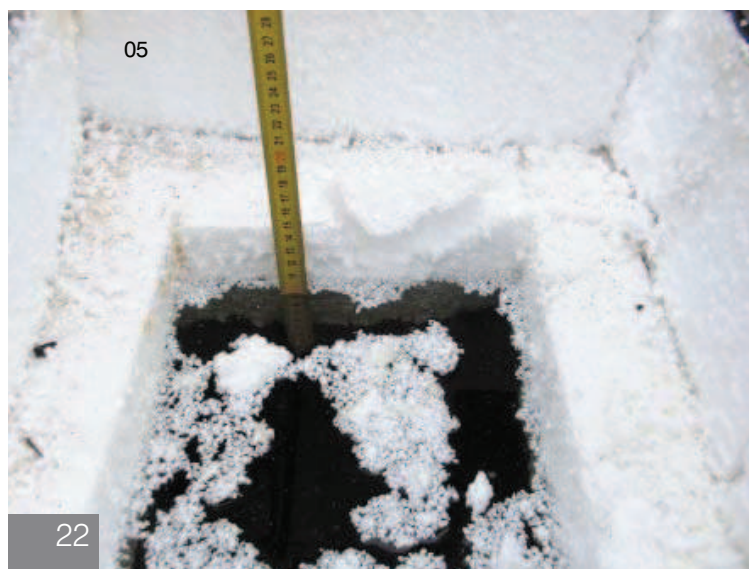
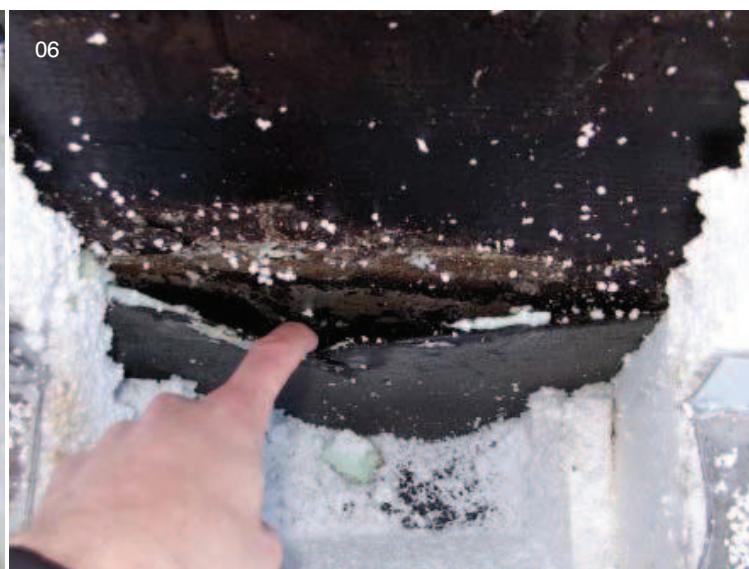
parozábrana byla ukončena pod úrovní hydroizolace /obr. 06/. Vodorovná hydroizolace byla ukončena na zateplení atiky, takže její lišta nemohla přitlačit okraje parozábrany (navíc ukončena nízko). Volná spára mezi parozábranou střechy a atikou umožnila proudění vnitřního teplého vzduchu (obsahujícího značné množství vody ve formě páry – viz /tab. 1/) do skladby horního pláště a pod konstrukci na atice. Vodní pára v chladných partiích skladby kondenzovala, případně dále pronikala k obvodu stavby. Tomu nasvědčoval zmražený kondenzát na vnitřní straně oplechování ukončujícího fólii /obr. 07/. Schéma poruchy je znázorněno modrou šipkou na /obr. 08/.

- zajištění vzduchotěsnicí úpravy na vnitřním povrchu obvodového zdiva v úrovni střechy (např. omítnutím);
- těsné ukončení parotěsnicí vrstvy na atice (optimálně vyvedením a plošným navařením až po její korunu, aby se omezilo riziko průběžné netěsnosti);
- navýšení tloušťky tepelné izolace detailu atiky pro zajištění konstrukční ochrany dřeva horního pláště (vyloučení takových tepelněvlhkostních podmínek, při kterých by hmotnostní vlhkost dřevěných vazníků resp. záklopu horního pláště překročila 18%).
