REKONSTRUKCE STŘECHY AQUACENTRA V BOHUMÍNĚ

Ing. Jiří Vilášek | technik pro pobočky Ostrava, Karviná, Třinec
jiri.vilasek@dek-cz.com | 739 588 400

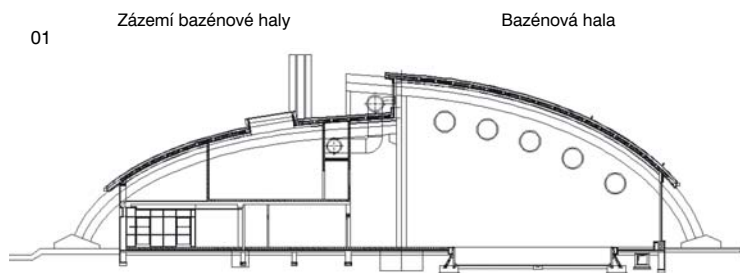
02

Na nosné konstrukci střechy bazénové haly byla navržena a provedena lehká tříplášťová střecha /obr. 02/.

Skladba střechy bazénové haly (od exteriéru):

- plechová falcovaná krytina tl. 0,6 mm;
- podkladní fólie lehkého typu;
- bednění z prken tl. 24 mm;
- větraná vzduchová vrstva tl. 120 mm;
- difuzní fólie lehkého typu;
- nevětraná vzduchová vrstva tl. 30 mm;
- tepelná izolace ze skelné vaty tl. 160 mm mezi dřevěné hranoly 140/200 mm;
- tepelná izolace ze skelné vaty tl. 50 mm mezi latě 50/50 mm;
- parozábrana z PE fólie;
- větraná vzduchová vrstva tl. 150 mm;
- akustický zavěšený podhled tl. 30 mm.
