# PROFILOVANÁ FÓLIE V HYDROIZOLACÍCH SPODNÍ STAVBY

PROFILOVANÉ FÓLIE VYTVÁŘENÉ NA BÁZI TUHÉHO PVC SE V NABÍDCE ČESKÉHO VÝROBCE OBJEVUJÍ V POLOVINĚ 90. LET MINULÉHO STOLETÍ. JSOU DEKLAROVÁNY JAKO VÝROBKY UMOŽŇUJÍCÍ VYTVOŘENÍ VODOTĚSNÝCH A PLYNOTĚSNÝCH POVLAKOVÝCH IZOLACÍ. ZÁROVEŇ SE OPRÁVNĚNĚ ZDŮRAŽŇUJE JEJICH VÝHODNÁ DRENÁŽNÍ FUNKCE. NEPROPUSTNOST SPOJŮ PÁSŮ JE ŘEŠENA POMOCÍ SAMOLEPÍCÍCH PÁSEK NEBO TMELŮ.

Naznačené závěry dokládají i dva příklady z praxe, řešené v expertní a znalecké kanceláři v posledním desetiletí.

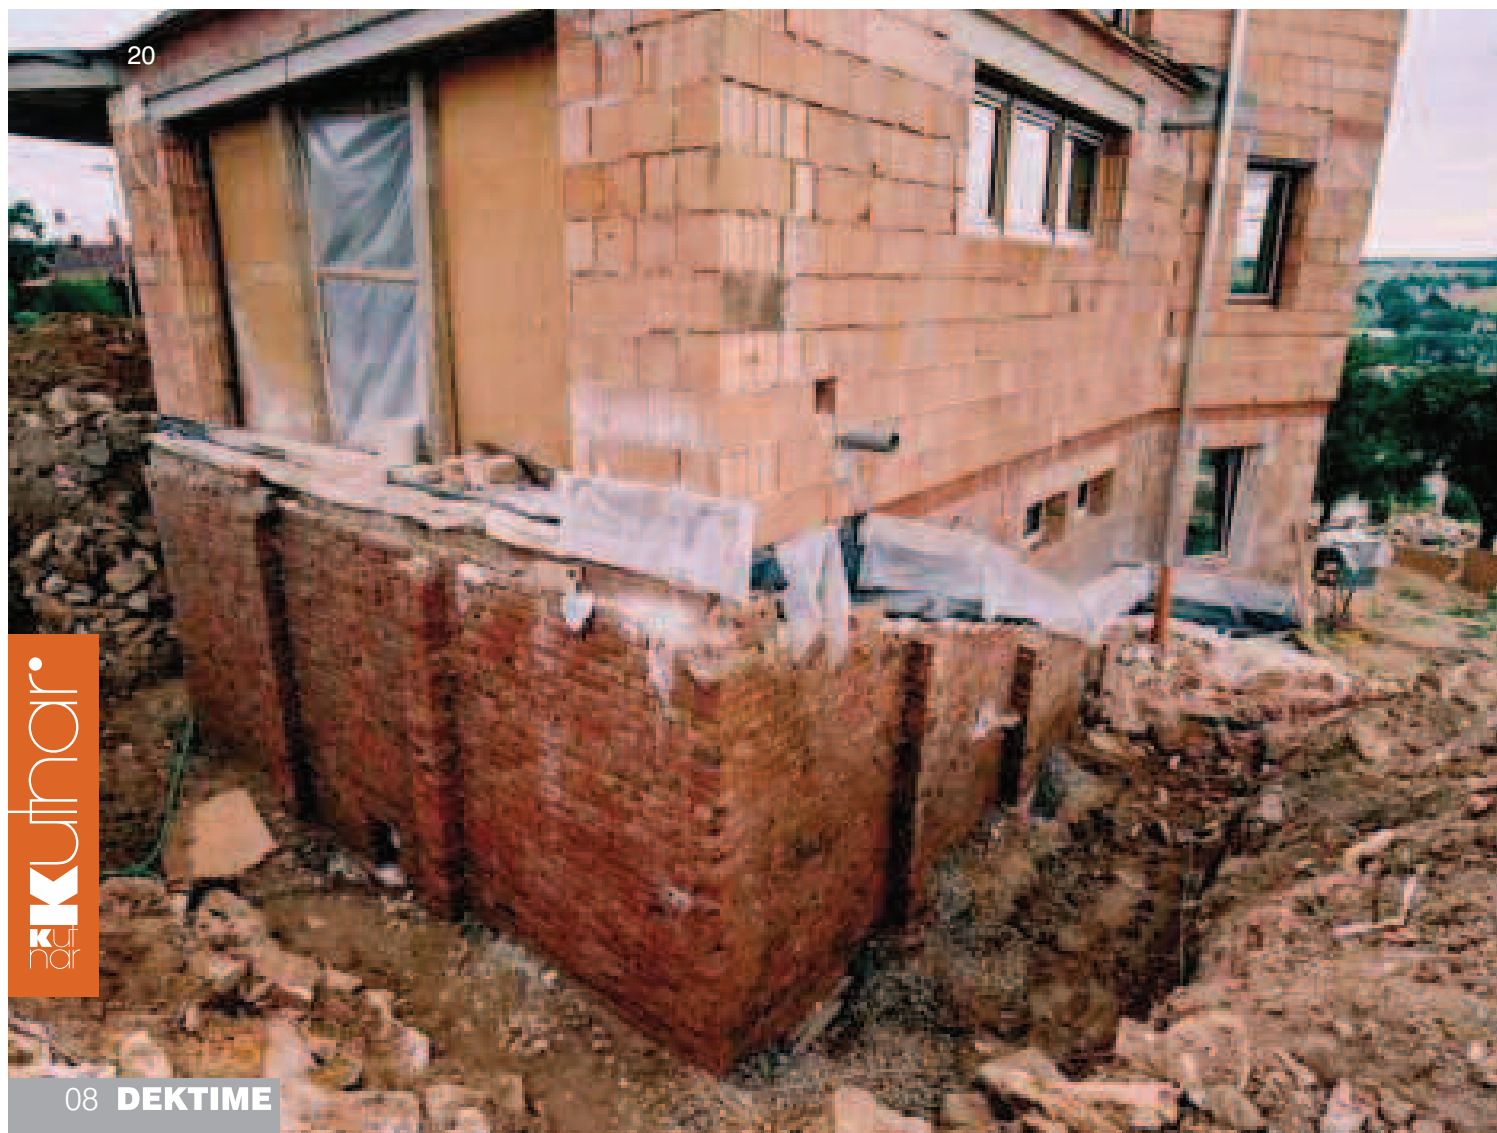
20

lze v přední části budovy vstoupit z úrovně přilehlé zahrady /foto 20/. Budova klasické silikátové stěnové konstrukce založena na pasech s mezilehlými štěrkopískovými polštáři /foto 21, 22/. Staveniště je charakteristické vysokým

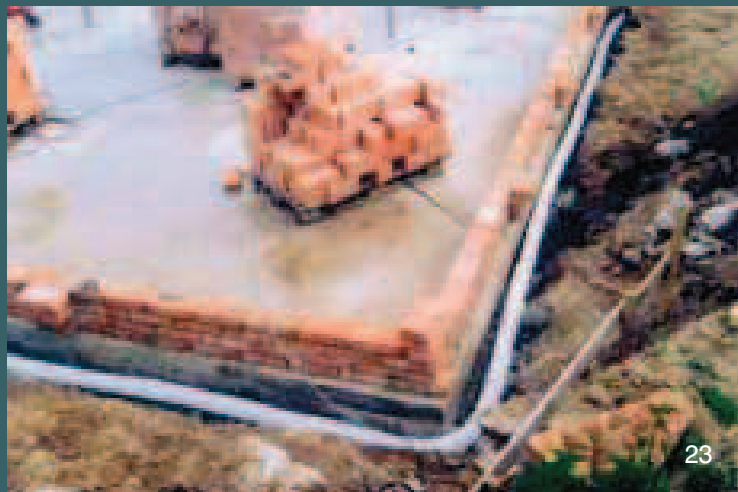
23

na stěnách fólie z měkčeného PVC. Zásyp výkopu byl odvodněn drenáží /foto 23/.
