# VLHKOSTNÍ PORUCHY VNĚJŠÍCH OMÍTEK NOVOSTAVBY

Ing. Jan Matička | specialista DEK a.s., znalec  
jan.maticka@dek-cz.com | 731 421 971

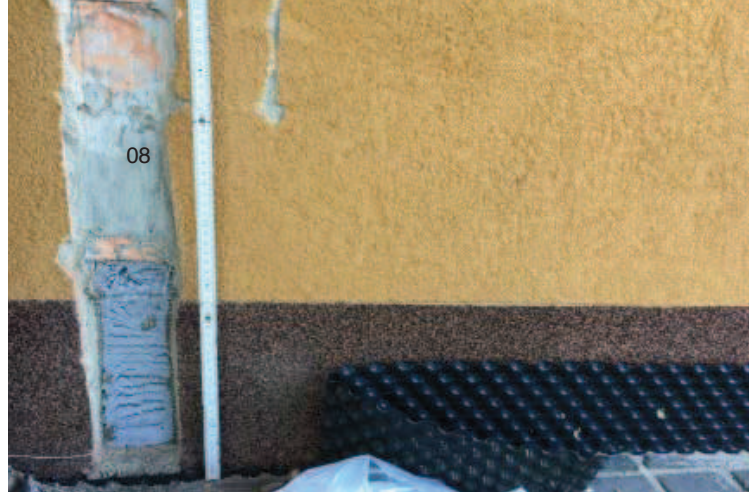
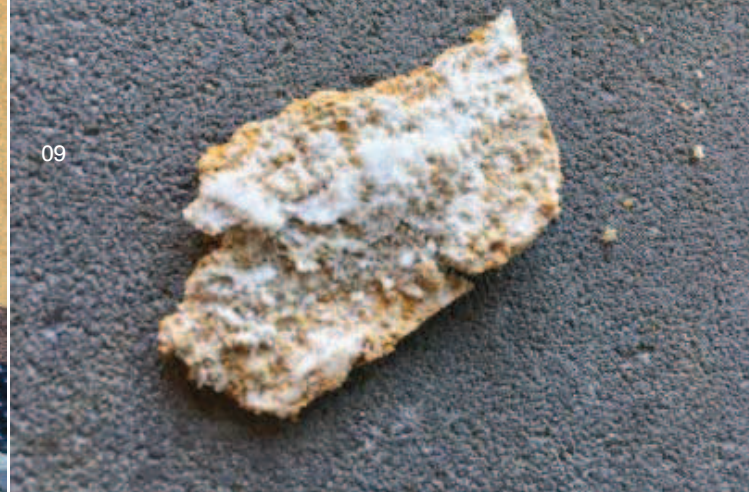
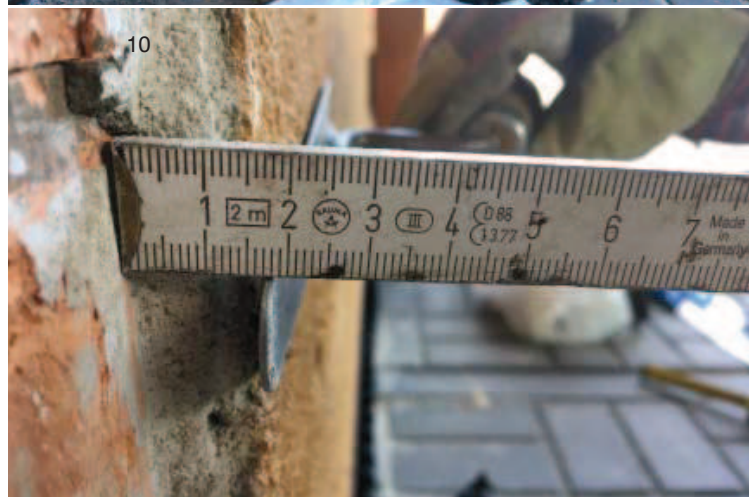
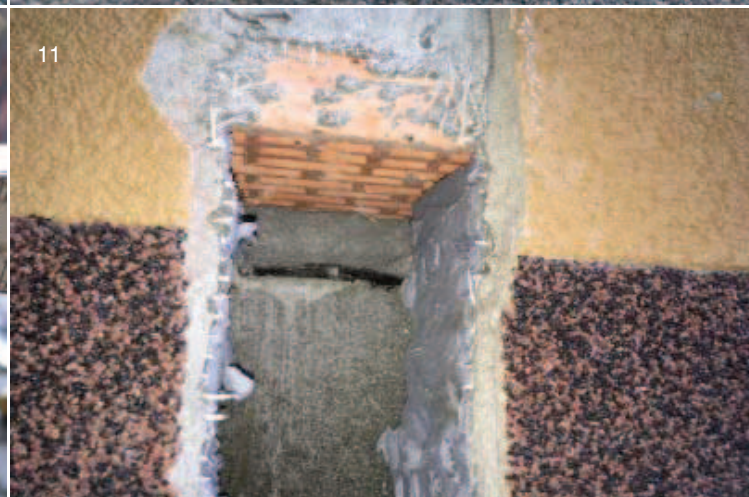
plochy v okolí domu si provedl majitel svépomocí po kolaudaci. Na podzim roku 2015 začaly vznikat první puchýře na omítce ve spodních partiích obvodových stěn /obr. 02–05/.

v pořádku. Z jedné strany k domu přiléhá přístřešek parkovacího stání, který chrání stěnu domu před srážkami. Přesto i pod ním se vlhkostní poruchy na omítce vyskytují /obr. 02/. Bylo zjištěno, že dešťové svody ze střech jsou napojeny do lapačů střešních splavenin, dešťové odpadní potrubí vedoucí pod zemí do vsakovací jímky je však provedeno z flexibilního perforovaného potrubí /obr. 06, 07/. Dochází tak ke spolehlivému zavlažování obvodu stavby při každém dešti. Jak se ale voda dostane až do výšky přibližně 50 cm nad terén?
