# POZNATKY Z DEMONTÁŽE SKLADBY STŘECHY INSPIROVANÉ DEKROOF 04

Milan Hromádko | konzultační technik pro Pardubice, Chrudim, Jičín  
milan.hromadko@dek-cz.com | 731 421 902

V listopadu 2015 se nám naskytla příležitost ověřit si proveditelnost a funkčnost jedné z našich typizovaných skladeb. Při rekonstrukci střechy výrobní haly v roce 2014 se uplatnila skladba DEKROOF 04 (ST.2004A) dle Katalogu DEK. V roce 2015 se ale investor rozhodl v hale instalovat jeřábovou dráhu a z provozních důvodů to bylo možné provést pouze skrz střešní konstrukci.

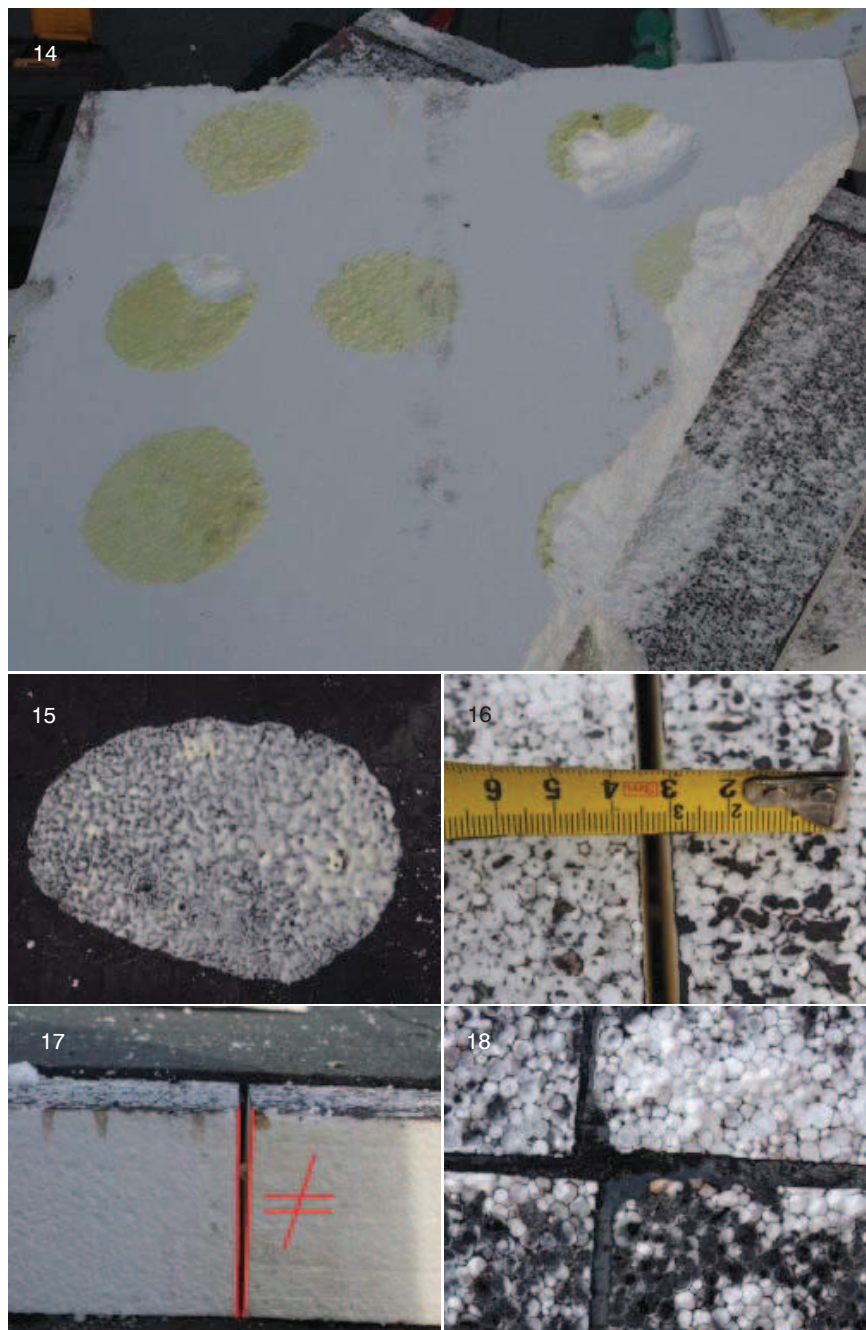
| <p>05 Povrch asfaltového pásu s „kuličkami“ EPS.</p> <p>06 Schéma dutiny pod podélnými spoji podkladního asfaltového pásu.</p> <p>07 Pohled na spoj podkladního pásu zespodu.</p> <p>08 Pohled na desku OSB po odtržení samolepícího pásu.</p> <p>09 Vytržené třísky z desek OSB, které zůstaly na samolepící vrstvě asfaltového pásu.</p> <p>10 Stav lepidla na dvou různých podkladech.</p> <p>11 Hmoty EPS 100 vytržené z desky přilepené k pásu GLASTEK 40 SPECIAL MINERAL.</p> | <p>12 Soudržnost lepidla INSTA-STIK se starým asfaltovým povrchem.</p> <p>13 Schéma nepřilepení desek v místě s nerovností.</p> <p>14 Lepidlo na deskách EPS, které nebylo spojené s lepidlem na podkladu. Jeho povrch je uzavřený a lesklý.</p> <p>15 Lepidlo na původní hydroizolaci, které nebylo spojené s lepidlem na deskách EPS. Jeho povrch je uzavřený a lesklý.</p> <p>16 Smrštění desek EPS 100 při horním povrchu EPS.</p> <p>17 Smrštění desek EPS 100.</p> <p>18 Smrštění desek EPS patrné na samolepícím asfaltovém pásu.</p> |
