# TEPELNĚ-VLHKOSTNÍ PROBLEMY CHLADÍREN

## CHLADÍRNA V NÁKUPNÍM CENTRU

## MĚŘENÍ CHLADÍRENSKÉ HALY

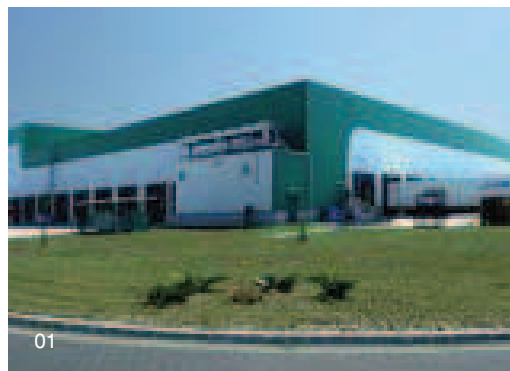
Druhé měření proběhlo ve velké hale o půdorysných rozměrech 193×109 m a výšce 11 m /foto 01/, která je rozdělena na více menších chladíren, mrazíren a skladů. Měřena byla obdélníková chladírna o půdorysných rozměrech 37×24 m. Chladírna je umístěna v rohu haly, ze dvou stran sousedí s exteriérem, z jedné strany s chladírnou s teplotou vnitřního vzduchu 2 °C a poslední stěnou s temperovaným skladem. Chlazení zajišťují tři chladicí jednotky zavěšené pod stropem.

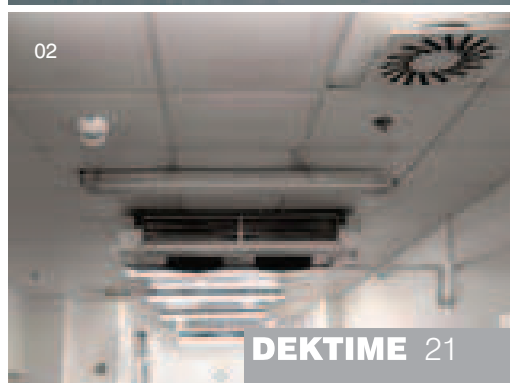
V létě letošního roku pracovníci Ateliéru DEK provedli měření dvou chladíren v Maďarsku. Jako první byla měřena malá chladírna v nákupním centru /foto 02/. Chladírna má vnitřní půdorysné rozměry 17,0×3,8m, výška je 3,0m. V chladírně je zavěšený podhled, nad kterým je nevětraná vzduchová dutina. V dutině je umístěn vodovod, odpadní potrubí, vzduchotechnika a elektroinstalace. Chladírna se nachází uvnitř budovy nákupního centra. Vedou z ní čtyři dveře do okolních vytápěných prostor, páté dveře vedou do mrazírny sousedící s chladírnou jednou stěnou. Chlazení zajišťuje chladicí jednotka umístěná pod podhledem. Cílem měření bylo zjistit příčiny vzniku a růstu plísní na horním líci podhledu nad prostorem chladírny /foto 03/.
