# REKONSTRUKCE TERASY NA ZÁMKU DOKSY

Bc. Jan Svoboda | konzultační technik pro Mladou Boleslav, Liberec, Českou Lípou, Turnov  
jan.svoboda@dek-cz.com | 737 281 248

## ÚVOD

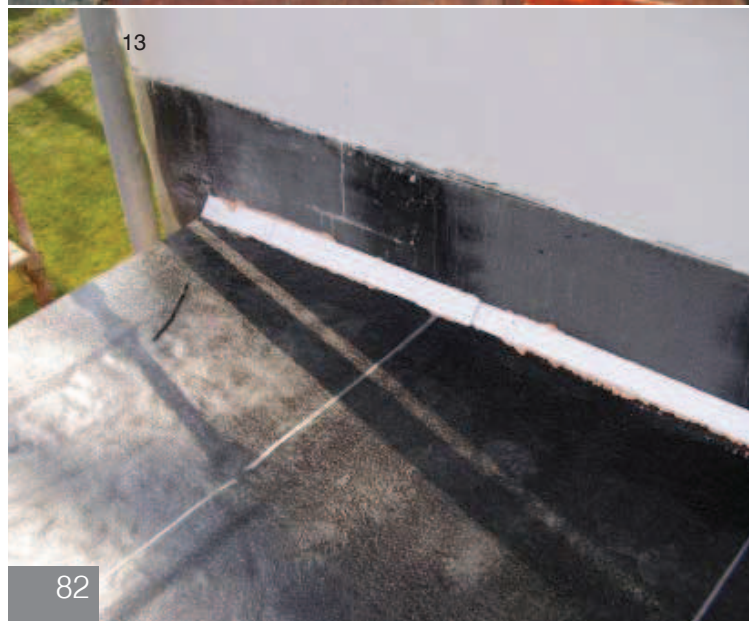
- 11| Okap terasy v rozpracovaném stavu.
- 12| Trnož zábradlí z ocelového profilu, nečistoty a vegetace na okraji dlažby po dvou letech užívání.
- 13| Příprava na napojení hydroizolace na stěnu.
- 14| Cihelná dlažba v ploše terasy a oplechování soklu kryjící hydroizolaci vytaženou na stěnu.
- 15| Vstup na terasu - původní stav.
- 16| Vstup na terasu před dokončením oplechování.
