# DVOJITÝ HYDROIZOLAČNÍ SYSTÉM DUALDEK VE SKLADBÁCH PROVOZNÍCH STŘECH

ATELIER DEK DLOUHODOBĚ SLEDUJE  
A VYHODNOCUJE UPLATŇOVANÁ ŘEŠENÍ  
SPECIALIZOVANÝCH PROJEKTŮ. NYNÍ  
SE PO NĚKOLIKA LETECH OHLÍŽÍME  
ZPĚT ZA REALIZACEMI PROVOZNÍCH  
STŘECH S DVOJITÝM HYDROIZOLAČNÍM  
SYSTÉMEM DUALDEK.

## MLÝNSKÁ KOLONÁDA V KARLOVÝCH VARECH

## OBYTNÝ SOUBOR TERASY BUDOVEC V PRAZE SUCHDOLE

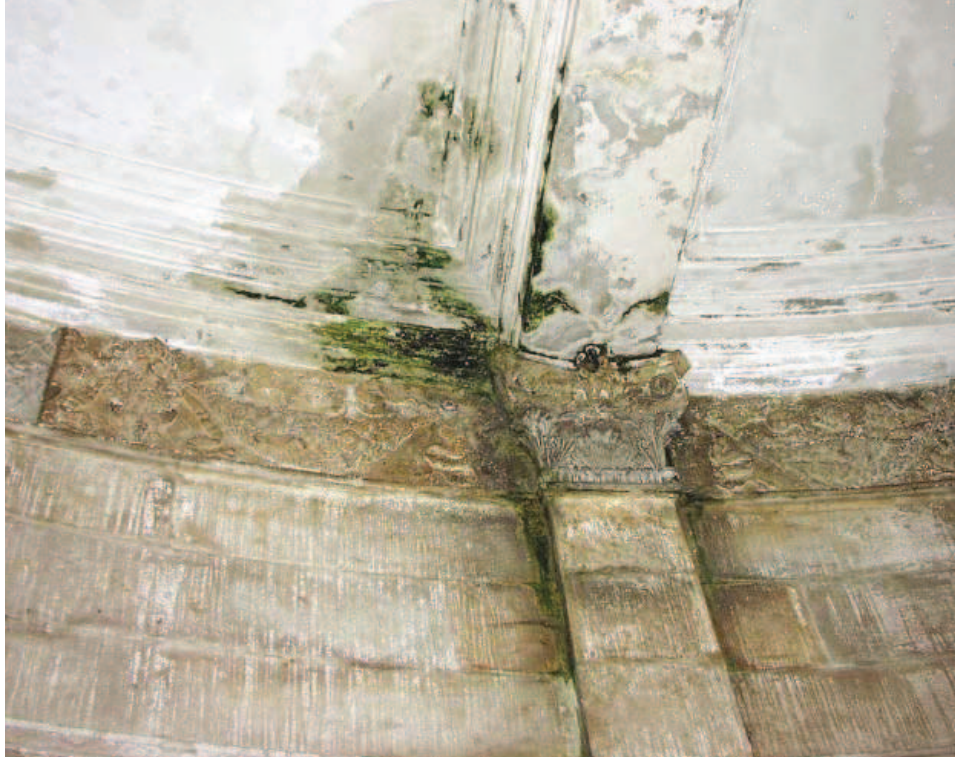
- 02| S ohledem na dlouhodobé zatékání do podstřeší jsme byli v roce 2001 vyzváni ke zpracování projektové dokumentace rekonstrukce pochůzné terasy na kolonádě v Karlových Varech.

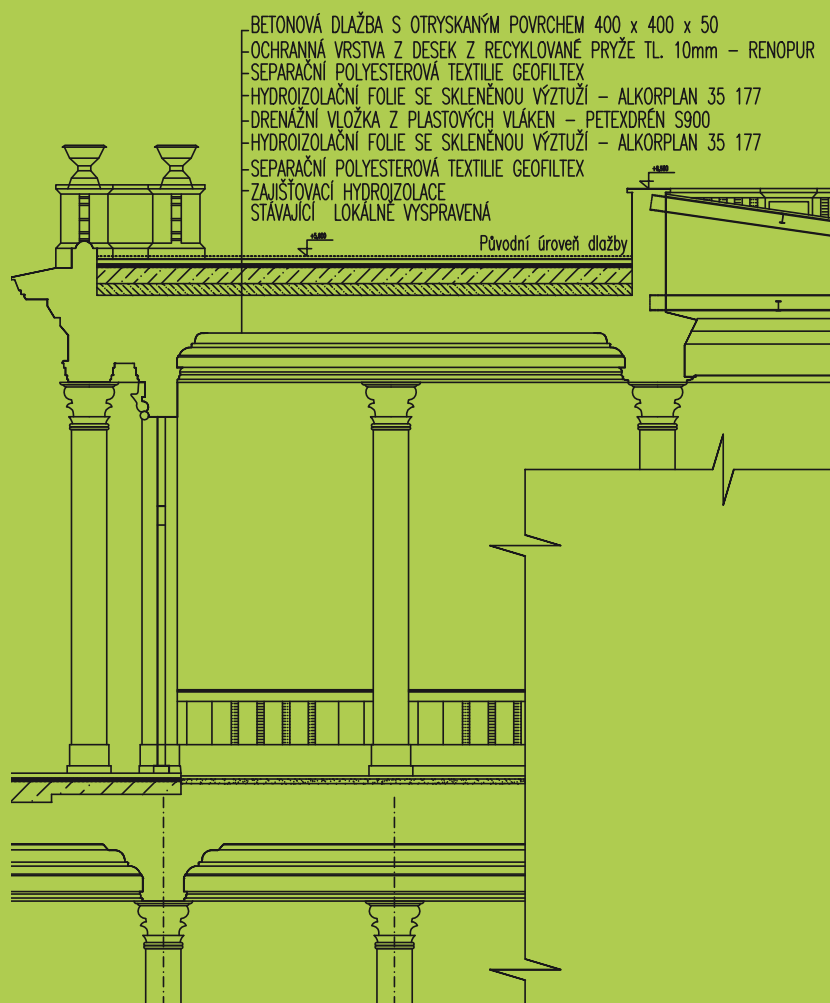
- 03| Řešení navržené pro rekonstrukci terasy spočívalo v demontáži stávajícího souvrství na úroveň původní hydroizolace z asfaltových pásů na spádové betonové mazanině a jejich výsprávce a pokládce nových vrstev popsanych na obrázku níže.

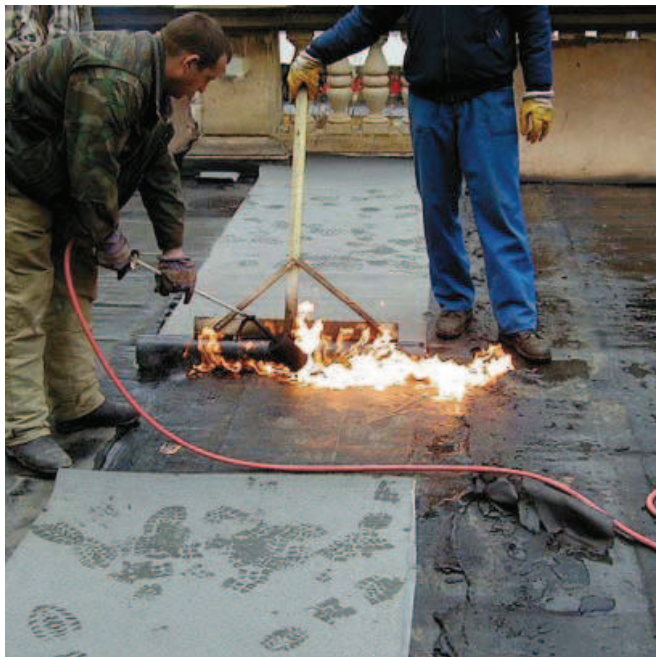
- 04| Provádění lokální vysprávký původní hydroizolace z asfaltových pásů po demontáži původního souvrství. Vyspravená vrstva asfaltových pásů plnila funkci provizorní ochrany před zatékáním do konstrukce do doby provedení dvojitého kontrolovatelného systému hydroizolace.

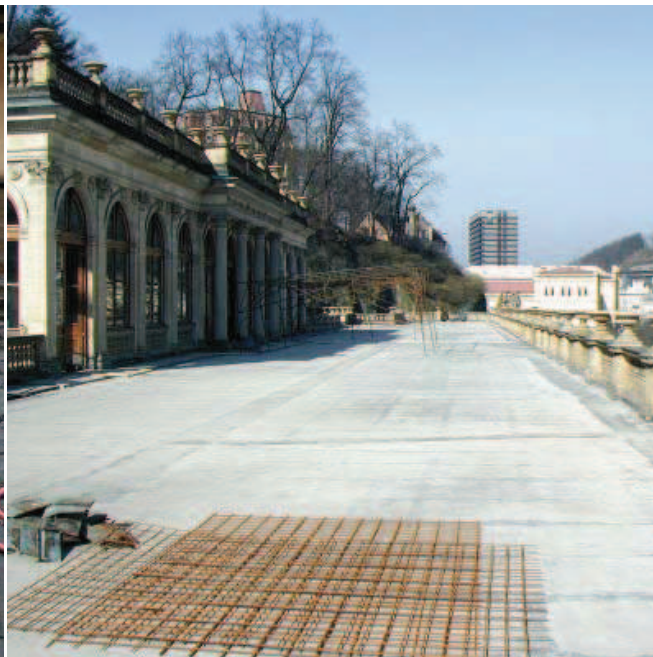
- 05| Pohled na terasu kolonády po provedení vysprávký asfaltových pásů.

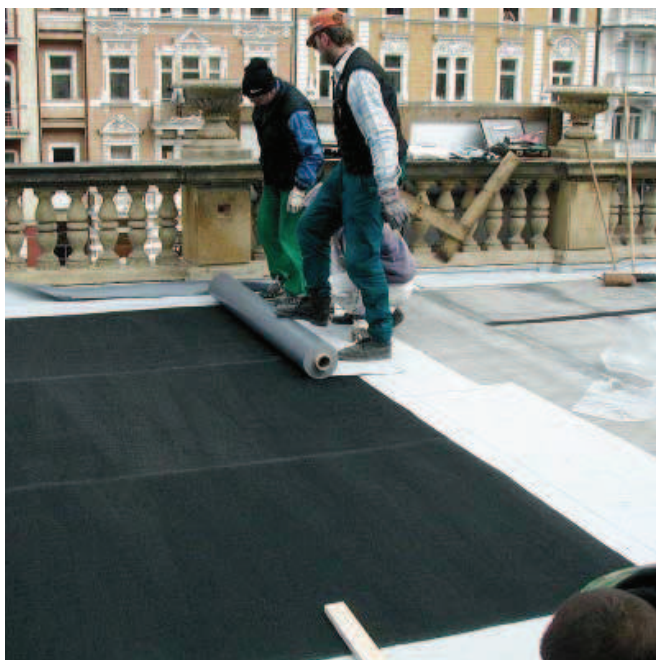
- 06| Provádění hydroizolačního systému DUALDEK ze dvou vrstev fólie z měkčeného PVC, mezi vrstvy fólie je do sektorů uzavírána drenážní rohož z plastových vláken.

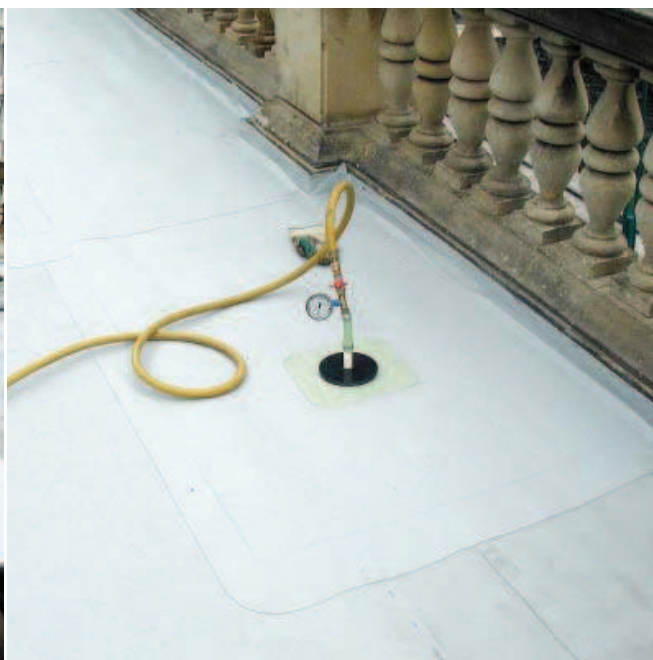
- 07| Po pokládce druhé vrstvy fólie z měkčeného PVC a svaření do sektorů následovala plošná kontrola těsnosti každého sektoru hydroizolačního systému.

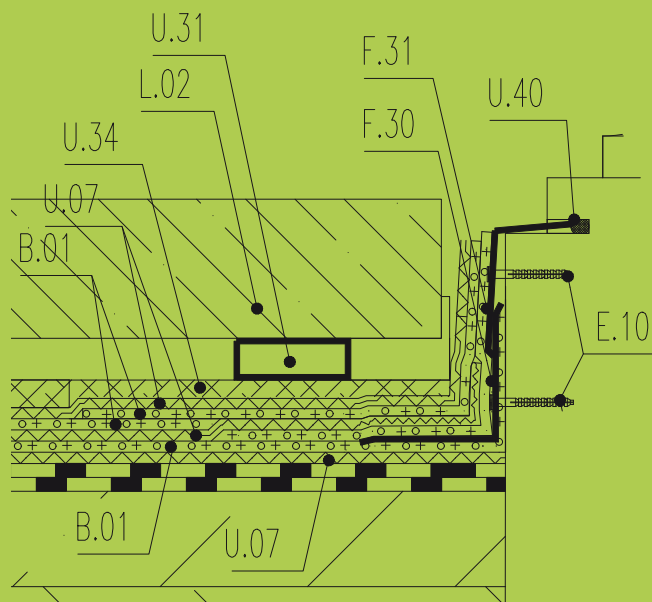
08| Při návrhu a realizaci bylo třeba se vypořádat se specifickými požadavky památkové péče na ukončení hydroizolace u balustrád. Balustrády nebylo možné ani dočasně demontovat. Řešení detailu je na obrázku vlevo, realizace na dalších obrázcích.

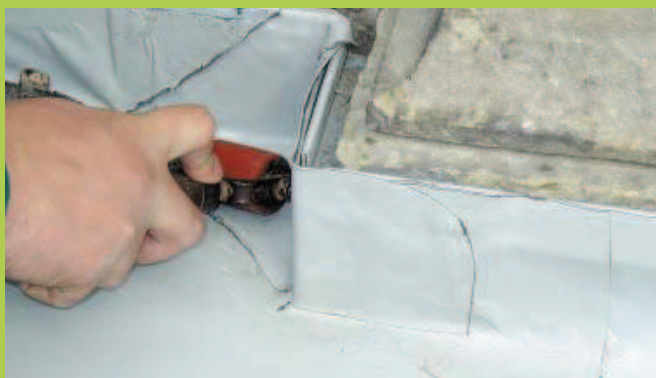
09| Ukončování hydroizolace na profilu z poplastovaného plechu u paty balustrády. Izolatéři se museli vypořádat se členitým průběhem tohoto detailu.

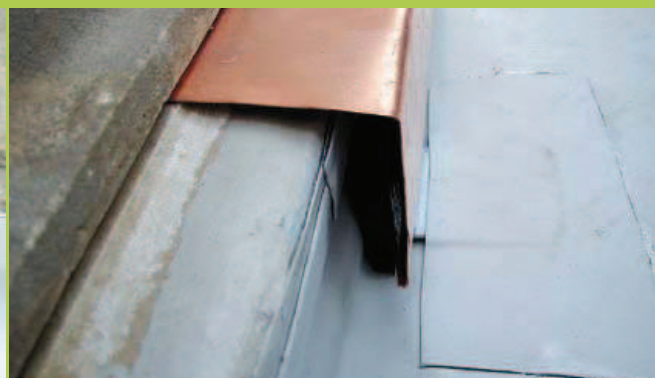
10| Detail umístění měděného krycího plechu do vodorovné drážky vyříznuté v balustrádě.

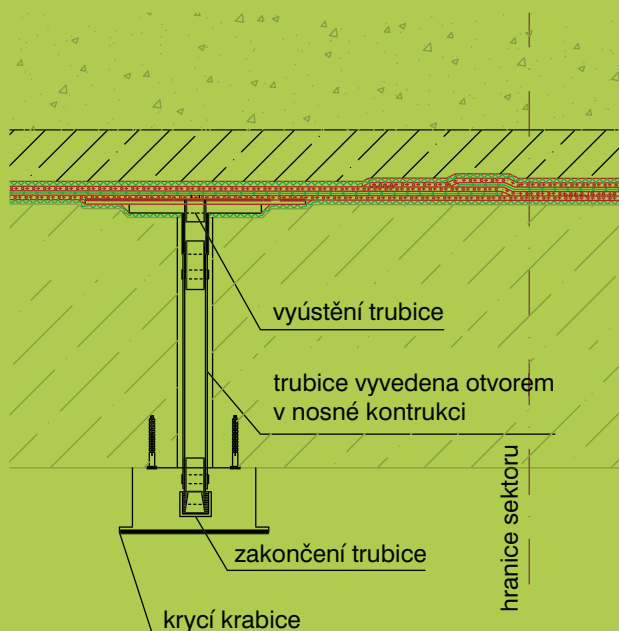
18| Návrh vyústění trubice pro kontrolu a aktivaci dvojitého systému do interiéru, atypicky přes dodatečně provedené vývrty v nosné desce. Reálné provedení vyústění je zachyceno na /obr. 22/.

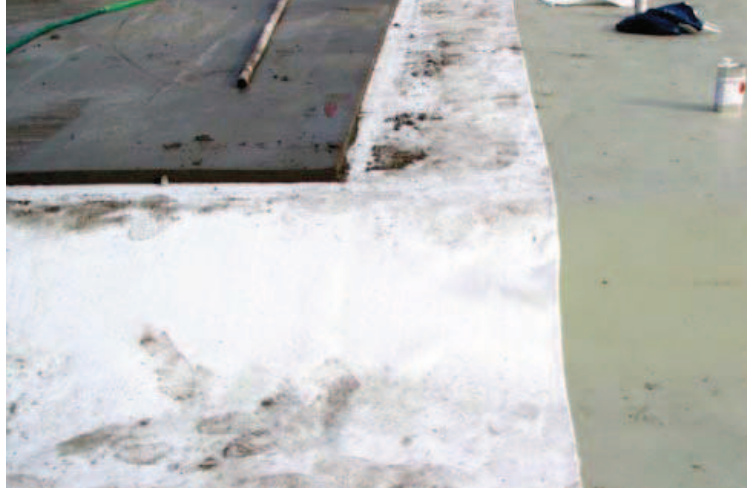
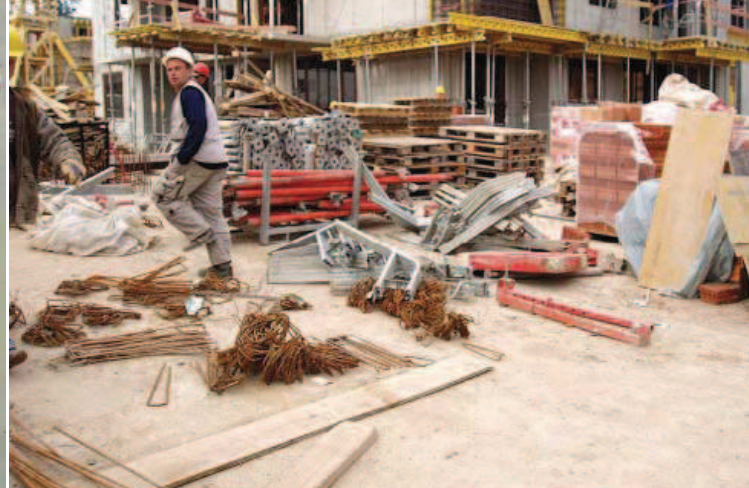
23| Pokládka separační textilie z PP vláken a provádění ochranné betonové mazaniny na dvojitém hydroizolačním systému. Po provedení hydroizolací byly provedeny vakuové zkoušky, během nichž bylo zjištěno několik netěsných míst. Po vyspravení zjištěných netěsností byla izolace předána generálnímu dodavateli jako těsná.

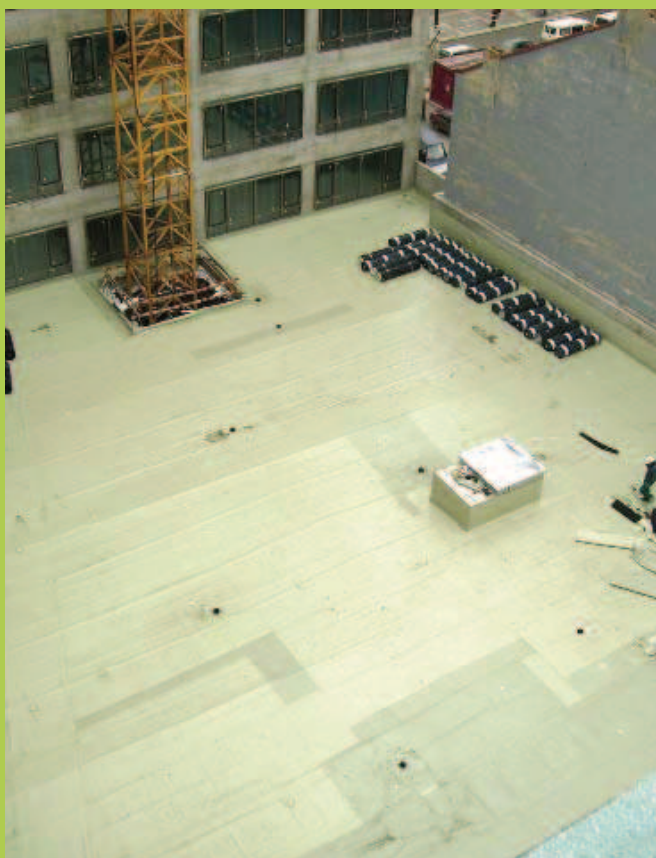
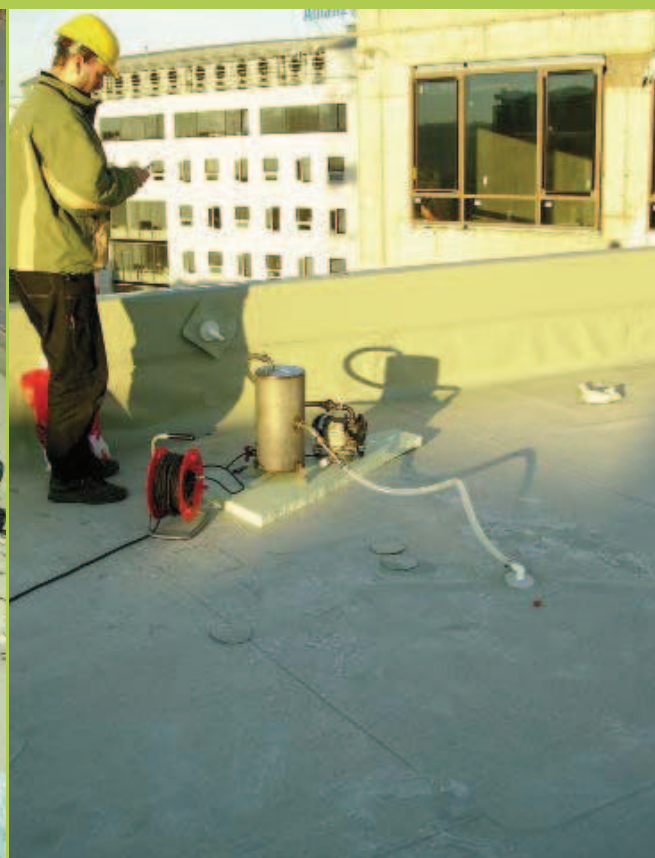
34| Při prvním kole kontroly těsnosti systému DUALDEK, ještě v době výstavby, před zakrytím vegetačním souvrstvím, bylo zjištěno 10 netěsných sektorů z celkových 136. Při druhém kole zjištěny dva netěsné sektory. Nakonec byla izolace předána jako těsná. Záběr z kontroly těsnosti systému DUALDEK na střeše nad 7. NP.

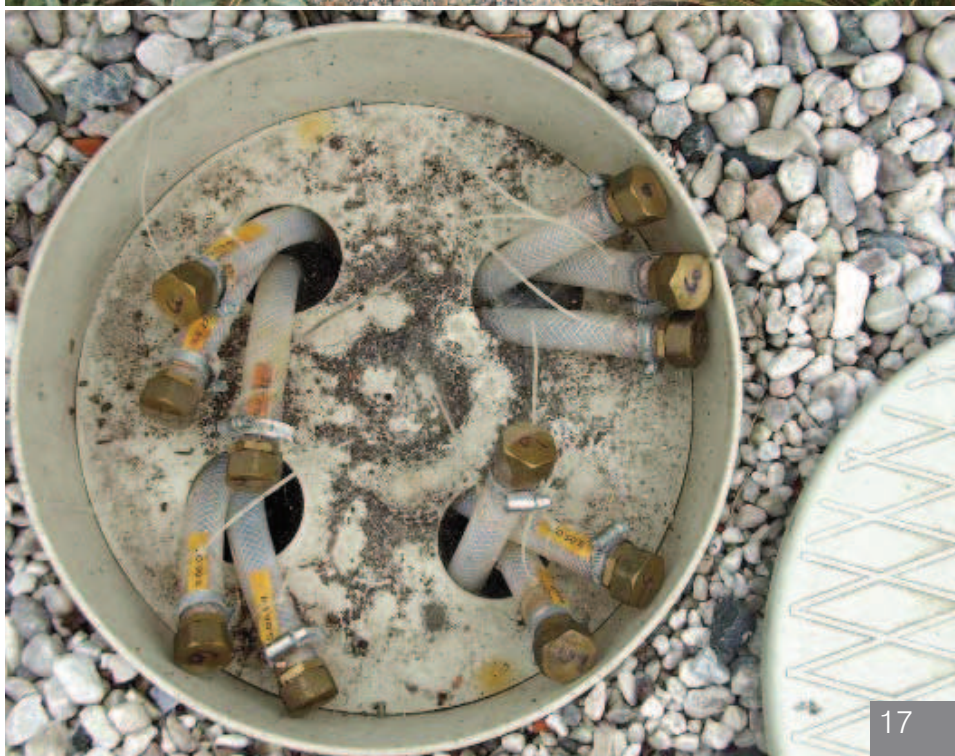
- 42| Stav v roce 2012. Pohled do kontrolní šachtice střechy nad 7. NP na kontrolní a sanační hadice.

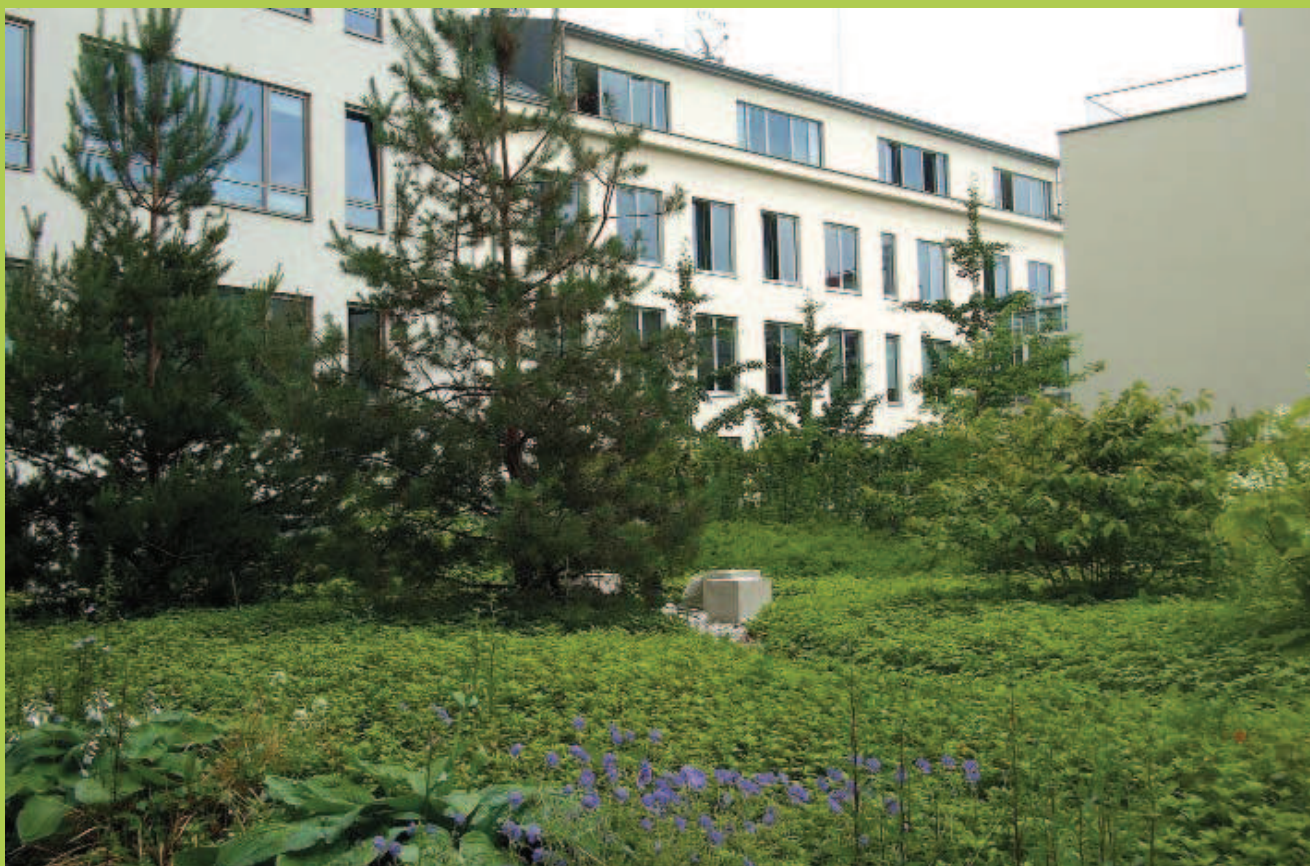
46| Stav v roce 2012. Kontrolní šachta se vtokem v úrovni dvojité hydroizolace DUALDEK.
