# ÚSKALÍ

## REKONSTRUKCE PLOCHÝCH STŘECH PANELOVÝCH DOMŮ

### ZÁHADNÉ ZATĚKÁNÍ DO DVOUPLÁŠŤOVÝCH STŘECH

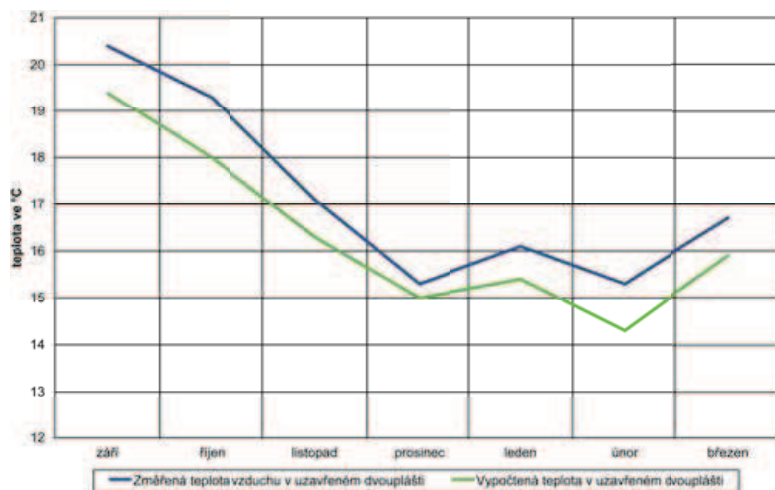
Graf 01 | Porovnání naměřených a vypočtených teplot vzduchu ve vzduchové vrstvě

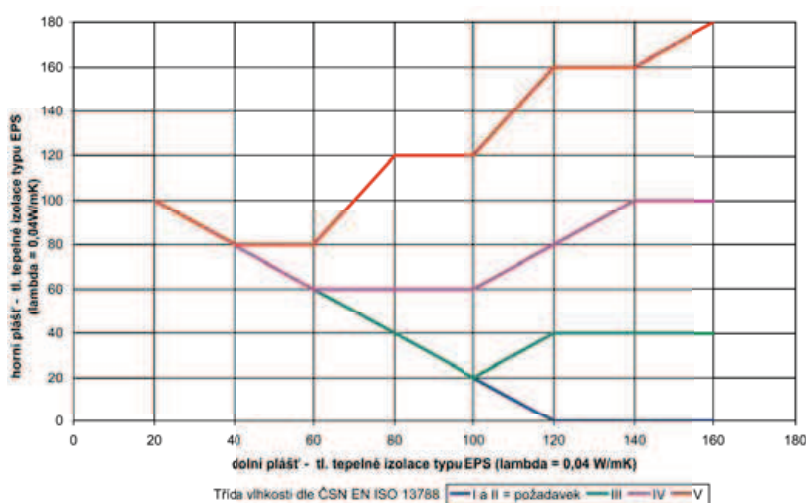
Graf 02 | Návrh tloušťky nového tepelného izolantu na horním plášti podle parametrů původního izolantu na dolním plášti střechy při uzavření větracích otvorů
