# OPRAVA RENEŠANČNÍCH KROVŮ NA HRADĚ ROŠTEJNĚ

OD SRPNA LETOŠNÍHO ROKU MAJÍ NÁVŠTĚVNÍCI BĚHEM PROHLÍDKY HRADU MOŽNOST SPATŘIT UVNITŘ SPOJOVACÍ CHODBY MEZI VĚŽÍ A TRIBUNOU HRADNÍ KAPLE PŮVODNÍ RENESANČNÍ KROV Z ROKU 1577, NOVĚ OPRAVENÝ A DOPLNĚNÝ TRADIČNÍM TESAŘSKÝM ZPŮSOBEM. NÁSLEDUJÍCÍ ČLÁNEK PŘINÁŠÍ NĚKTERÉ PRAKTICKÉ POZNATKY Z PROVEDENÝCH PRŮZKUMŮ, PROJEKTOVÉ PŘÍPRAVY I ZE SAMOTNÉ REALIZACE NÁROČNÉ OPRAVY, KTERÁ SANOVALA STŘECHY RENESANČNÍHO OCHOZU, NAVAZUJÍCÍHO OBYDLÍ KASTELÁNA A HRADNÍ KAPLE.

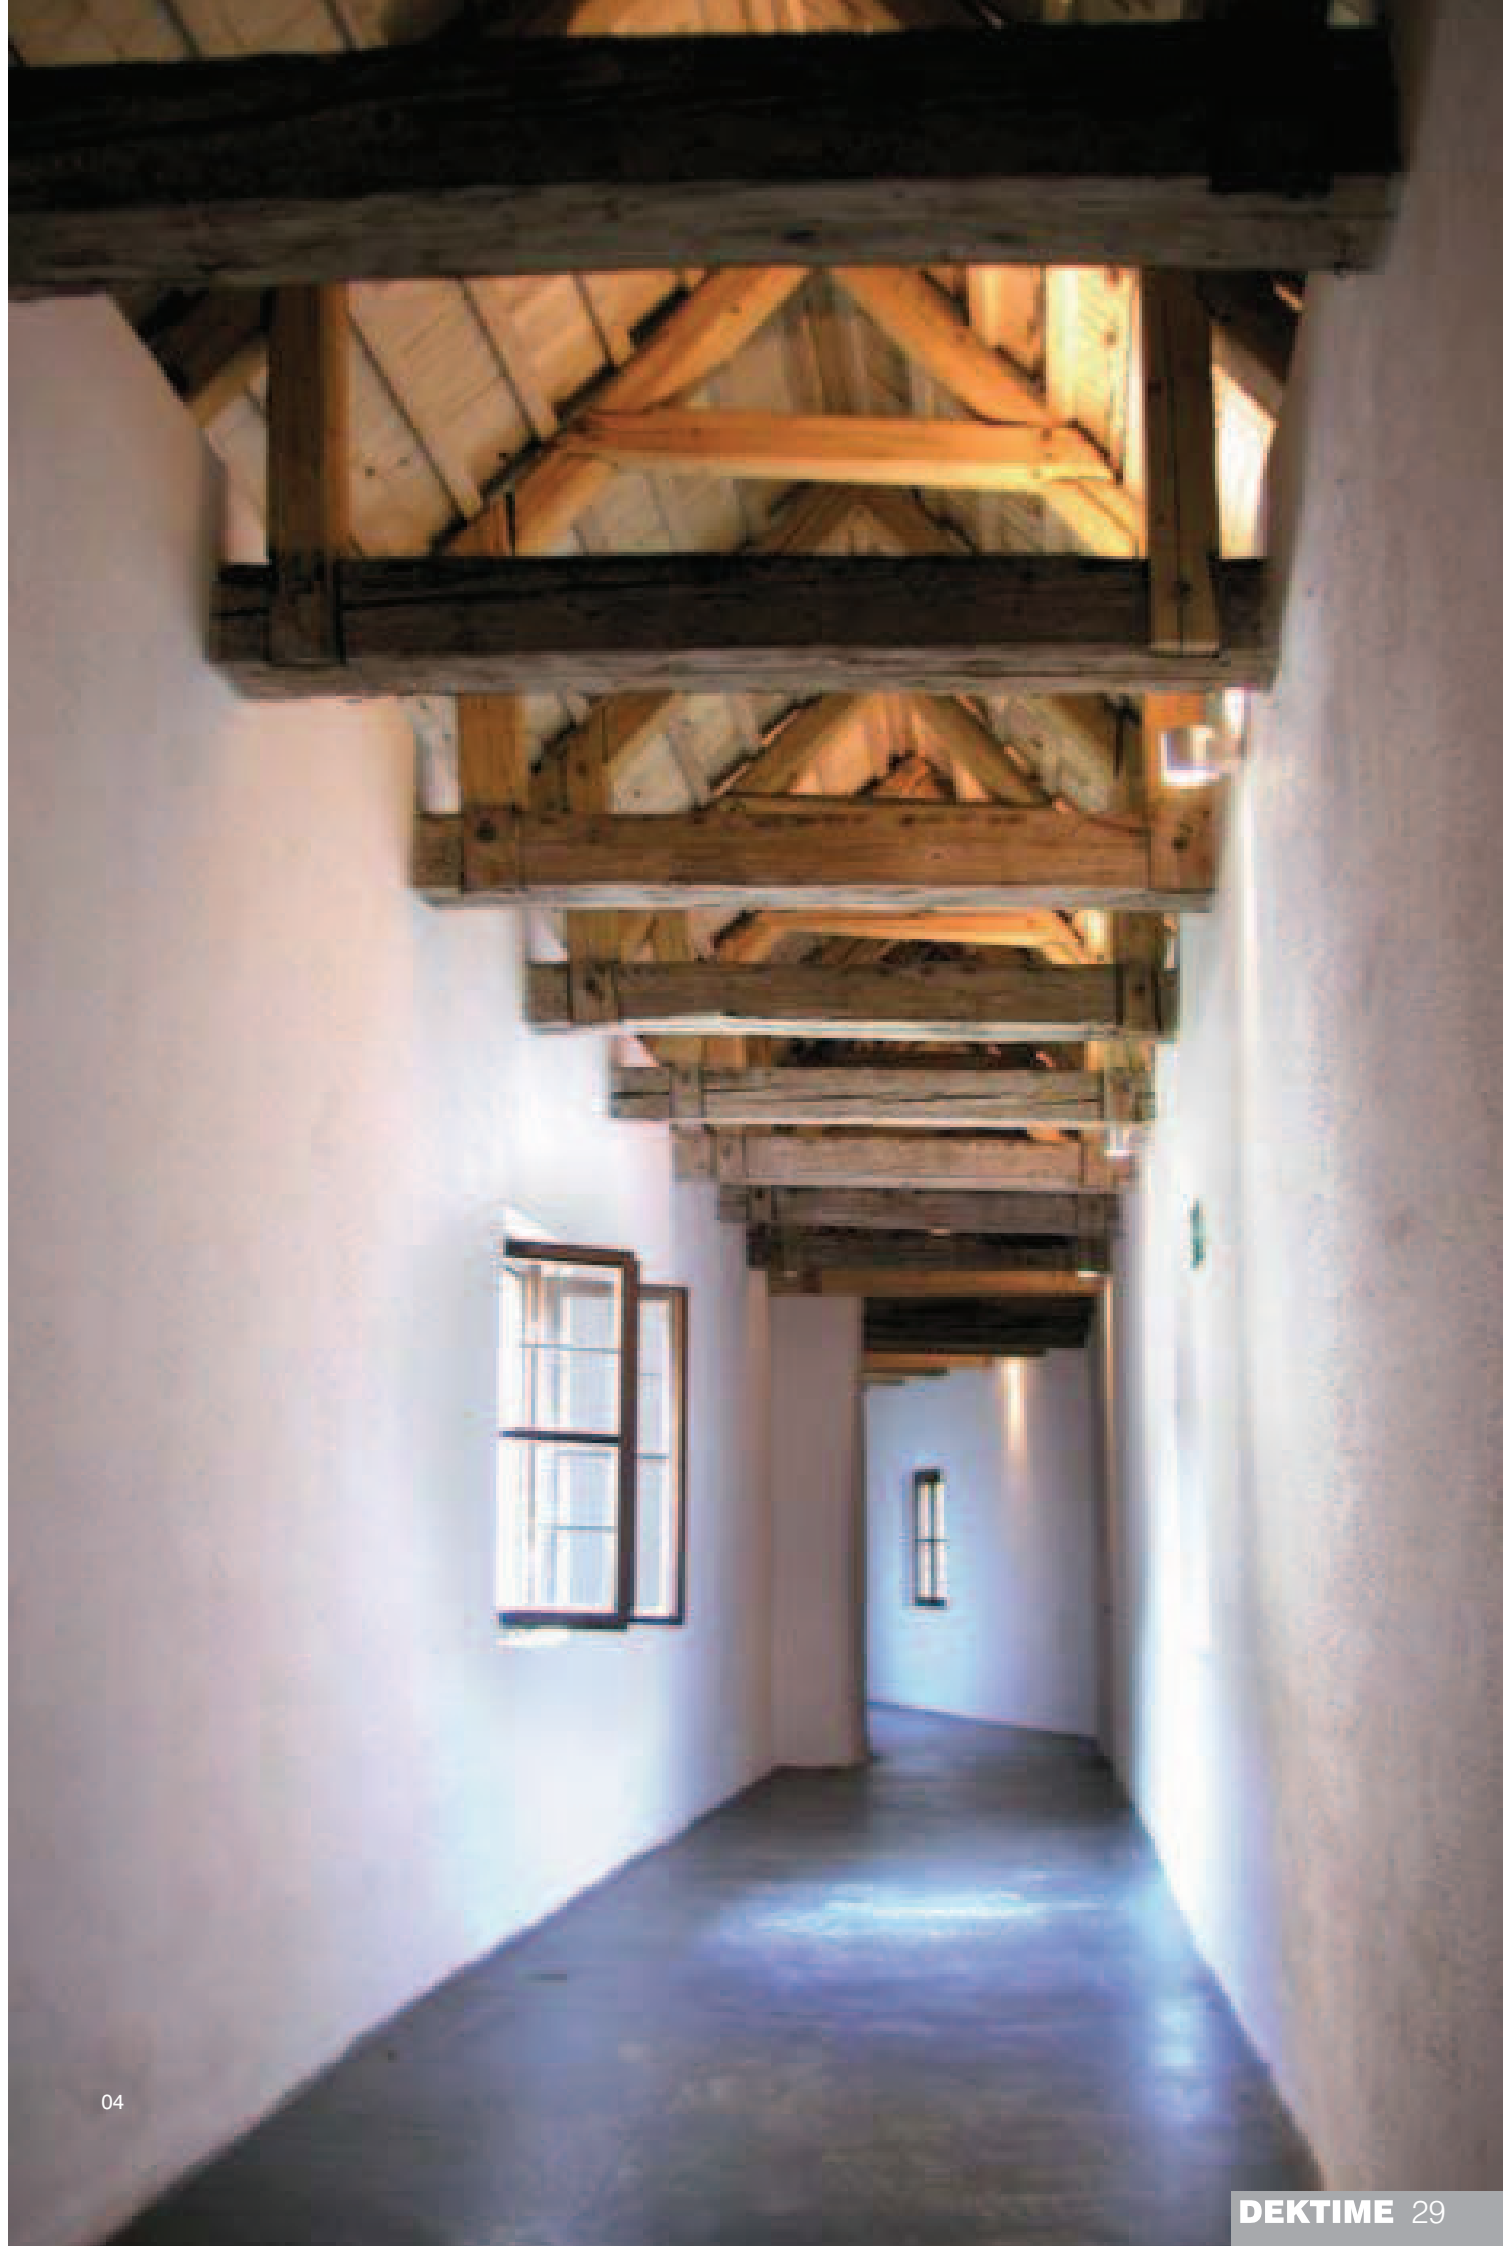
- Obr. 03 | Hradní kaple – příčný řez.  
Barvou jsou vyznačeny prvky  
navržené k výměně.
- Obr. 04 | Hradní kaple – příčný  
řez – stav po opravě
