# SANACE SPODNÍ STAVBY RODINNÉHO DOMU

V LÉTĚ ROKU 2006 JSME SE ZABÝVALI PŘÍČINAMI VZNIKU VLHKOSTNÍCH PORUCH V NOVOSTAVBĚ RODINNÉHO DOMU A NÁVRHEM JEJICH OPRAVY.

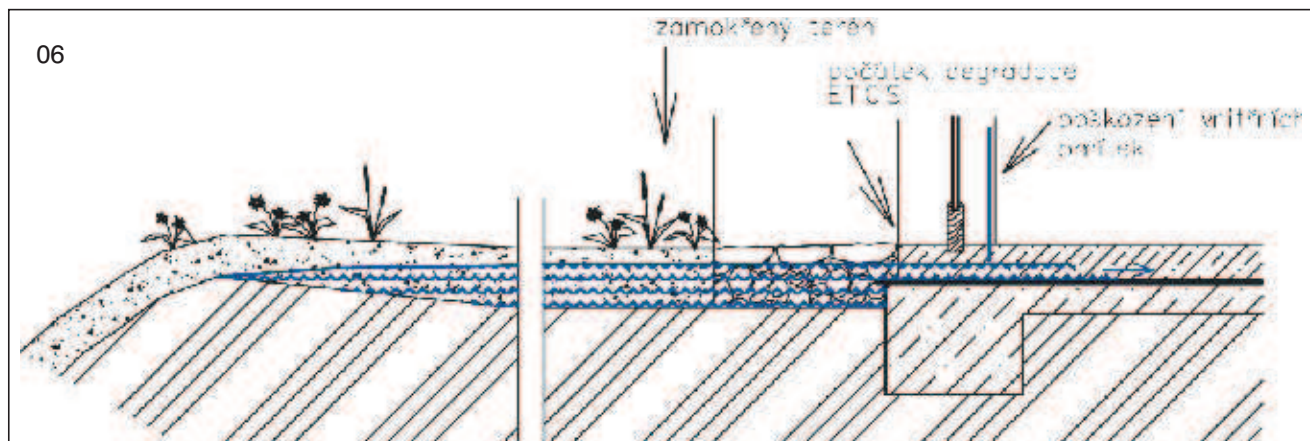
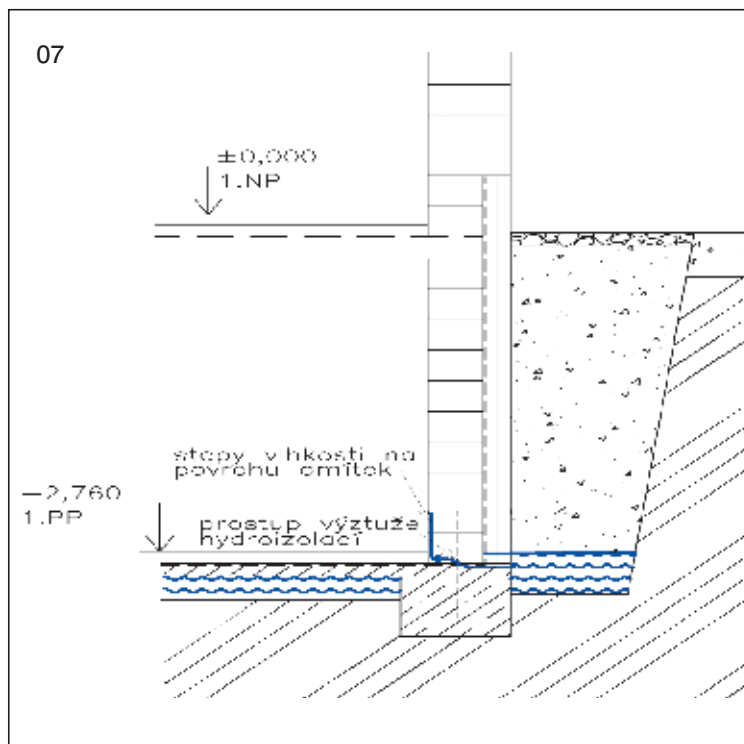
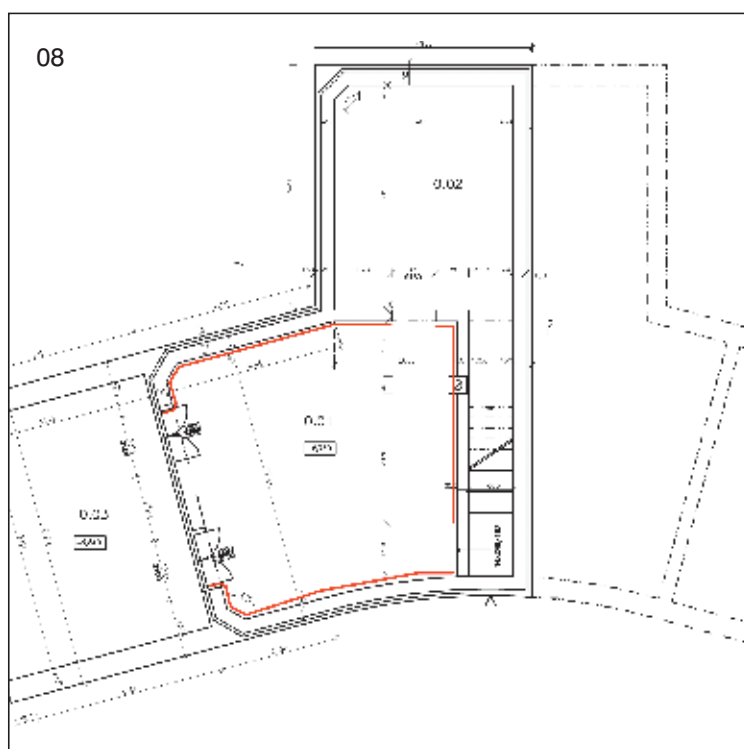
V sondě provedené v terase před místností se hladina udržovala dlouhodobě cca 100 mm pod povrchem terasy. Příčinou akumulace vody před objektem bylo nevhodné tvarování terénu během provádění zahradních úprav.

Pro zajištění odvodu vody od objektu a snížení hydrofyzikálního namáhání stěn, které mohly vykazovat poruchy, jsme navrhli drenážní systém dle pravidel Ateliéru stavebních izolací (publikováno v DEKTIME 07/2005, 02/2006).

Podél obvodových stěn jsme navrhli liniovou trubkovou drenáž kombinovanou s plošnou drenáží stěn z nopové fólie. Před terasou objektu jsme navrhli drén, který odváděl jak vodu z liniové drenáže, tak i případně vodu akumulující se v terénu před objektem.
