# HISTORIE INVERZNÍ SKLADBY V PLOCHÝCH STŘECHÁCH

ZKUŠENOSTI Z PRVNÍ APLIKACE  
SOUČASNÉ PŘÍSTUPY

### SKLADBA STŘECH NAD SÁLY KONGRESOVÉHO CENTRA

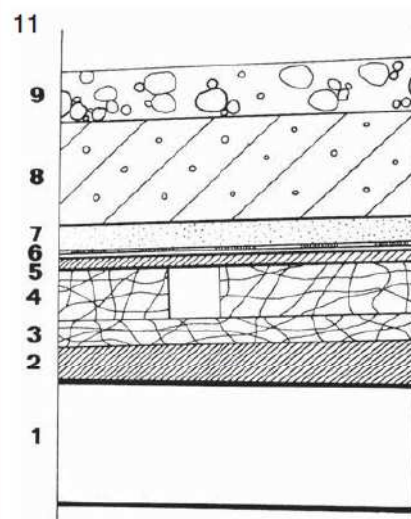
#### Legenda k obr. 11

Určitou cestou jak odstranit kondenzaci ze skladby sejevilo i řešení uvedené na /obr. 11/. K odstranění kondenzace bylo užito větrání vrstev pod hydroizolační vrstvou. Na termoizolační vrstvu bylo aplikováno pěnové sklo.
