# DODATEČNÁ HYDROIZOLACE SPODNÍ STAVBY DVOJITÝM SYSTEMEM DEKTRADE DUALDEK V PODMÍNKÁCH TLAKOVÉ VODY

JEDNÍM ZE ZVLÁŠT ZAJÍMAVÝCH PROBLÉMŮ Z OBORU HYDROIZOLAČNÍ OCHRANY SPODNÍ STAVBY ŘEŠENÝCH V ATELIERU STAVEBNÍCH IZOLACÍ V ROCE 2005 JE DODATEČNÉ PROVEDENÍ HYDROIZOLAČNÍHO POVLAKU ZE DVOU FÓLIÍ V PODMÍNKÁCH TLAKOVÉ VODY V JIŽ EXISTUJÍCÍM SUTERÉNU ADMINISTRATIVNÍHO A VÝROBNÍHO OBJEKTU V PRAZE 10. NA SUTERÉN OBJEKTU JSOU INVESTOREM KLADENY PŘÍSNÉ POŽADAVKY Z HLEDISKA HYDROIZOLAČNÍ BEZPEČNOSTI VZHLEDEM K VYUŽITÍ PRO JEMNOU ELEKTROTECHNICKOU VÝROBU.

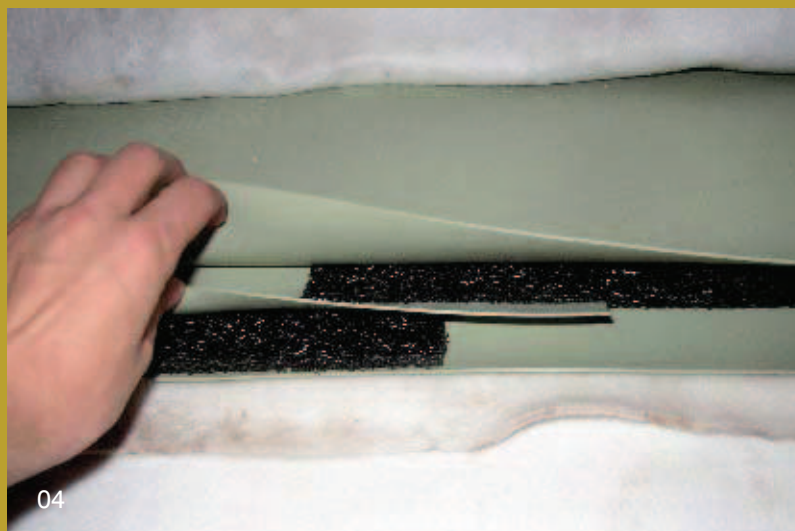
- 04 | Skladba hydroizolačního povlaku
- 05 | Pohled do suterénu při zahájení přípravných stavebních prací
- 06 | Půdorys suterénu objektu

- podkladní betonová mazanina
- původní hydroizolační vrstva z PVC-P fólie
- separační netkaná textilie, FILTEK 500
- fólie z PVC-P tl. 1,5 mm, ALKORPLAN 35 034
- drenážní vložka, PETEXDREN 900
- fólie z PVC-P tl. 1,5 mm, ALKORPLAN 35 034
- separační netkaná textilie, FILTEK 500
- ochranná betonová mazanina C20/25 tl. min. 50 mm
- vnitřní ŽB vana odolná tlaku vody a injektážním tlakům

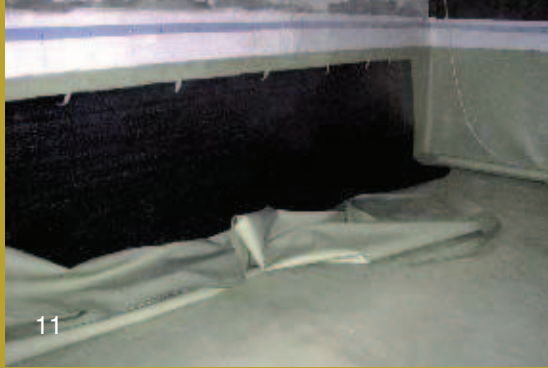
- 07 | Pohled na vloženou hydroizolaci do částečně podbourané části stěny
- 08 | Nové prostupy kanalizačního potrubí nad úrovní nového hydroizolačního systému
- 09 | Záběr na postupné podbourávání stěny a vkládání úseků povlaku
- 10 | Postup provádění hydroizolace pod sloupem
- 11 | Věšení drenážní vložky na svislé stěny
- 12 | Ukončení hydroizolace ze dvou fólií DEKTRADE DUALDEK na stěnách
- 13 | Dno šachty jímky
- 14 | Spojení povlaku pod hydroizolací stěny a v ploše podlahy
- 15 | Záběr na provádění kontroly těsnosti hydroizolace
- 16 | Ukončení hadic, označení hadic
- 17 | Kontrola těsnosti hydroizolace po dokončení povlaku
- 18 | Zakrytí hydroizolačního systému geotextilií FILTEK 500
- 19 | Provádění ochranné betonové mazaniny na vodorovný povlak
- 20 | Pohled na poškozenou kontrolní trubici
- 21 | Výztuž pro železobetonovou vanu
- 22 | Bednění železobetonové vany
