UKÁZKA TEPELNĚVLHKOSTNÍCH VAD STŘEŠNÍCH A OBVODOVÝCH KONSTRUKCÍ

Ing. Robert Kokta | technik pro pobočky Brno, Blansko | robert.kokta@dek-cz.com | 733 168 010

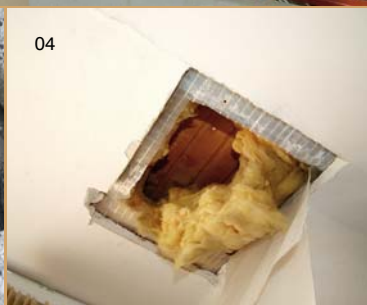
V místnosti pod terasou se na sádkartonovém podhledu ve styku se stěnami tvořily v zimním období vlhké skvrny /obr. 02/. Dále si uživatel bytu stěžoval, že

jsou z keramických tvarovek. Naše podezření, že vlhké skvrny spíše než se zatékáním souvisejí s vlhkostním režimem chybně navržené skladby terasy, se při průzkumu záhy potvrdilo. V sondě ze strany exteriéru jsme pod hydroizolační fólií našli vrstvu betonu, písku a pouze 2 cm EPS /obr. 03/. Vrstvy byly vlhké. V sondě ze strany interiéru byla nad sádrokartonovým podhledem nalezena vyztužená lehká fólie a tepelná izolace z minerálních vláken /obr. 04/. Sádrokartonářské profily byly zrezivělé, minerální vata navlhla. U lehkého spodního pláště tvořeného sádrokartonem,

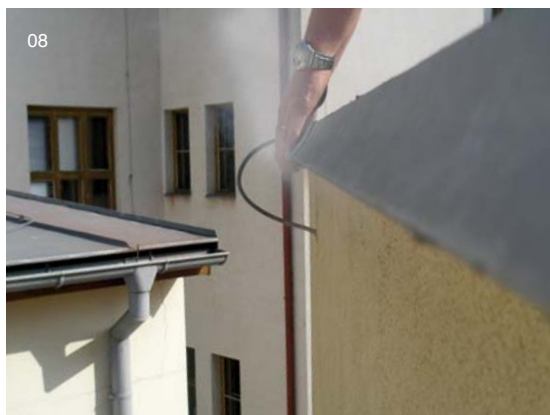
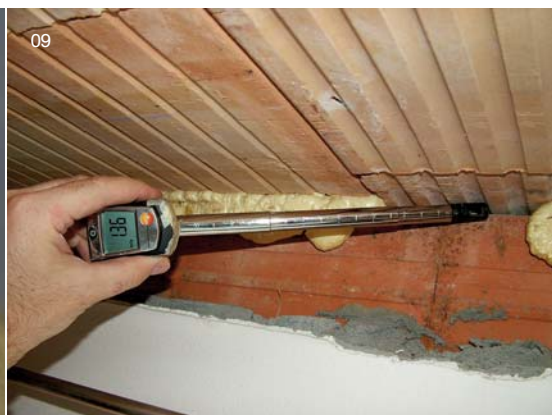
Vzniklo podezření, že se na transportu vlhkosti může podílet i obvodové zdívno. Pracovníci Dekprojekt s.r.o. provedli blower-door test v kombinaci s kouřovou zkouškou. Touto diagnostikou jsme ověřili, že u neomítnutého zdíva i stropu existuje transportní cesta pro vzduch z interiéru do zdíva a dutinami zdíva nebo spárou mezi zdívem a ETICS svísele vzhůru k oplechování atiky /obr. 08, 09/. Takže navržená omítka plnila nejen estetickou funkci, byla nezbytná i pro zajištění vzduchotěsnosti konstrukce. V popsaném případě by se omítka tak jako tak realizovala, takže by se problém vzduchotěsnosti vyřešil, i kdyby nebyl diagnostikován. Pokud by se zachoval pohled bez omítek nad ním, mohlo by riziko vlhkostních poruch do určité míry přetrvávat.

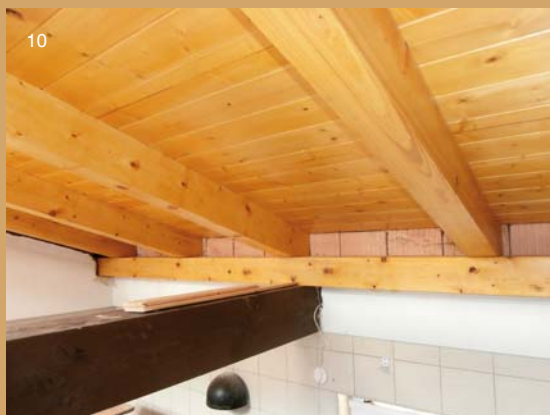
se nepočítá s netěsností zdíva z dutinových cihel se suchou styčnou spárou. Rekonstruovala se vadně navržená střecha nad bazénem. Původní skladba nefungovala ze stejného důvodu jako v předchozím případě. V tomto případě vlhkost kondenzovala na prochladém bedněním nesoucím krytinu a na konstrukci krovu. Nové řešení umístilo celou skladbu nad bednění a rozšířilo prostor bazénu do prostoru krovu. Před montáží nového krovu se však neprovedla omítka na plochách obvodových stěn, které se po změně koncepce střechy ocitly bez omítky /obr. 10/. Tyto plochy nebyly přes krov viditelné, investora ani zhotovitele rekonstrukce na sebe neupozornily. Ke konzultaci nové skladby střechy byl technik DEKTRADE pozván až po realizaci krovu. Na základě předchozích zkušeností identifikoval riziko nedostatečné vzduchotěsnosti. To se kombinací

blower door testu s kouřovou zkouškou potvrdilo /obr. 11/, jeho odstranění však bude díky poloze nových prvků krovu velmi obtížné.
