# HAVÁRIE KONSTRUKČNÍCH DETAILŮ SE ZABUDOVANÝM DŘEVEM NA JEDNOPLÁŠŤOVÝCH STŘECHÁCH S POVLAKOVÝMI HYDROIZOLACEMI

Jiří Vřoháček | konzultační technik pro České Budějovice, Prachatice a Trhové Sviny  
jiri.vsohajek@dek-cz.com | 737 281 250

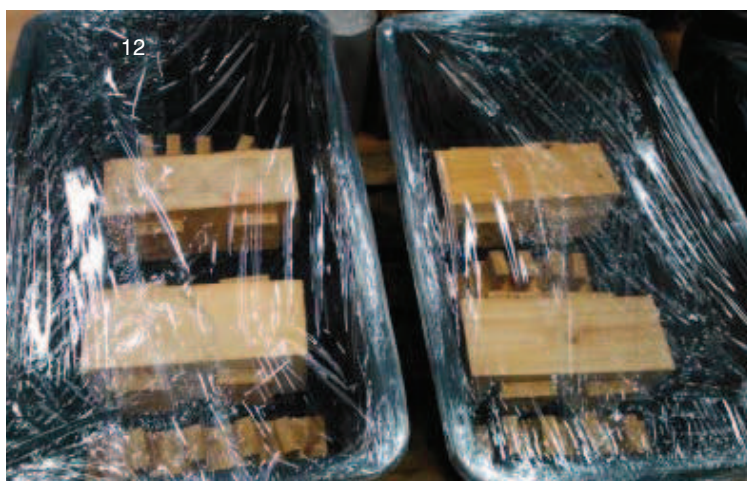
- 12) Příprava vzorku na test výtažné síly vrutů z OSB desky a podkladu.
- 13) Uložení segmentu atiky v klimakomoře.
- 14) Stanovení výtažné síly kotevnic prvků v různých materiálech, vystavených různé vlhkosti.

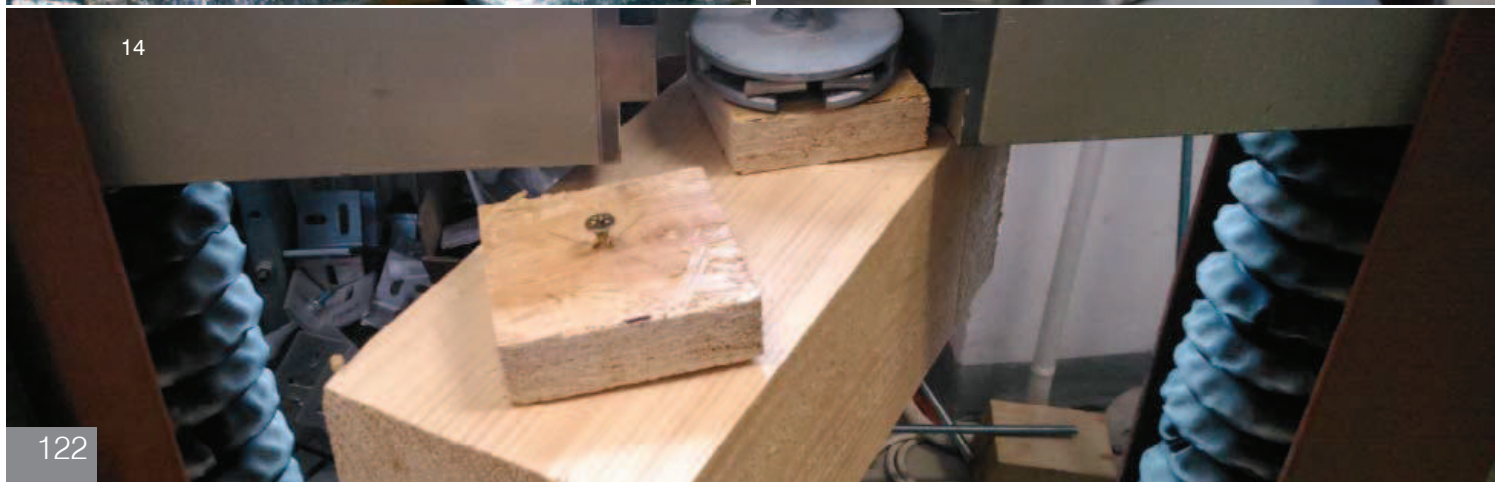
Série podobných poruch, se kterými jsme se v poslední době setkali jak prostřednictvím konzultačních techniků ATELIERU DEK působících v jednotlivých regionech, tak v rámci činnosti znaleckého ústavu, byla důvodem k zahájení výzkumného úkolu řešeného na Fakultě stavební Technické univerzity v Ostravě na katedře stavebních hmot a diagnostiky staveb. Řešitelem úkolu je Ing. Ondřej Nečas. Při řešení úkolu byly zahájeny rozsáhlé experimentální testy kvality a parametrů deskových materiálů vystavených vysoké vlhkosti, jak je zobrazeno na obrázcích /12/ a /13/. Součástí testů je i zjišťování únosnosti vrutů ve zkoušených deskových materiálech uložených v různých vlhkovitých podmínkách, viz obrázek /14/.

Provedli jsme revizi konstrukčních detailů našich systémových typizovaných skladeb střech. Na základě ověřování parametrů různých deskových materiálů vystavených dlouhodobému působení vody jsme v našich řešeních nahradili OSB desky fóliovanou hladkou překližkou z břízových dřív, která vytváří předpoklad vyšší odolnosti proti degradaci vlhnutím. Především jsme, ale provedli takovou úpravu detailů, aby i při případných pochybeních v realizaci střech nebo defektech hydroizolace
