NOVÁ TERASA KAVÁRNY PRAŽSKÉHO MÁNESU S VYSOKOU HYDROIZOLAČNÍ SPOLEHLIVOSTÍ

Josef Kurka | technik pro pobočku Praha - Malešice | josef.kurka@dek-cz.com | 739 488 174

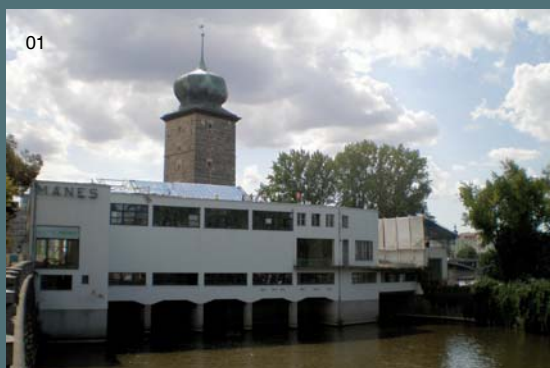
Během uplynulého roku prošla rekonstrukcí terasa jedné z pražských významných památek – výstavní síně Mánes /obr. 01/. Vzhledem k tomu, že na podhledu pod terasou jsou relikty vzácných fresek významného kubistického malíře, grafika a sochaře Emila

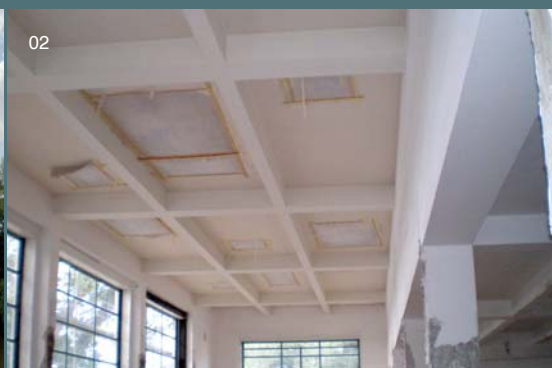
Filly, bylo třeba ke konstrukci přistupovat zvlášť obezřetně, a to ve všech fázích procesu od přípravy návrhu až po dokončení terasy. Do rekonstruované terasy nesmělo zatéct. Fresky byly i kvůli provádění dalších oprav v interiéru zakryty /obr. 02/

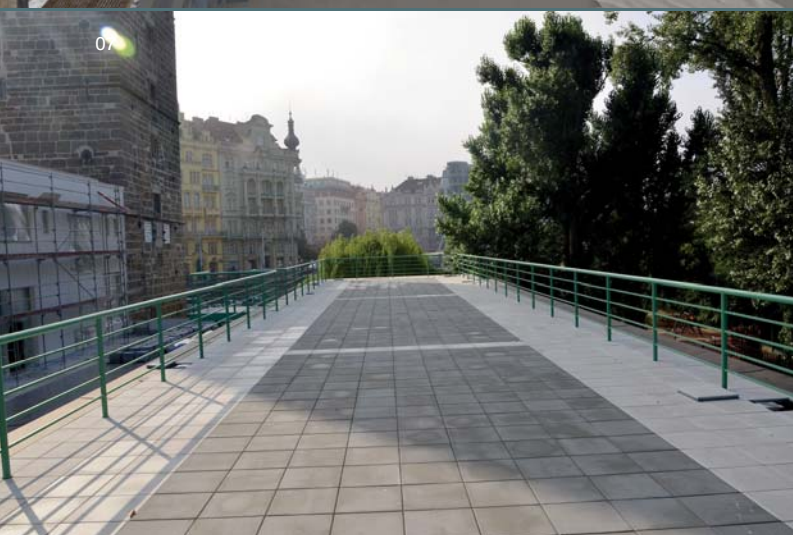
Pohled na dokončenou terasu výstavní síně Mánes je na /obr.07/.
