ZÁSADY ATELIERU DEK UPLATNĚNÉ PŘI REKONSTRUKCI STŘECHY VÝROBNÍ HALY

Tomáš Vrchota | technik pro pobočky Strakonice, Tábor a Jindřichův Hradec
tomas.vrchota@dek-cz.com | 739 388 183

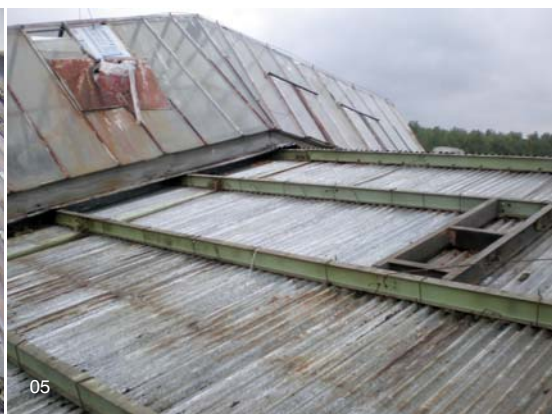
Stav střechy /obr. 03, 04/ bylo možné popsat dlouhým seznamem

závad sdružených do dvou skupin:

ZTRÁTA HYDROIZOLAČNÍ FUNKCE:

- postupující koroze krytiny z vlnitého plechu;
- zdegradované těsnění kotevních prvků;
- netěsné klempířské konstrukce v detailech;
- chybějícího pryžové těsnění ze spodní strany vlnitého plechu;
- netěsnosti v zasklení světlíků.

NEVYHOVUJÍCÍ TEPELNĚVLHKOSTNÍ REŽIM:

- chybějící účinná parotěsnicí vrstva, ev. větrání pod krytinou;
- nedostatečná dimenze tepelněizolační vrstvy;
- místy tepelná izolace degradovaná.

Opravu spočívající ve vyloučení netěsností lokálními zásahy do střechy jsme s ohledem na výše

uvedené pochopitelně nemohli doporučit. Navrhli jsme odstranění všech vrstev skladby z důvodu jejich pokročilé degradace a jejich nahrazení novou skladbou. Nezbytným předpokladem dosažení spolehlivé funkce opravené střechy byla též výměna světlíků. S ohledem na rozsah a hloubku navrhovaných opatření byl po dohodě s investorem vytvořen prováděcí projekt komplexní rekonstrukce střechy haly.
