SANACE SPODNÍ STAVBY RODINNÉHO DOMU

Rodinný dům se nachází ve velmi svažitém terénu. Zadní část 1. nadzemního podlaží v celé výšce přiléhá k terénu /obr. 01/. V přilehlém svahu je klenutý sklípek. Částečně zasahuje až do skalního masivu, jeho klenba je ale shora zasypaná. Suterénní obvodová konstrukce rodinného domu je tvořena zdívkem z dutých keramických bloků a sklep je klenutý z plných pálených cihel.

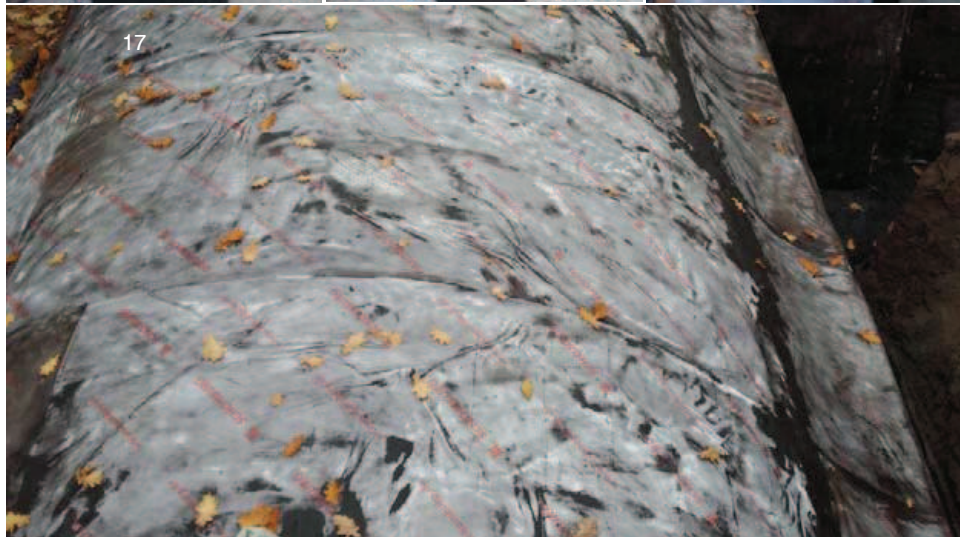
těsnící hmotu se aplikovala pomocí hladítka textilie jako ochranná a kluzná vrstva /obr.16/. Průběh prací potvrdil, že zvolený materiál je vhodný pro opracování tvarově komplikovaných detailů /obr.17/. Pro namáhání vodou upravené trvalou funkcí drenáže bude hydroizolace dostatečně spolehlivá.
