HYDROIZOLAČNÍ PROBLÉMY SPOJENÉ S CHYBNÝM ZALOŽENÍM PŘÍSTAVBY

Ing. Luboš Káně, Ph.D. | technický ředitel společnosti DEK a.s.
lubos.kane@dek-cz.com | 603 884 955

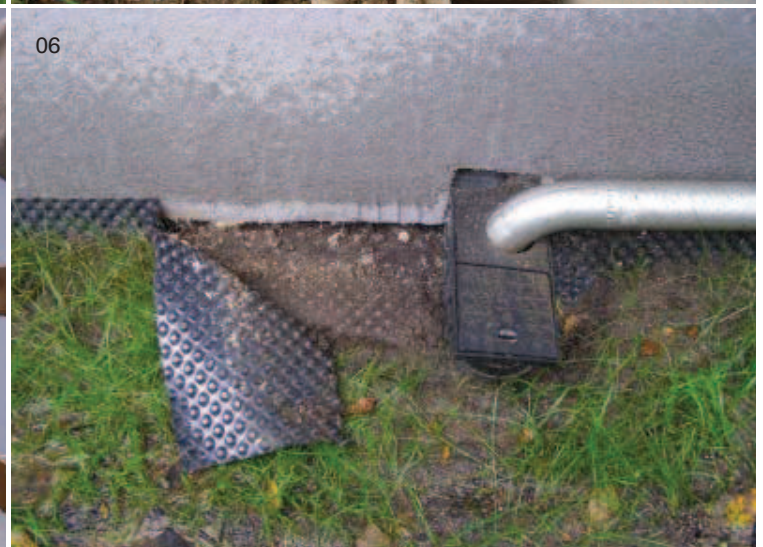
na svém povrchu dešťovou vodu. Tato voda může pronikat pod i nad vodorovnou hydroizolaci. V zadní části domu se na desce hromadí značné množství vody, její zdroje jsou uvedeny výše. Vínou sklonu povrchu základové desky se voda snadno šíří v půdorysu přístavby, popřípadě se v prohlubních nerovného povrchu staré základové desky hromadí. Voda proniká na vodorovnou hydroizolaci vzlínala do zdiva. Vlhnutí zdiva bylo nejspíš po určitý čas skryto povrchovou úpravou provedenou ze sádkokartonových desek nalepených PU lepidlem. Pohyb vody po hydroizolaci vyvolával obavy, že vodou mohla být zasažena i tepelná izolace pod podlahou.
