REKONSTRUKCE STŘECHY ADMINISTRATIVNÍ BUDOVY

Na objektu administrativní budovy jsme v roce 2012 provedli průzkum původního stavu, na jeho základě navrhli řešení nové skladby střechy a vypracovali prováděcí detaily. V roce 2013 byla provedena rekonstrukce dle navrženého řešení.

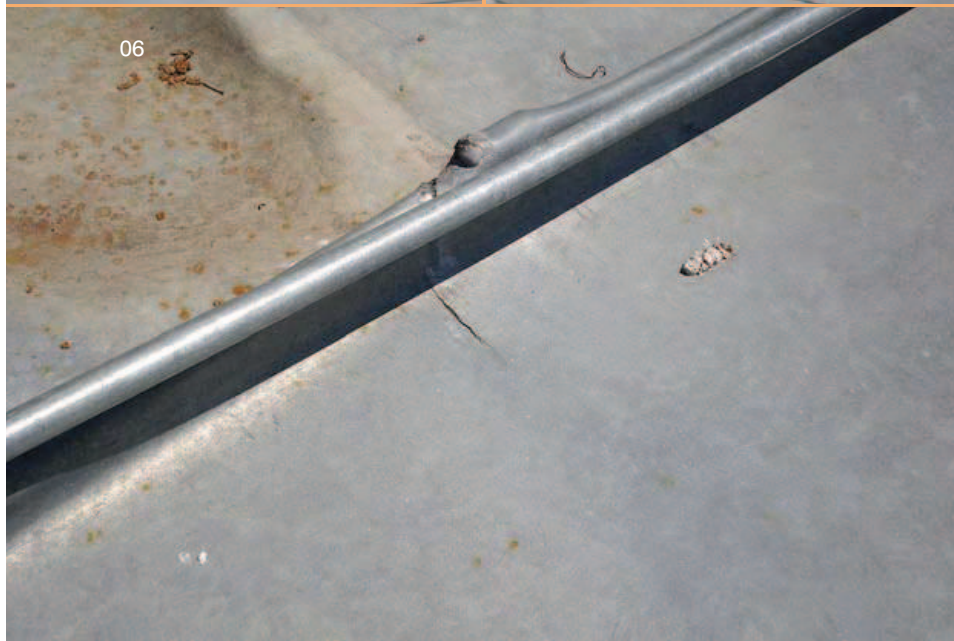
- krytina z falcovaného TiZn plechu na jednoduché stojaté drážky na rovině střechy o sklonu 5° /obr. 04/;
- hřebenové odvětrání střechy s minimální účinnou plochou /obr. 05/;
- defekty TiZn krytiny – zvlnění a popraskání vlivem pevného spojení s nosným podkladem, koroze /obr. 06, 07/;
- DHV z difúzně otevřené kontaktní fólie lehkého typu na ploše střechy o sklonu 5° ;
- vlhkostní defekty v interiéru kolem střešních oken /obr. 08/;
- nevzduchotěsné provedení parotěsné vrstvy z fólie lehkého typu /obr. 09, 10/;
- dle investora přehřívání v letních měsících.

- 03| Řez původní skladby střechy
- 04| Původní krytina z falcovaného TiZn plechu na jednoduché stojaté drážky na rovině střechy o sklonu 5°
- 05| Původní hřebenové odvětrání střechy s minimální účinnou plochou
- 06| Popraskání původního TiZn plechu
- 07| Koroze původního TiZn plechu
- 08| Vlhkostní defekty kolem střešních oken
- 09, 10| Původní stav parozábrany
- 11| Příčný řez doporučenou skladbou střechy
- 12| Detail okapní hrany – parozábrana ukončena na konstrukci
- 13| Detail větraného hřebene

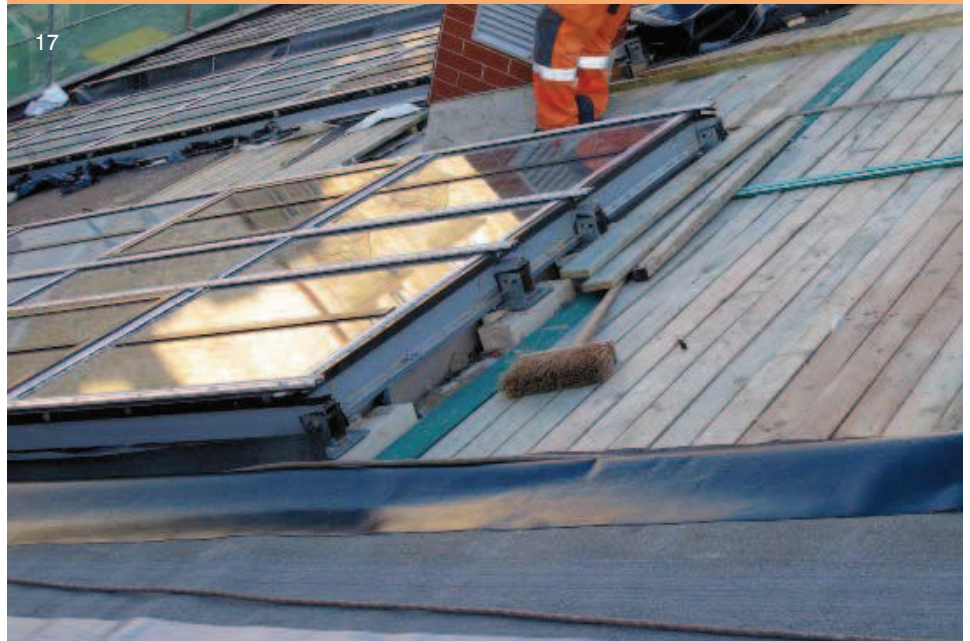
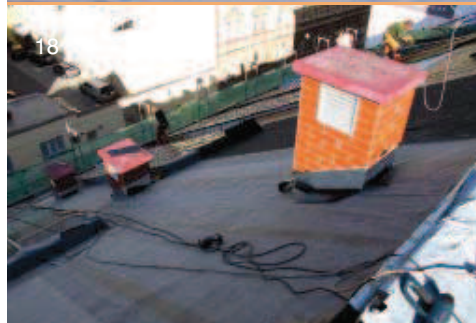
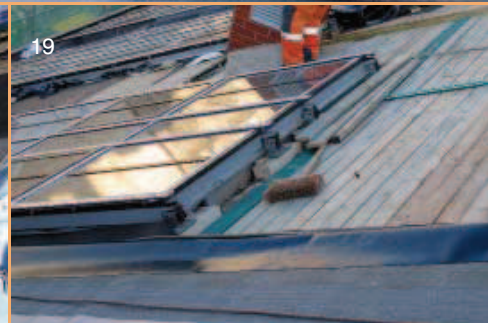
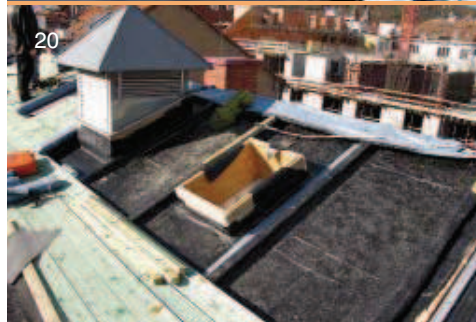
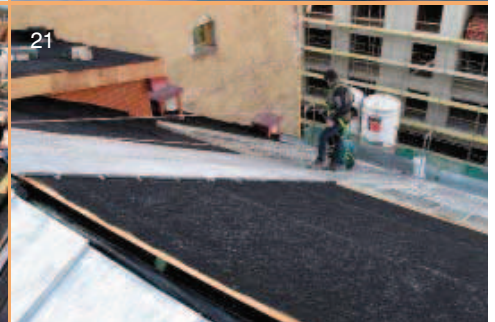
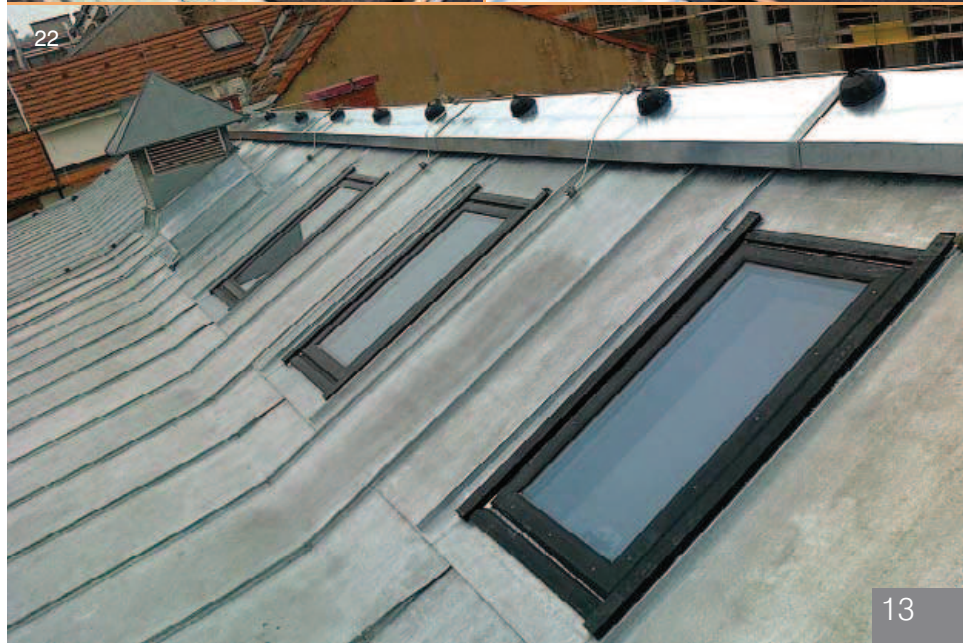
- 14| Detail štítové hrany
- 15, 16| Demontáž původních vrstev, odhalení nosné konstrukce, odstranění tepelné izolace z minerálních vláken, ponechání pohledu.
- 17, 18| Položení parotěsné vrstvy z pásu TOPDEK AL BARRIER, vzduchotěsní opracování navazujících konstrukcí – komínů, střešních oken. Velkoformátová střešní okna byla zvednuta do vyšší pozice, provedena podkladní dřevěná konstrukce.
- 19| Pokládka tepelné izolace ve dvou vrstvách 2x80 mm
- 20| DHV – těsnění kontralatí přes
- 21, 22| Plechová krytina

Pro zvýšení hydroizolační bezpečnosti plechové krytiny bylo do spojů dvojitě stojaté drážky u nízkého sklonu střechy vkládáno těsnění.
