# DETAILY STŘEŠNÍCH OKEN

Na jeden z těchto případů jsme narazili na sklonku loňského roku při rekonstrukci šikmé střechy bytového domu v Olomouci. Pro rekonstrukci byla projektantem vybrána systémová skladba DEKROOF 11-A s použitím tepelněizolačních dílců z TOPDEK 022 PIR.

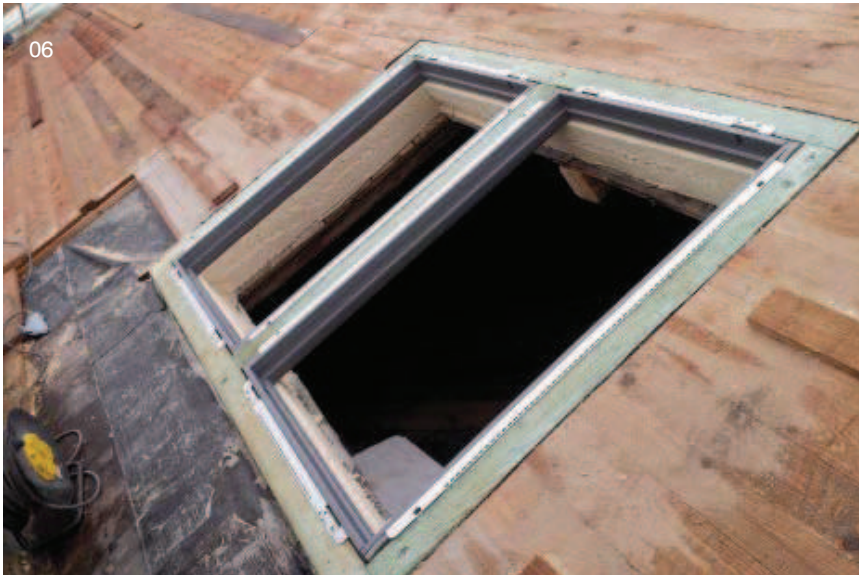
Detail byl následně uzavřen celoplošným bedněním tvořícím podklad pro plochou skládanou krytinu.

Krytina ETERNIT DACORA byla realizována následně, s úpravou jednotlivých šablon pro návaznost v místě styku s oplechováním okna.

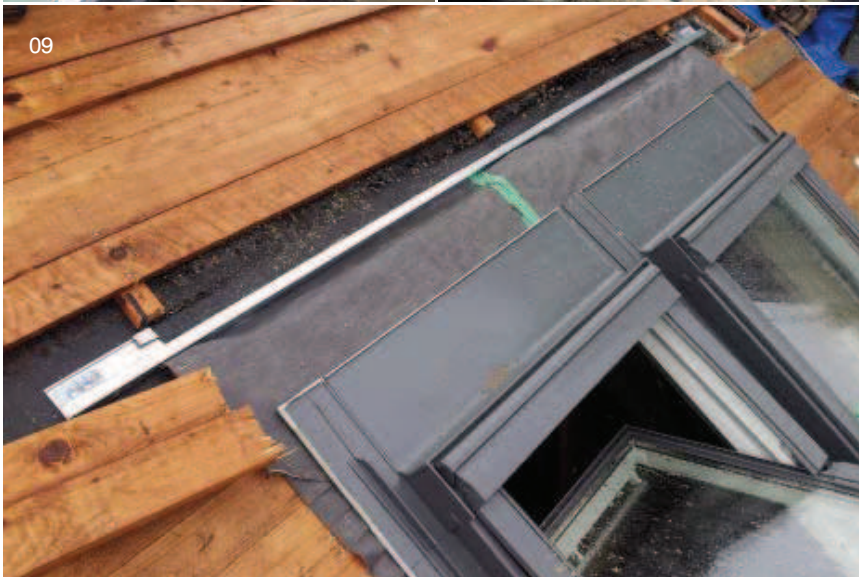
Lze snadno postřehnout, že se jedná o detaily přímo exponované v blízkosti žlabu a to zejména napojení krytiny na klempířskou konstrukci žlabu, návaznost oplechování okna na krytinu a v neposlední řadě také samotné oplechování a funkční spáry oken.

Proto také bylo doporučeno do žlabu umístit otopné kabely, aby se co nejvíce snížilo riziko zaplavení okolí střešních oken vodou.
