REKONSTRUKCE STŘECHY TRAUMATOLOGIE V MĚSTSKÉ NEMOCNICI OSTRAVA

Rekonstrukce střechy traumatologie v areálu Městské nemocnice Ostrava proběhla v rámci modernizace celého objektu. Objekt je rozdělen na tři samostatné dilatační celky. Střechy byly řešeny jako ploché jednoplášťové s klasickým pořadím vrstev. Půdorysně byly odděleny atikami a odvodněny přes vnitřní vpusti.

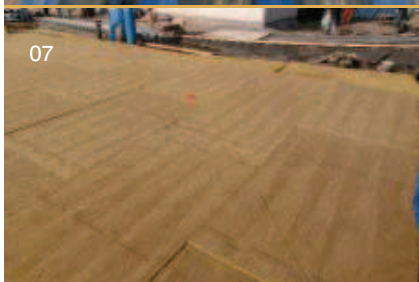
Parozábrana z SBS modifikovaného asfaltového pásu GLASTEK 40 SPECIAL MINERAL byla natavena na penetrovaný trapézový plech /obr. 06/. Nový spád střešních rovin byl navržen v souladu s doporučením ČSN 73 1901 - *Navrhování střech - Základní ustanovení* na 3% a byl proveden ze spádových klínů z minerálních vláken v rámci tepelné izolace /obr. 07/.

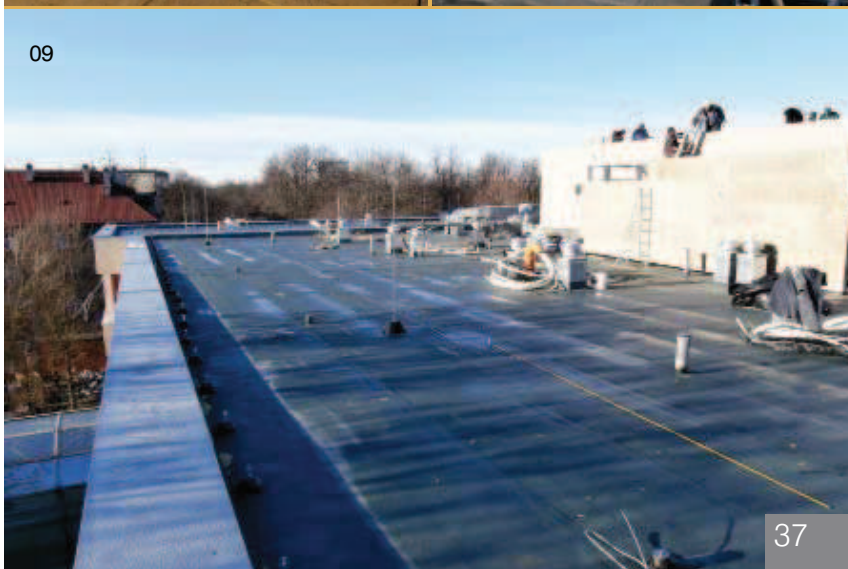
První vrstvu hydroizolace tvořil pás z SBS modifikovaného asfaltu GLASTEK 40 SPECIAL MINERAL. Stabilizace skladby vůči účinkům sání větru byla provedena mechanickým kotvením do nosného trapézového plechu přes první vrstvu hydroizolace. Hlavy kotev byly převařeny přířezem asfaltového pásu s nenasákovou vložkou /obr. 08/. Finální vrstva hydroizolace byla provedena plnoplošným natavením pásu z SBS modifikovaného asfaltu ELASTEK 40 SPECIAL DEKOR /obr. 09/.
