KAM ZMIZEL TEN POLYSTYREN? ANEB DEGRADACE EPS VE SKLADBÁCH PLOCHÝCH STŘECH ZVÝŠENÝM TEPLTNÍM NAMÁHÁNÍM

Ing. Martin Voltner | vedoucí technik ve Východočeském regionu | technik pro pobočky Svitavy, Ústí nad Orlicí | martin.voltner@dek-cz.com | 731 421 952

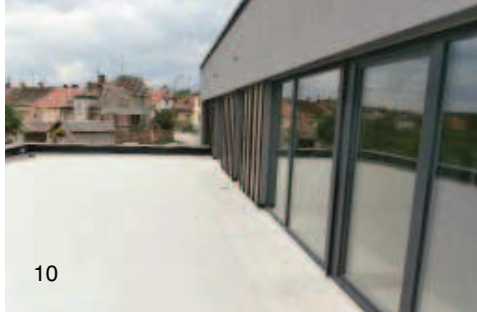
10

Stejně dopadla i terasa administrativní budovy v Počátkách /obr. 10, 11/.

- 10| Celkový pohled na terasu
- 11| Rozsah poškození tepelněizolační vrstvy z EPS 150 S
- 12| Celkový pohled na plochu střechu skladové haly s pásovými světlíky z polykarbonátu
- 13| Tvorba kaluží/prohlubní u světlíků
- 14| Tvar poškození přesně odpovídal tvaru čela světlíků
- 15| Fotografie z průběhu zkoušky
- 16| Výsledek zkoušky

Projektanti i realizační firmy by si měli být této problematiky vědomi a měli by v těchto místech realizovat vhodné lokální ochranné vrstvy, resp. vhodně koncipovanou skladbu střechy.
