VLHKOSTNÍ CHOVÁNÍ DŘEVĚNÉHO VAZNÍKU PŘI PROSTUPU OBVODOVÝM PLÁŠTĚM BAZÉNOVÉ HALY

Ing. Pavel Štajnrt | vedoucí oblasti DEKPROJEKT
pavel.stajnrt@dek-cz.com | 739 388 071

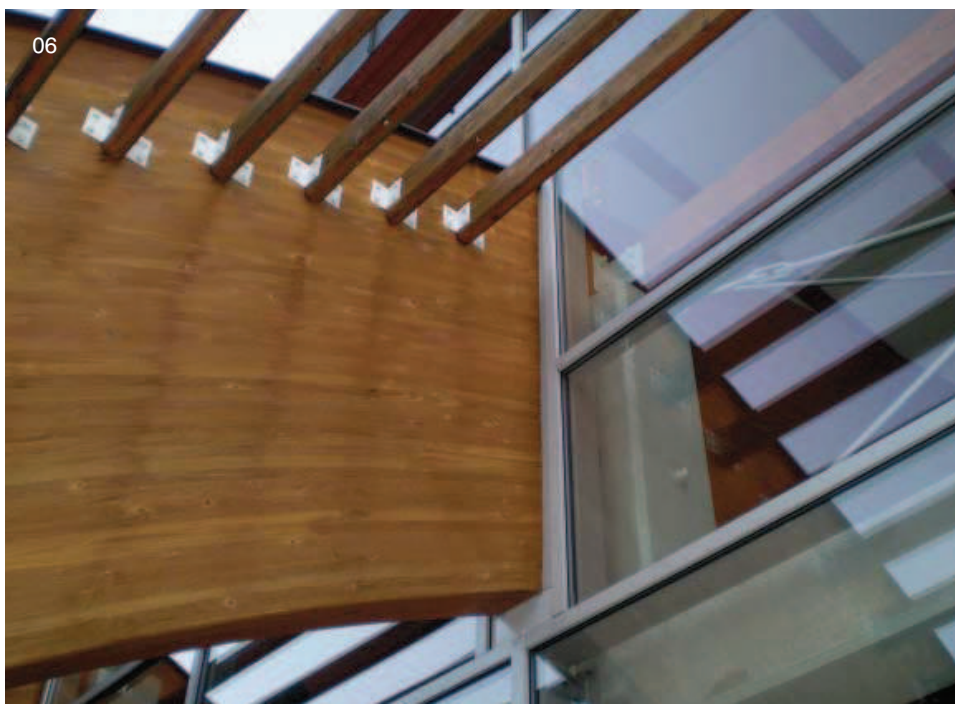
Prostup vazníku obvodovým pláštěm ohraničují fasádní profily, vzduchotěsnost detailu prostupu je řešena pomocí napěňovacích pásek vložených mezi profily a vazník. V exteriéru je vazník

opatřen měděným oplechováním chránícím ho proti stékající vodě. Toto oplechování prostupuje fasádou až do interiéru. Tento detail není vzduchotěsný a dochází tak k pronikání chladného vzduchu do interiéru. Vazník byl v místě průniku fasádou z větší části bez povrchové kondenzace, pouze u jeho horního povrchu k ní docházelo vlivem výše uvedené netěsnosti /obr. 08/. V exteriéru je na všech vaznicích patrná degradace ochranné lazury a vznik výsušných trhlin /obr. 07/. Prosklená fasáda a vazníky jsou v interiéru ofukovány teplým vzduchem, viz schéma na /obr. 09/, proudění vzduchu je zajištěno pomocí výfukových trysek umístěných v parapetu.

06 | Detail prostupu vazníku fasádou

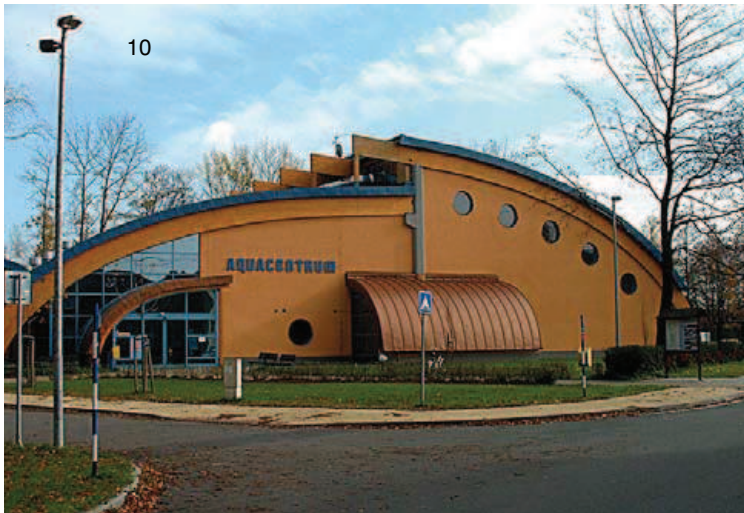
Detail vazníku byl zastižen bez povrchové kondenzace, v exteriéru je na všech vaznicích patrná degradace ochranné lazury a je také patrný vznik výsušných trhlin. Prostup vazníku je znázorněn na obr. 11. Prosklená fasáda a vazníky jsou ofukovány teplým vzduchem, proudění vzduchu je zajištěno pomocí výfukových trysek umístěných v parapetu.

U plovárny Hranice byla rychlost proudění vzduchu podél vazníků 0,5 m/s, povrchová teplota vazníku u prostupu fasádou byla dle termovizního snímku stanovena na 27,5 °C.
