ČASOPIS SPOLEČNOSTI DEKTRADE
PRO PROJEKTANTY A ARCHITEKTY

NÁVRH A REALIZACE STŘECHY ZIMNÍHO STADIONU

ZAJÍMAVÉ MOMENTY
Z NÁVRHU A REALIZACE

STŘECHY ZIMNÍHO STADIONU

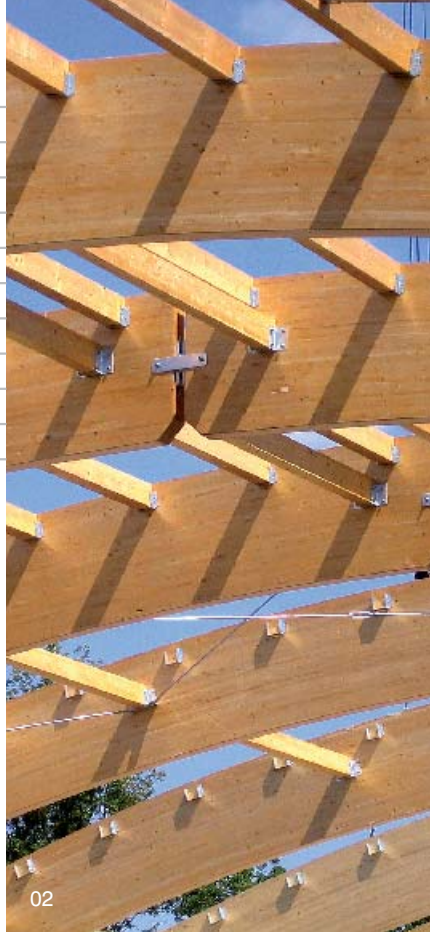
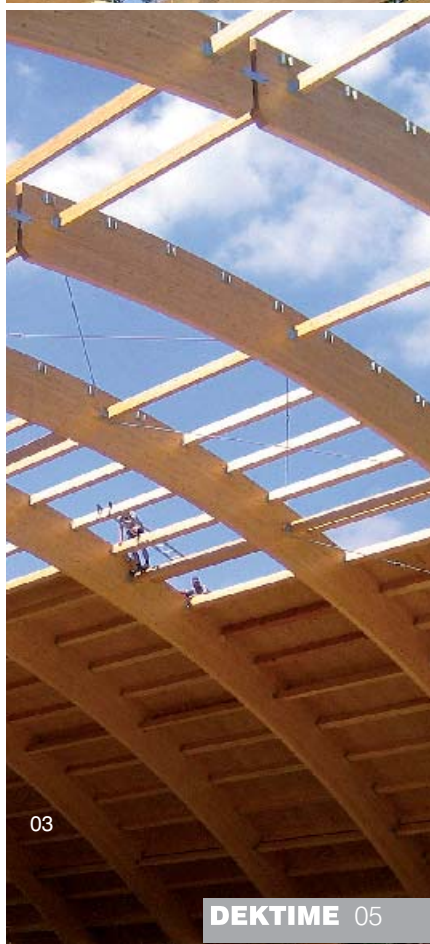
01-03| Nosná konstrukce střechy zimního stadionu.

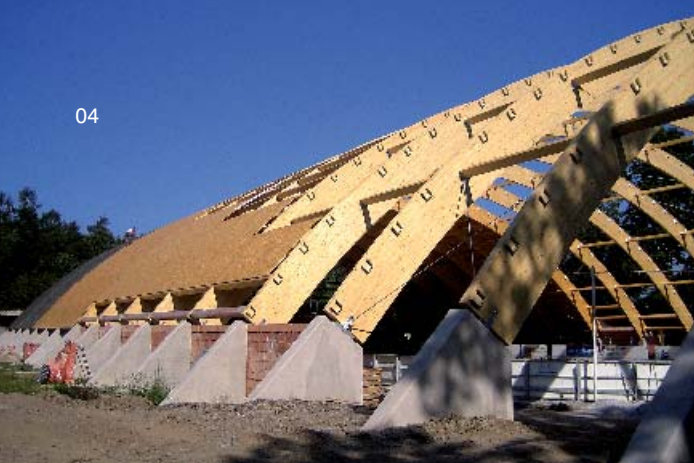
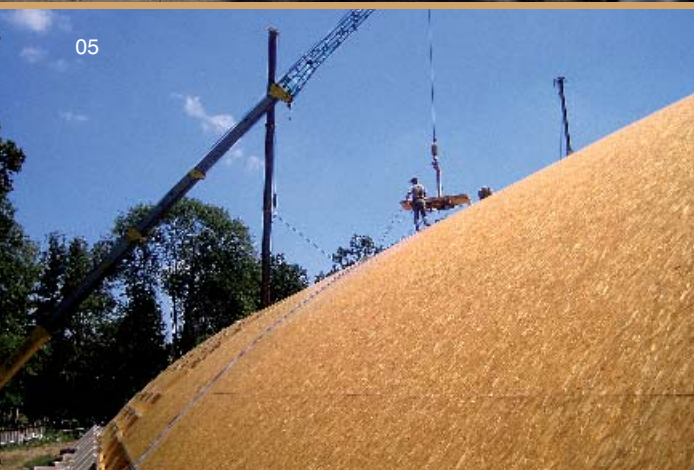
04-05 | Nosná konstrukce střechy,
základ z OSB desek
06 | Kotvení parozábrany
z asfaltového pásu
DEKGLASS G200 S40

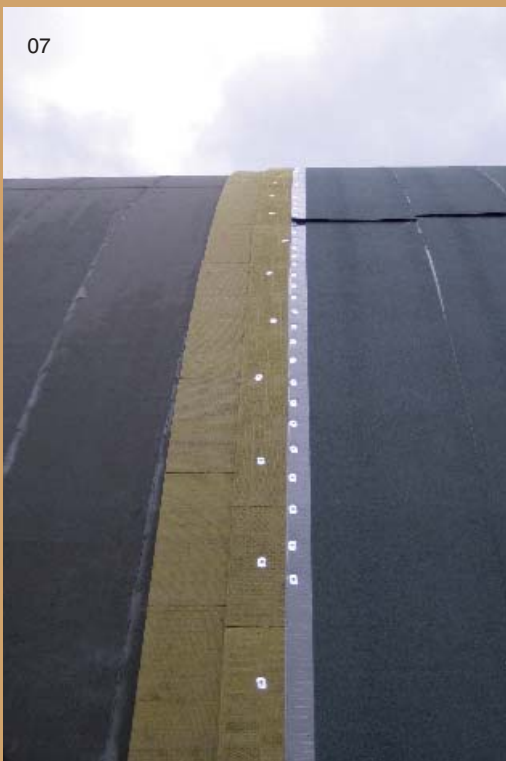
- 07 | Schéma skladby a kotvení
08 | Skladba střechy – parozábrana,
kotvená tepelná izolace, kotvený
hydroizolační pás ELASTEK
50 SOLO, ve vrcholu střechy
– v požárně dělicím pruhu – kotvený
první pás hydroizolace navržené ze
dvou asfaltových pásů

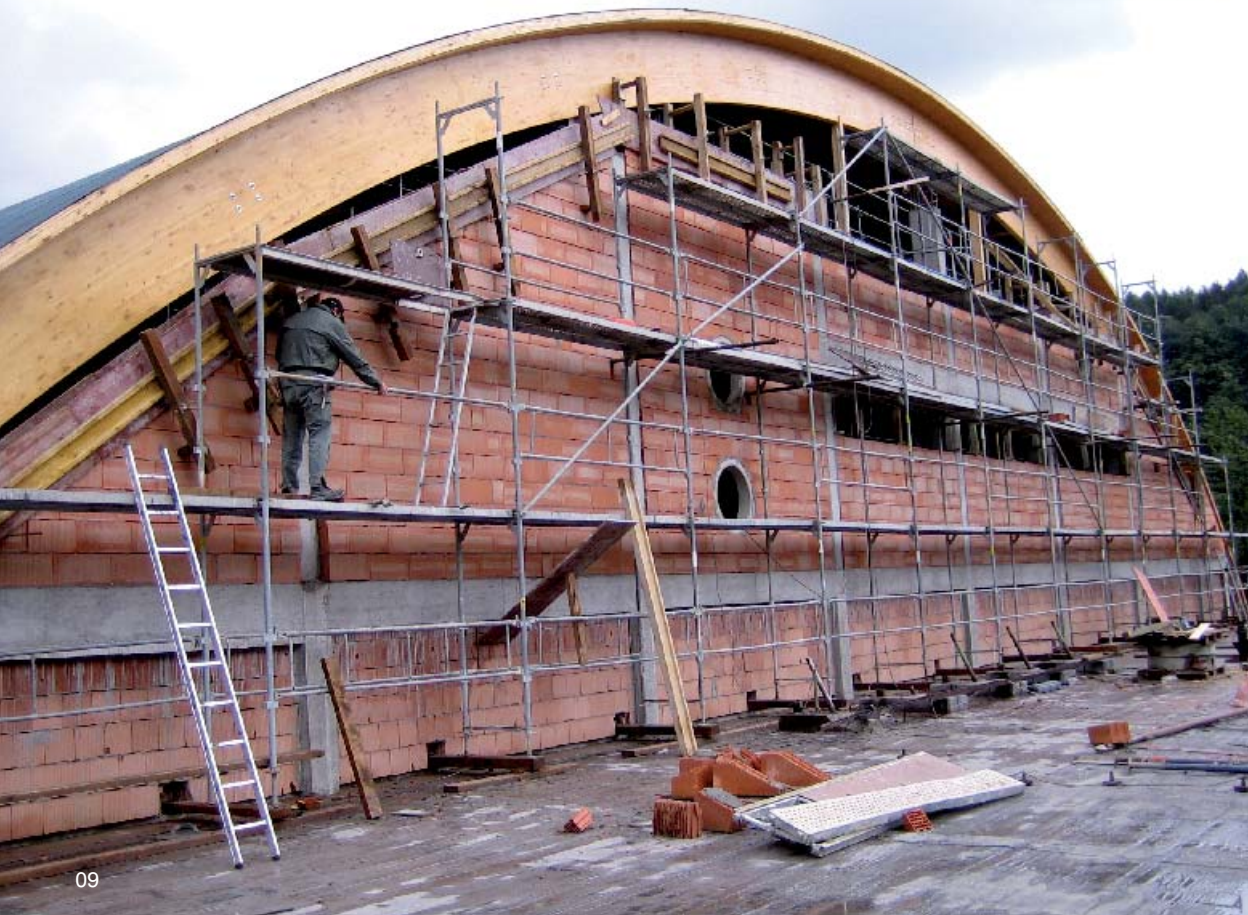
- 09 | Zdění štítových stěn
- 10 | Zděný štít před dokončením
- 11 | Interier po dokončení střechy a štítů
- 12 | Bednění z OSB desek

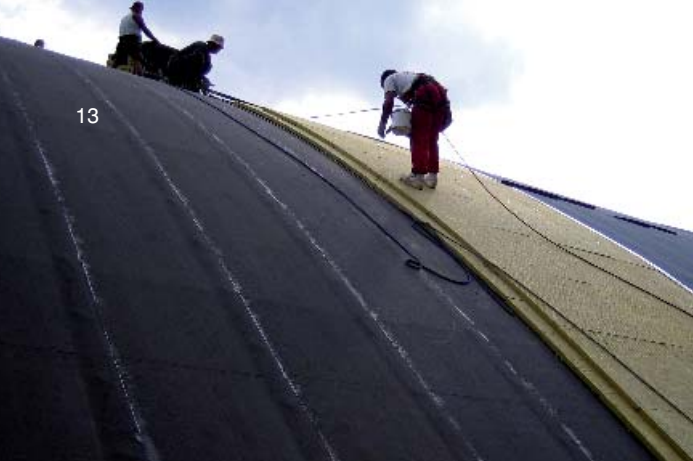
- 13 | Kotvení tepelné izolace
- 14 | Spouštění a kotvení hydroizolačních pásů ELASTEK 50 SOLO
- 15 | Svařování přesahů asfaltového pásu

Skladba tepelně-izolační vrstvy je tvořena dvěma deskami z minerální vláken kladených na vazbu, tak aby bylo zamezeno průběžným spárám vytvářejícím tepelný most. Vzhledem k obloukovému tvaru konstrukce byla velmi obtížná manipulace při kladení tepelně-izolačních desek. Veškeré práce byly prováděny z lan a úvazů /foto 13/. Na lanech byly také spouštěny a rozvíjeny role hydroizolačního pásu ELASTEK 50 SOLO /foto 14/.

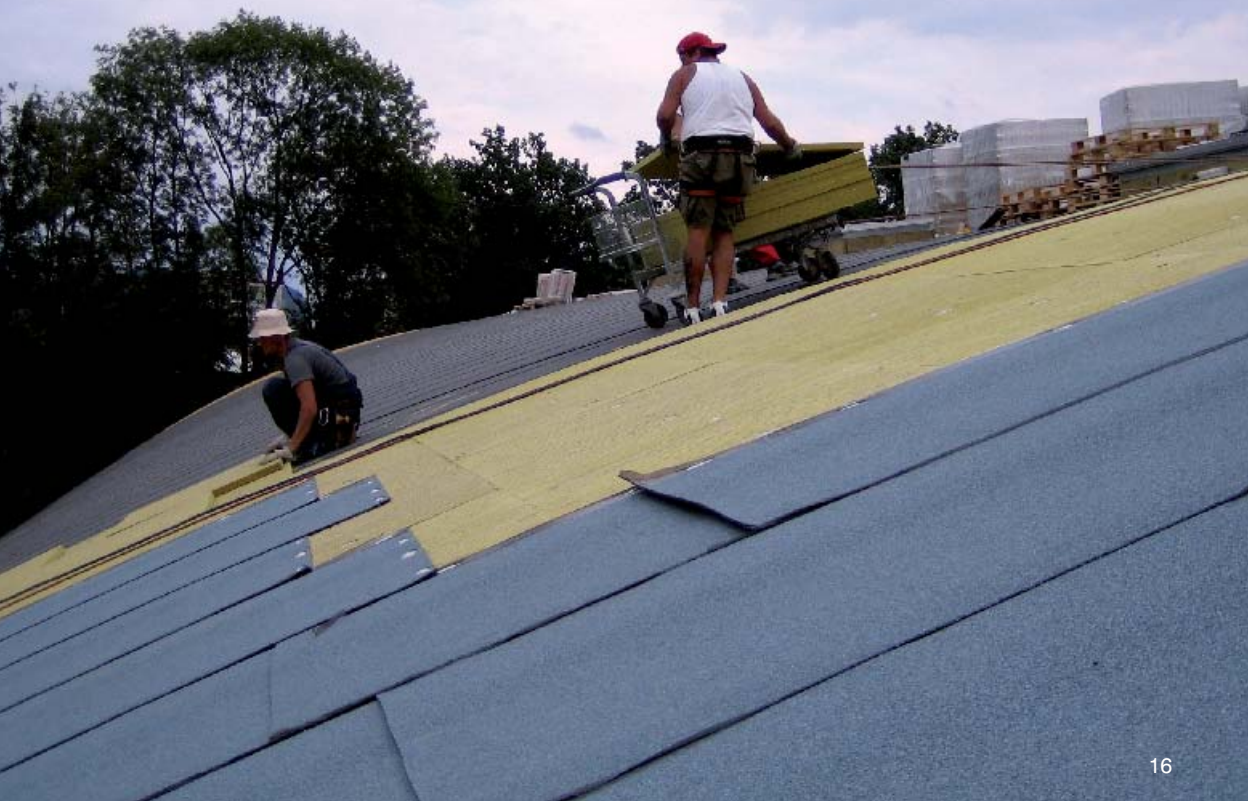
16

- 16| Pokládání tepelné izolace z desek z minerálních vláken
- 17| Svařený přesah pásu na sklonu cca 60°
- 18| vystřídání příčných spojů pásů ELASTEK 50 SOLO
- 19| Detail okapu střechy

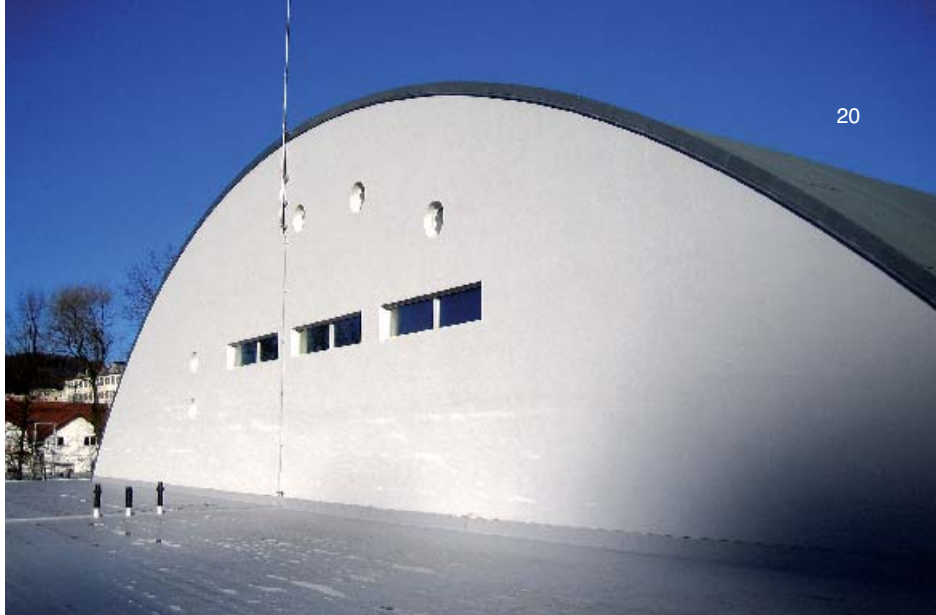
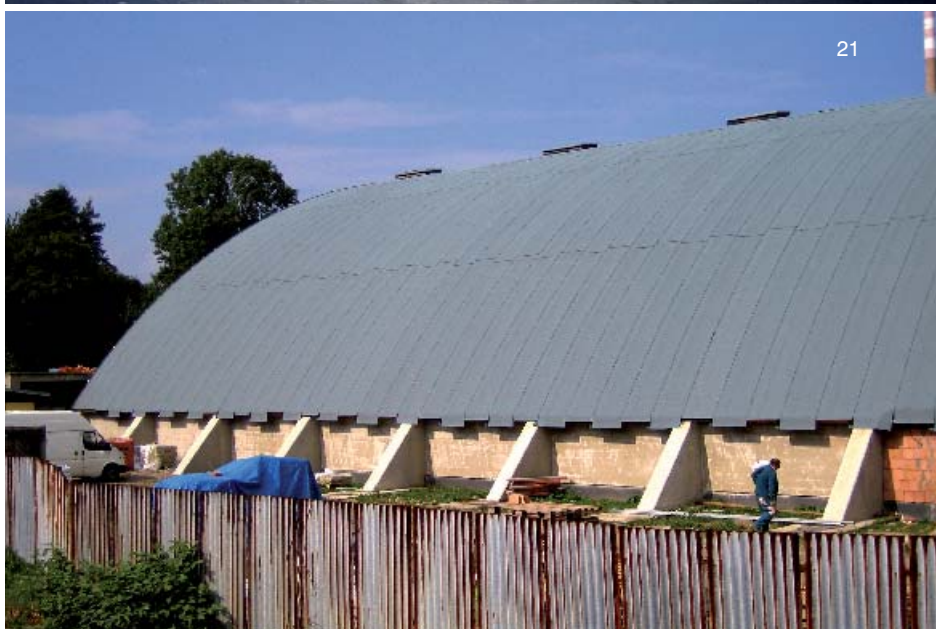
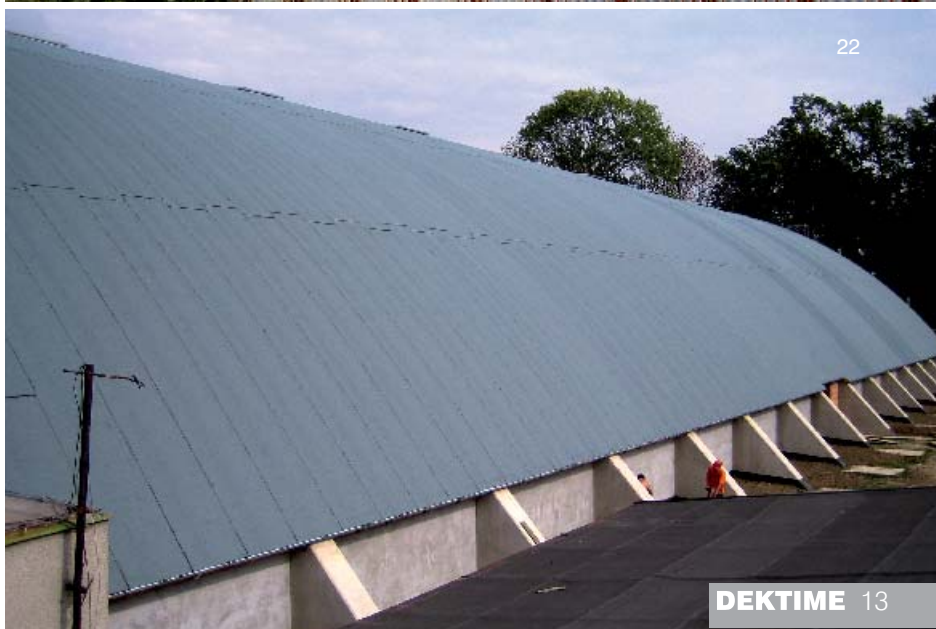
20-22 | Střecha zimního stadionu před dokončením.

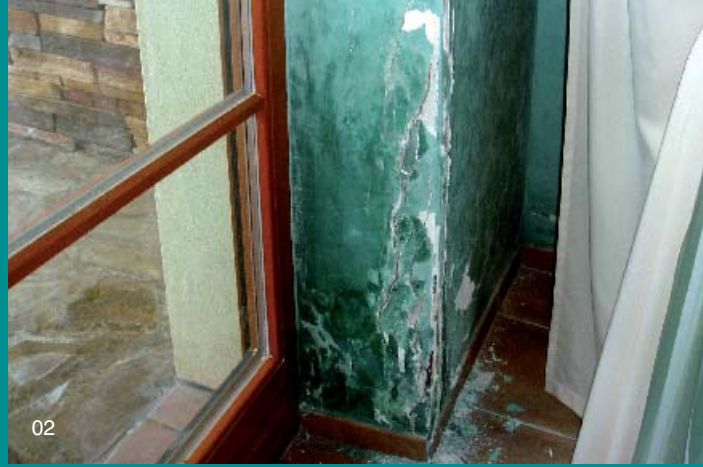
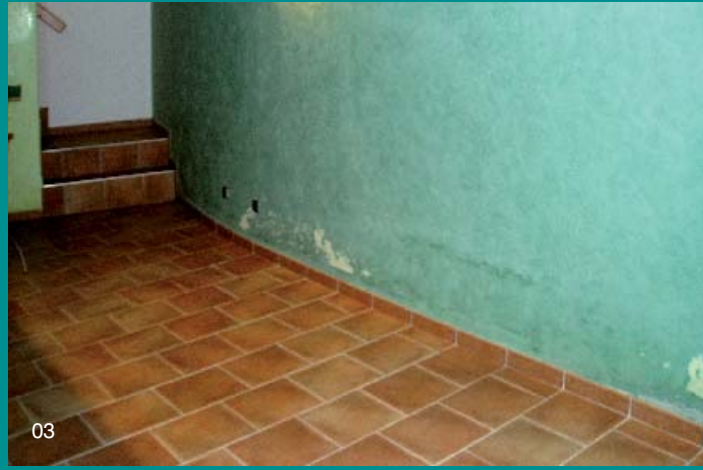
- 01 | Pohled na objekt
- 02-03 | Vlhkostní poruchy
- 04-05 | Hladina vody před vstupem do objektu

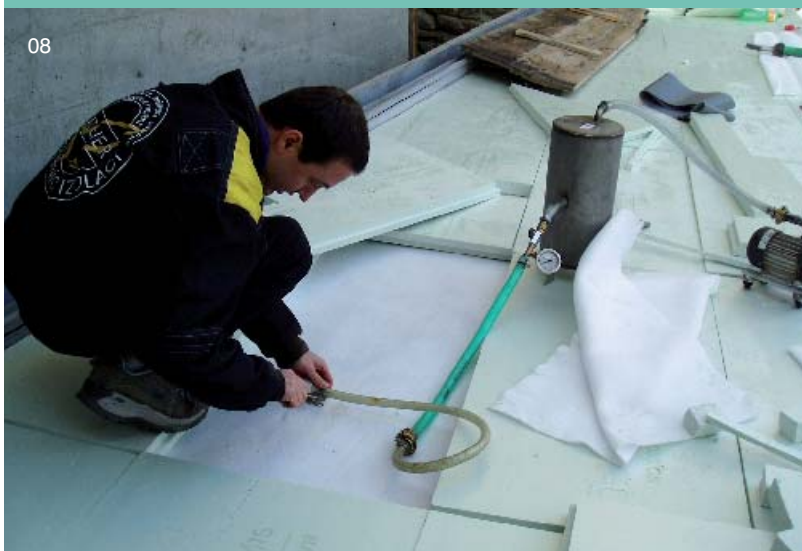
08

Vakuové zkoušky těsnosti plochy hydroizolační vrstvy se týkají pouze dvojitého fóliového systému, tzn. systému složeného ze dvou fólií svařených mezi sebou do uzavřených polí – sektorů. Zkoušený sektor se vysává vývěvou s osazeným manometrem, dokud nedojde k poklesu tlaku v sektoru min. o 0,8 MPa /foto 08/. Zkoušený sektor je možno prohlásit za těsný, pokud po uplynutí 10 minut od uzavření ventilu nedojde k nárůstu

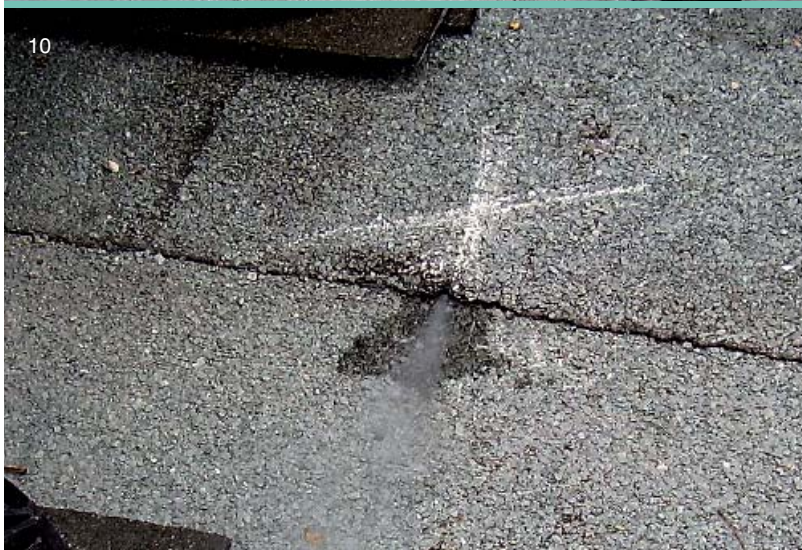
10

Po zapnutí přístroje dochází k vhnání bílého kouře do prostoru mezi hydroizolací a nižšími celistvými konstrukcemi. Po dosažení dostatečného tlaku se kontroluje v ploše střechy zda dochází k unikání kouře /foto 10/. Zjištěné netěsnosti se označí a předají se k opravě.

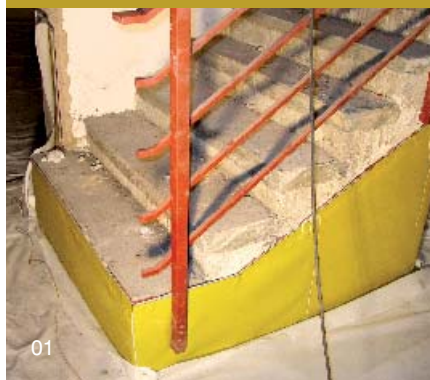
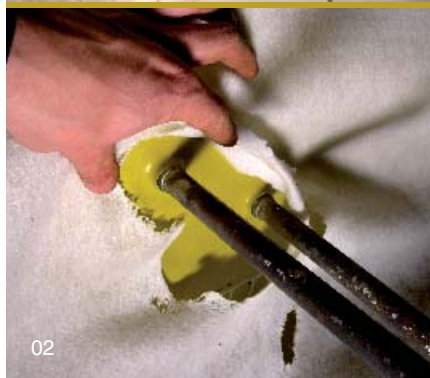
- 01 | Pohled na původní hydroizolační povlak z jedné PVC fólie vytažený na boky schodišťového ramene
- 02 | Prostup potrubí povlakem nebyl systémově řešen proti účinkům tlakové vody.

Z důvodu potřeby rozšíření kapacity sídla společnosti byla k původní budově realizována v roce 2003 přístavba o třech nadzemních podlažích a jednopodlažním suterénu. Suterén zasahuje částečně mimo budovu přístavby do vnitřního dvora. Původní hydroizolační ochrana byla řešena povlakem z hydroizolační fólie /foto 01 a 02/.

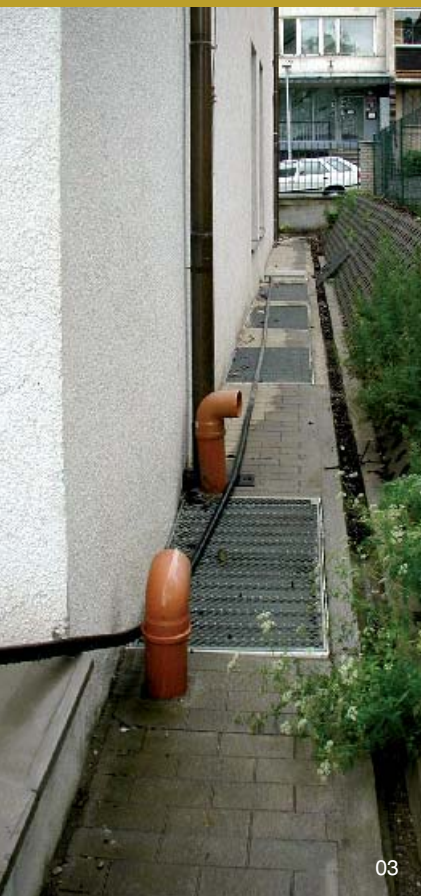
03 | Pohled na jižní stěnu objektu při hranici pozemku

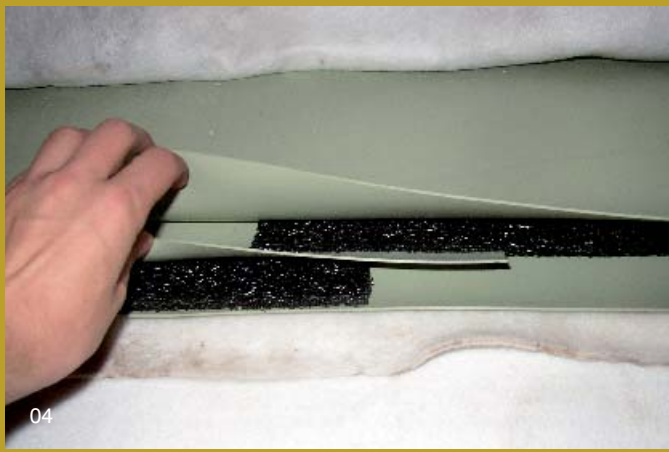
- 04 | Skladba hydroizolačního povlaku
- 05 | Pohled do suterénu při zahájení přípravných stavebních prací
- 06 | Půdorys suterénu objektu

- podkladní betonová mazanina
- původní hydroizolační vrstva z PVC-P fólie
- separační netkaná textilie, FILTEK 500
- fólie z PVC-P tl. 1,5 mm, ALKORPLAN 35 034
- drenážní vložka, PETEXDREN 900
- fólie z PVC-P tl. 1,5 mm, ALKORPLAN 35 034
- separační netkaná textilie, FILTEK 500
- ochranná betonová mazanina C20/25 tl. min. 50 mm
- vnitřní ŽB vana odolná tlaku vody a injektážním tlakům

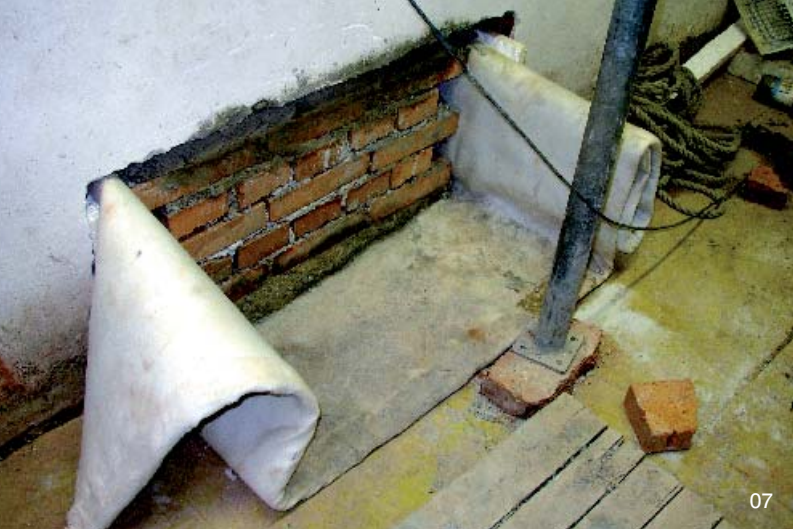
- 07 | Pohled na vloženou hydroizolaci do částečně podbourané části stěny
- 08 | Nové prostupy kanalizačního potrubí nad úrovní nového hydroizolačního systému
- 09 | Záběr na postupné podbourávání stěny a vkládání úseků povlaku
- 10 | Postup provádění hydroizolace pod sloupem
- 11 | Věšení drenážní vložky na svislé stěny
- 12 | Ukončení hydroizolace ze dvou fólií DEKTRADE DUALDEK na stěnách
- 13 | Dno šachty jímky
- 14 | Spojení povlaku pod hydroizolacemi stěny a v ploše podlahy
- 15 | Záběr na provádění kontroly těsnosti hydroizolace
- 16 | Ukončení hadic, označení hadic
- 17 | Kontrola těsnosti hydroizolace po dokončení povlaku
- 18 | Zakrytí hydroizolačního systému geotextilií FILTEK 500
- 19 | Provedení ochranné betonové mazaniny na vodorovný povlak
- 20 | Pohled na poškozenou kontrolní trubici
- 21 | Výztuž pro železobetonovou vany
- 22 | Bednění železobetonové vany

V první fázi byl proveden hydroizolační povlak pod nosnými konstrukcemi. Do vybouraných částí nosných stěn byly vloženy předem připravené úseky hydroizolačního povlaku obalené ochrannou geotextilií /foto 07/. Následovalo dozdění vybouraných partií nosných stěn na lože z rychletuhnoucího betonu, a to z důvodu vyloučení lokálního zatížení hydroizolačního povlaku.

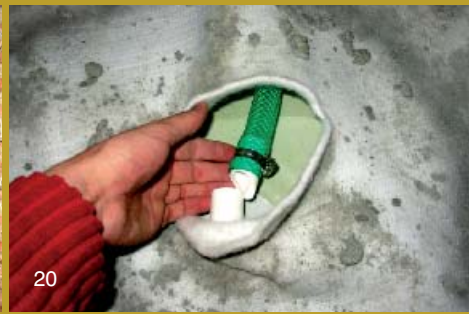
20

Po provedení této ochranné vrstvy byla opět vakuově ověřena těsnost vodorovné hydroizolace, díky tomu se podařilo ihned odhalit 4 trubice, které byly poškozeny při betonáži /foto 20/. Poškozené kontrolní trubice byly ihned vyměněny.

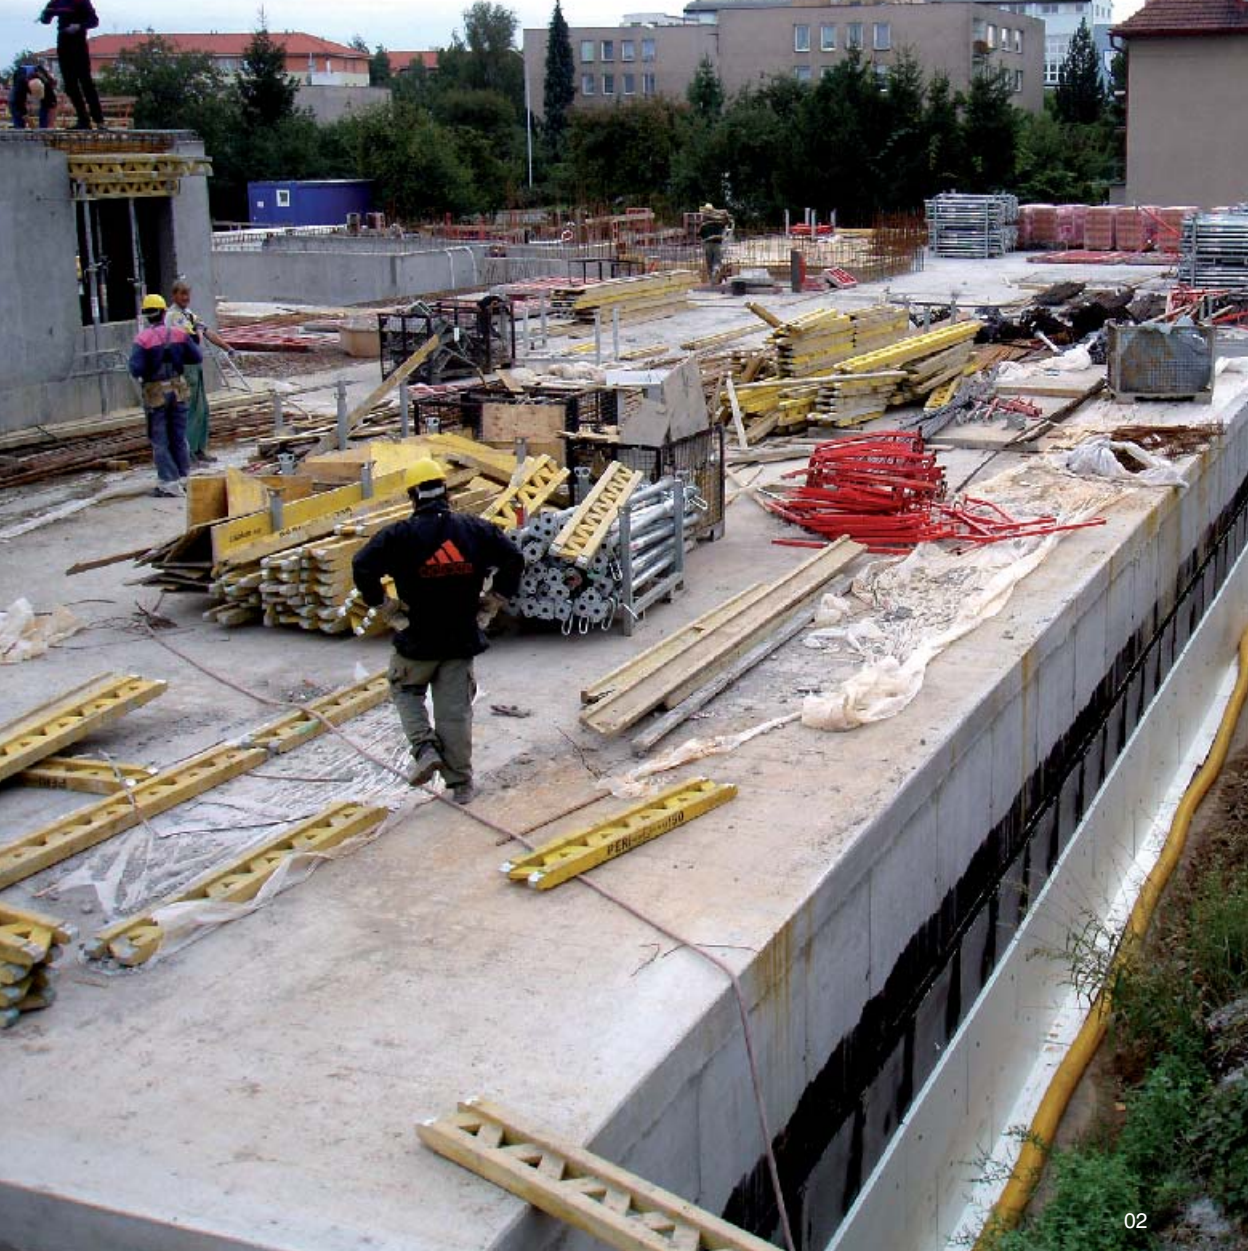
- 01 | Dokončený komplex s vegetační střechou
- 02 | Střecha využívaná pro skladování a dopravu materiálu

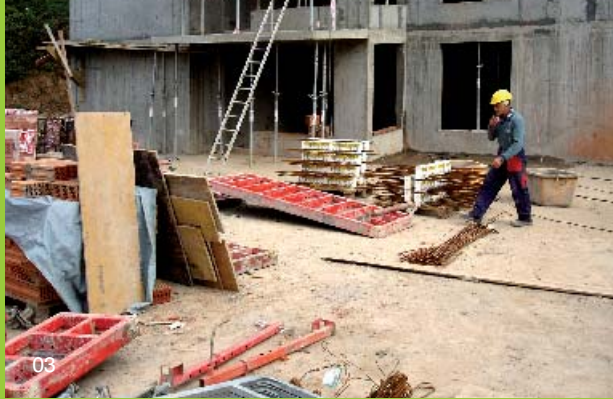
03 | Střecha využívaná pro skladování a dopravu materiálu

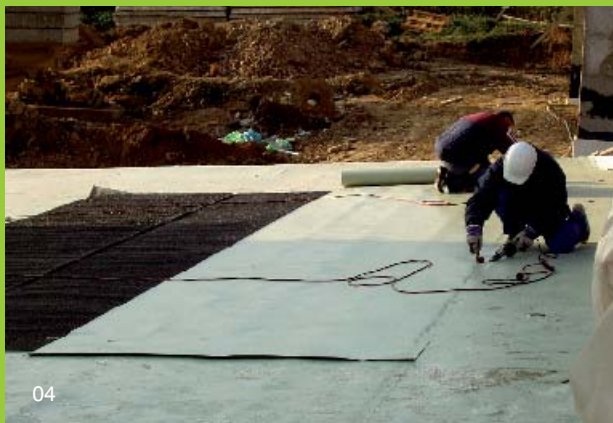
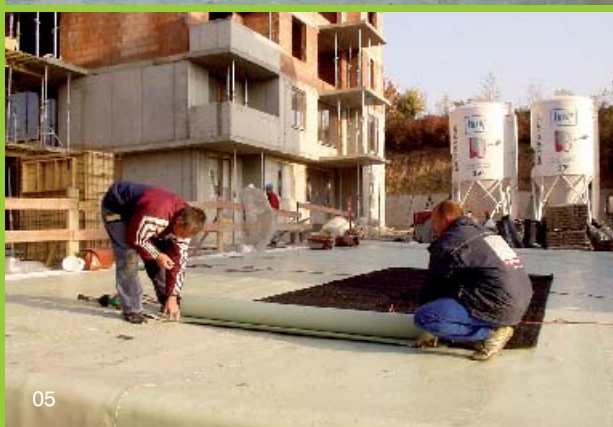
04, 05 | Svařování hydroizolačního povlaku ze 2 fólií ALKORPLAN 35034

Realizace hydroizolačního systému DEKTRADE DUALDEK proběhla v první polovině roku 2006. Na očištěný povrch byla realizována separační vrstva z textilie FILTEK 500, na kterou se aplikovala první hydroizolační vrstva z folie ALKORPLAN 35 034 tl. 1,5 mm /foto 4 a 5/. Již v této vrstvě bylo nutné osadit kontrolní a sanační trubice, které byly vyvedeny do vnitřního prostoru garáží /foto 06 a 07/. Kontrolní trubice procházejí pouze stropní konstrukcí a ihned pod stropem jsou vyústěny v plastové krabičky. Na snímku /06/ jsou v záběru všechny trubice z jednoho sektoru. Následovaly ostatní vrstvy hydroizolačního systému - injektážní vrstva PETEXDEN 400 a dále druhá hydroizolační vrstva ALKORPLAN 35 034 tl. 1,5 mm.

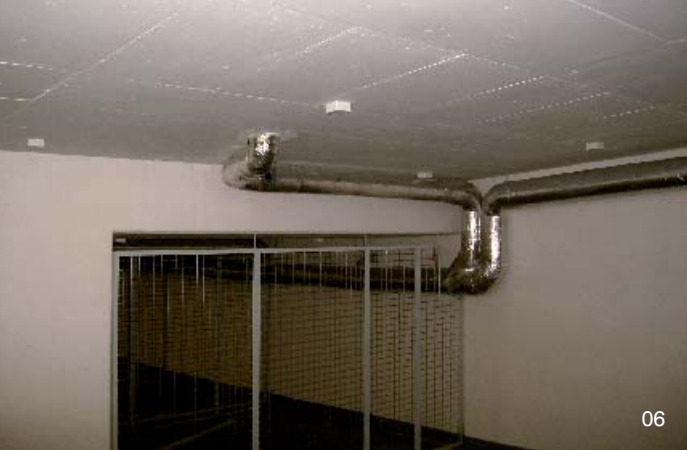
06, 07 | Kontrolní trubice osazené v interiéru
na přístupném místě
08, 09 | Vakuová kontrola těsnosti
hydroizolačního systému

Kontrolní místa se podařilo umístit do společných prostor, což umožňuje bezproblémovou kontrolu těsnosti a aktivaci hydroizolačního systému /foto 06 a 07/.
