# ZVLNĚNÍ KLEMPÍŘSKÝCH KONSTRUKCÍ

ČLÁNEK 4.9 PŘIPOMÍNÁ, ŽE U KLEMPÍŘSKÝCH KONSTRUKCÍ MUSÍME POČÍTAT S URČITOU DEFORMACÍ PŘEDEVŠÍM VĚTŠÍCH PLOCH. DEFORMACE SE PROJEVÍ ZVLNĚNÍM PLOŠNÝCH ČÁSTÍ KLEMPÍŘSKÝCH KONSTRUKCÍ PATRNÝM PŘEDEVŠÍM PŘI OSVĚTLENÍ ROVNOBĚŽNÉM S POZOROVANOU PLOCHOU.

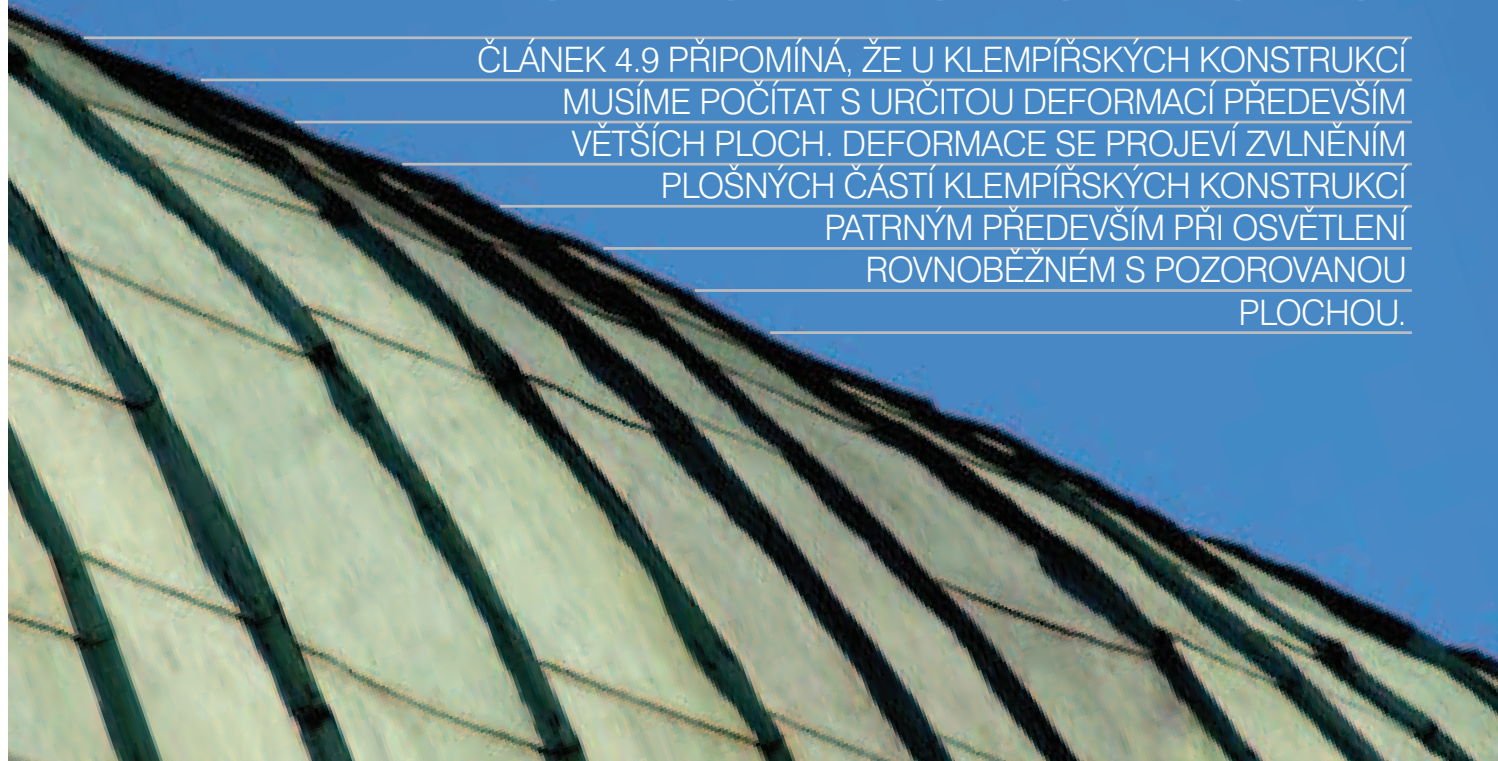
Je důsledkem především teplotní roztažnosti použitého plechu a opracování plechu při výrobě klempířských prvků a montáži klempířských konstrukcí. Částečně se na zvlnění může podílet i zpracování plechu ze svitků.

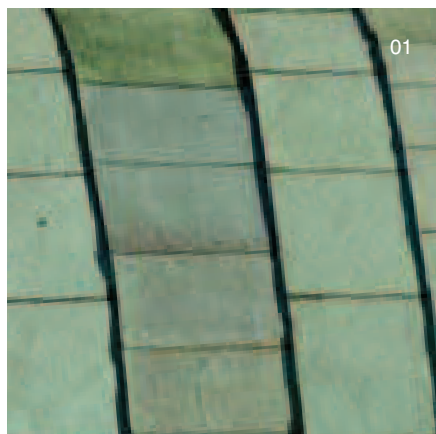
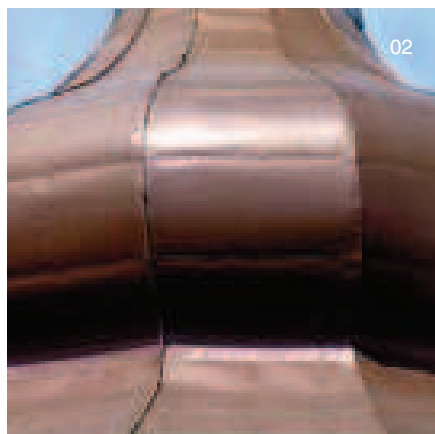
- 01 | Hladká plechová krytina letohrádku královny Anny v Praze. Nese stopy ručního zpracování plechu, které nemají vliv na funkci klempířské konstrukce a nijak neruší celkový výraz stavby.
- 02 | Na obrázku zvlnění od zpracování v ploše vyložené chybí. Klempíř se nevěnoval dostatečně přípravě tvaru jednotlivých klempířských prvků. Tvar prvků musí v tomto případě obzvlášť respektovat tvar výsledné konstrukce. Pokud se to nezdaří, dochází k prnutí v okolí spoju a výsledkem je nevzhledné dílo.
- 03 | Zvlnění střešního žlabu, které rozhodně nelze akceptovat. Svědčí o tom, že není správně vyřešena ochrana klempířské konstrukce proti vlivu teplotní roztažnosti plechu, navíc zřejmě střešní žlab sloužil jako komunikace pro pokrývače, a to mu na kráse také moc nepřidalo.
