STŘECHA NOVÉ POBOČKY DEKTRADE V PRAZE - VESTCI

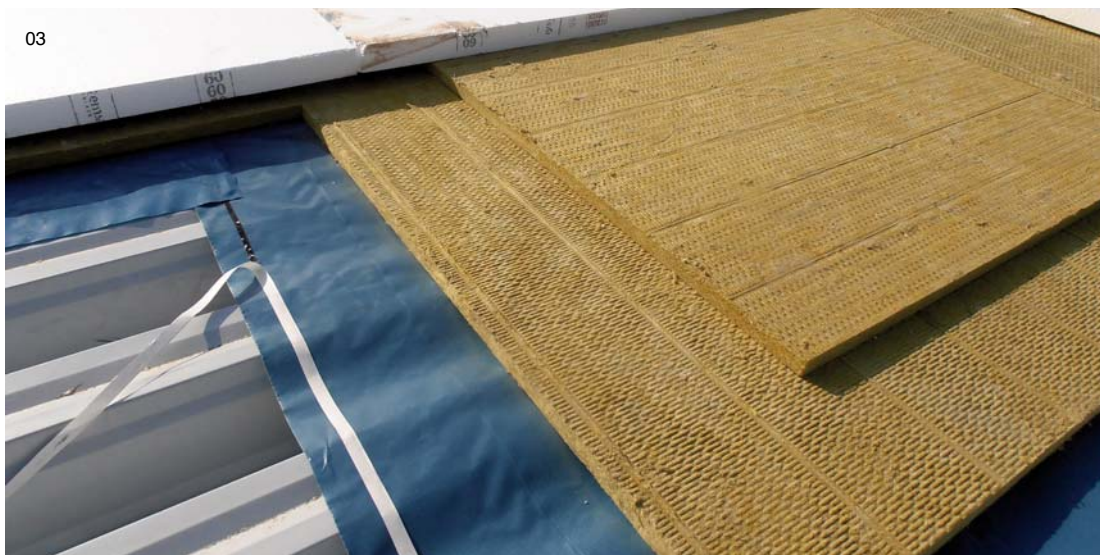
03

Ze stavařského hlediska bylo při výstavbě pobočky užito standardních materiálů a technologií /obr. 03/. Zajímavostí je však použití speciální krytiny na ploché střeše skladové haly.

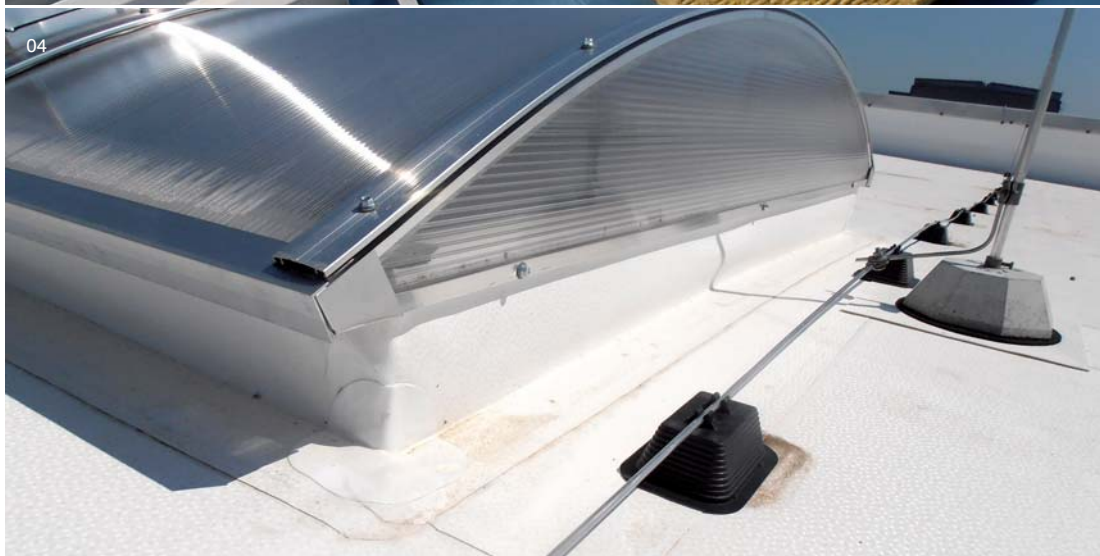
04

Aby se minimalizoval negativní vliv nekomfortu izolátora na spolehlivost výsledného díla, byla většina spojů povlaku prováděna svařovacím automatem. Aby se dal automat využít také ve spojích podél světlíků,

bylo třeba zde vytvořit větší přesah fólie z příruby do plochy střechy /obr. 04/. Izolatéri ručně prováděli už jen nezbytné nutné detaily, kde se automat nevešel.

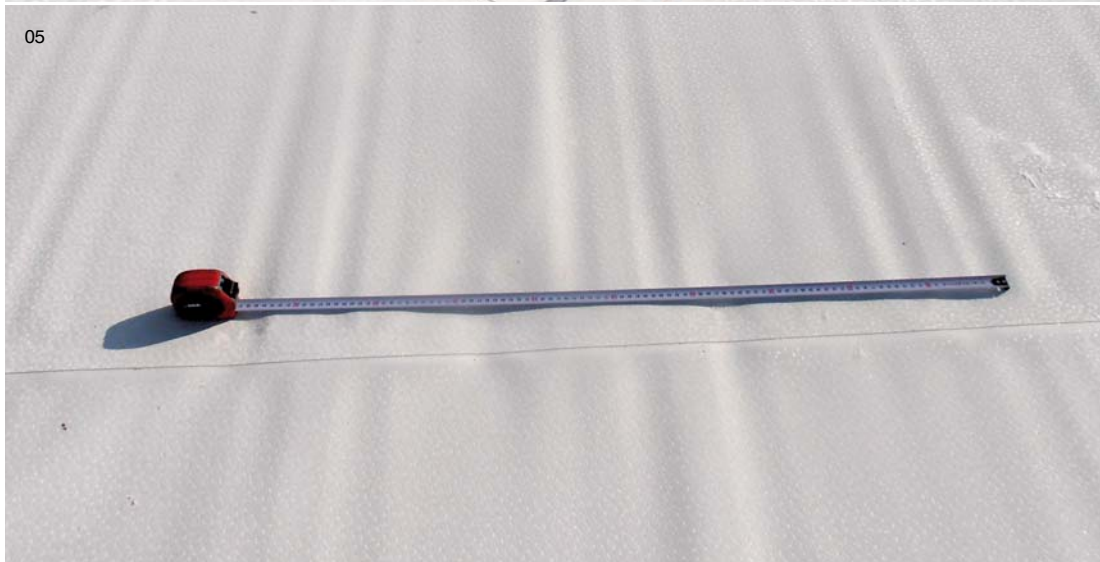
05

Při nízké teplotě pokládky se krytina zabudovala mírně zvrásněná /obr. 05/.

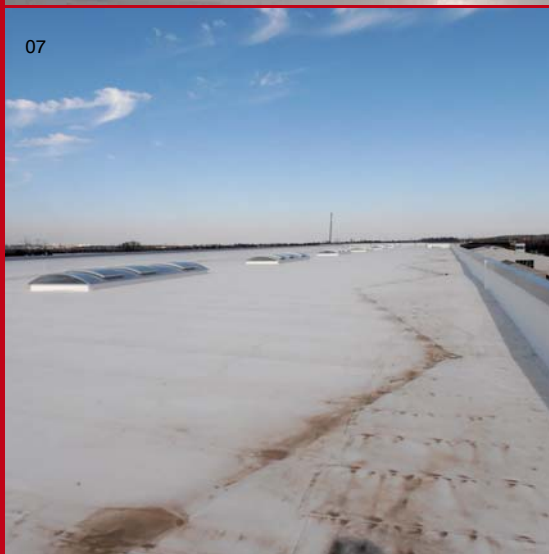
07

pohybovalo množství pracovníků, kteří na botách vnášeli na střechu nečistoty ze staveniště /obr. 07/, po měsíci od dokončení prací a několika deštích byl povrch střechy ve většině míst čistý /obr. 08/.
