# NOVOSTAVBA VÍCEÚČELOVÉHO TĚLOVÝCHOVNÉHO ZAŘÍZENÍ V BRNĚ-ŽABOVŘESKÁCH, S HYDROIZOLAČNÍM SYSTÉMEM DUALDEK, A SPOLUPRÁCE S ATELIEREM DEK

Ing. arch. Jiří Gerö, Ph.D., DPEA | autor spolupracuje s ATELIEREM DEK v programu DEKPARTNER

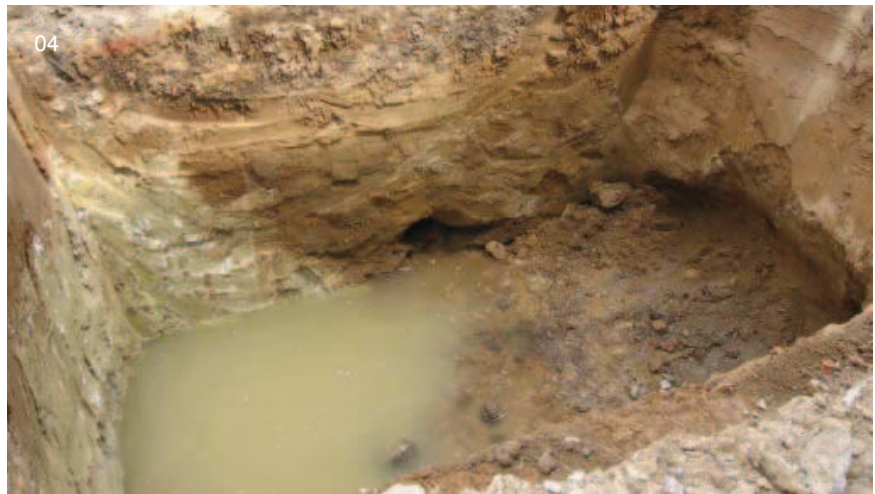
04 | Zastižená hladina spodní vody ve výkopu pro osazení retenčních nádrží pro dešťovou vodu, 05/2018.

2) hydrogeologický průzkum v místě stavby zjistil přítomnost spodní tlakové vody

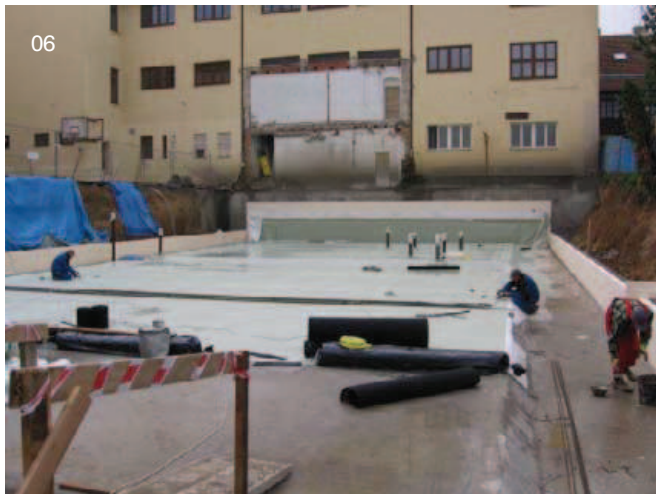
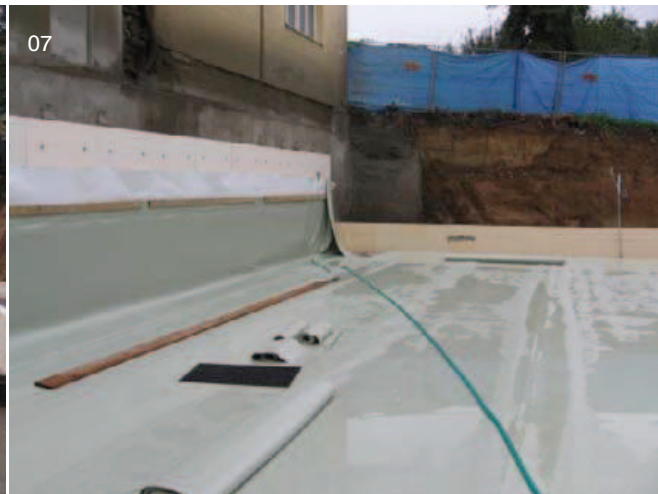
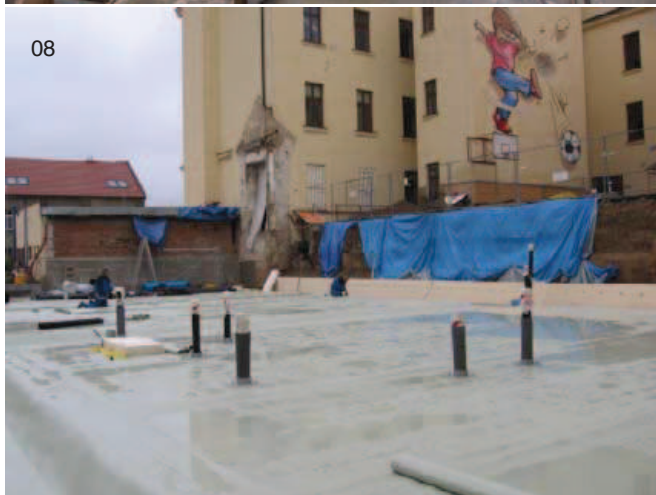
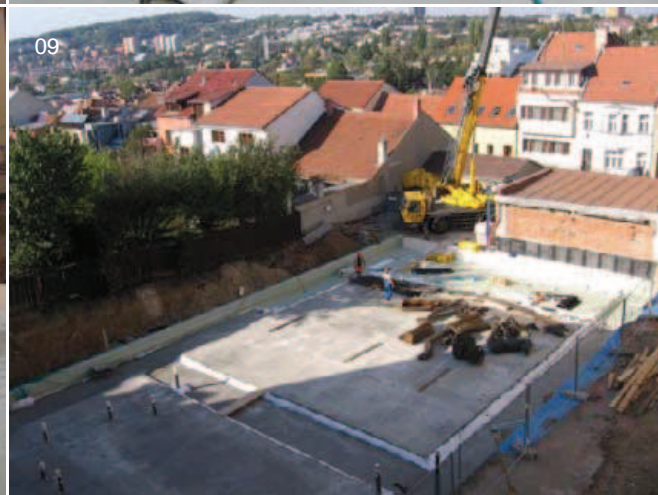
06–09 | Aplikace systému DUALDEK.

Nosné konstrukce spodní stavby byly provedeny následně po provedení systému DUALDEK a jeho ochranných vrstev. Hydroizolační systém byl proveden tzv. „do vany“. Konstrukce vany tvořila podklad pro provedení izolačního systému. Dno vany tvořil podkladní beton, stěny vany byly tvořeny torkretovou železobetonovou stěnou a kotelnou, a to na dvou kratších stranách. Vzhledem k nemožnosti přístupu z vnější strany u těchto stran bylo nutno nejprve aplikovat DUALDEK (na torkretovou stěnu a kotelnu) a postavit pouze jednostranné bednění, spolehlivě jej zapřít a až následně provést betonáž a přitom dávat pozor, aby nedošlo ke stržení HI a hadic.

U delších stran byla realizace systému jednodušší – nejprve bylo provedeno oboustranné bednění, následně betonáž, po odbednění byl z vnější strany proveden DUALDEK. Při veškeré betonáži bylo nutno ponechat otvory v železobetonových stěnách pro krabice kontrolního systému. Velká pozornost byla věnována také hadicím, aby nedošlo k jejich poškození během betonáže. Na stavitele čekalo několik úskalí, přesto se je podařilo zdárně překonat a HI systém nebyl poškozen, a to ani značným množstvím armatury v železobetonových stěnách v suterénu, která byla nutná vzhledem k průběhu momentů

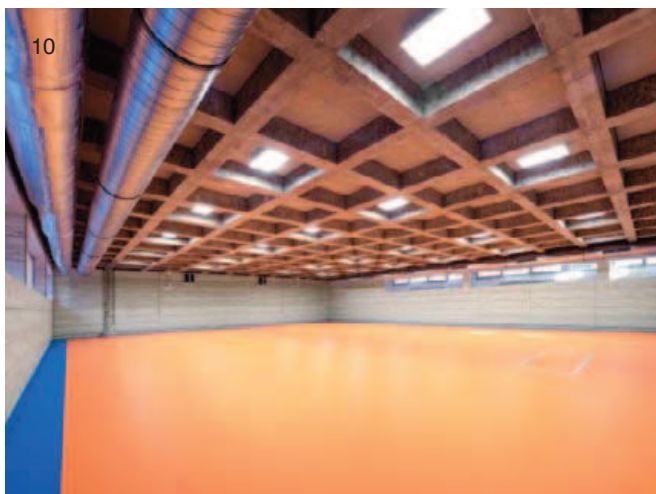
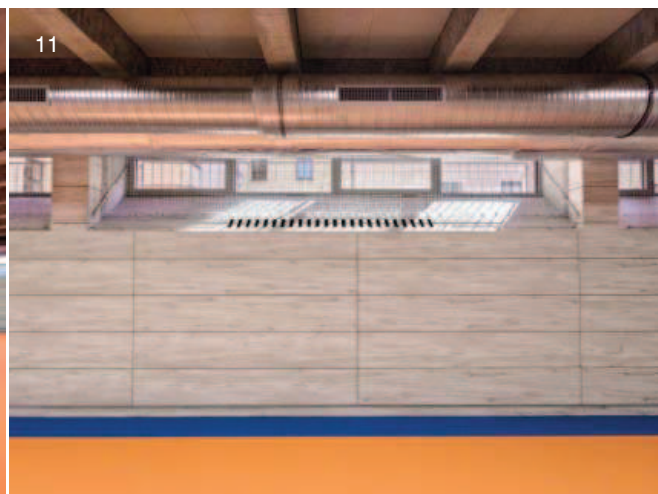
10, 11 | Fotografie pohybového sálu ve 2.PP.

a schovány za sportovními obklady ve stěnách v pohybovém sále ve 2.PP. Ve stavbě je sucho, HI je plně funkční. V případě jakéhokoliv defektu v budoucnosti je možno sektor najít a dotěšnit.

Pozn.: Sektorové hadice jsou uskupeny do krabic, které jsou skryty za demontovatelnými sportovními překližkovými obklady v technologických mezerách. Záměr architekta o designu „leteckého křídla“ sportovních obkladů není systémem DUALDEK nijak narušen.
