# DEK

04 | 2015

ČASOPIS SPOLEČNOSTI DEK PRO PROJEKTANTY A ARCHITEKTY  
ČASOPIS SPOLEČNOSTI DEK PRE PROJEKTANTOV A ARCHITEKTOV

**PŘÍKLADY  
SPOLEHLIVÝCH ŘEŠENÍ  
OCHRANY STAVEB  
PŘED NEŽÁDOUCÍM  
PŮSOBENÍM VODY**

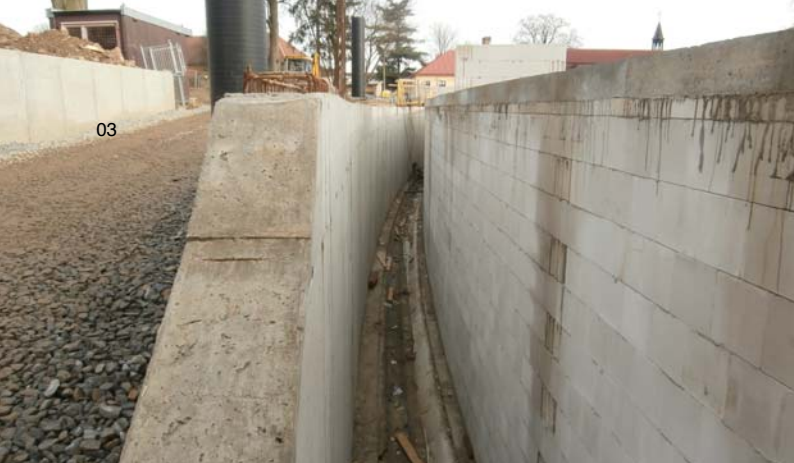
03

03| Betonový žlab v ose chodby

drenáž a pod ní liniová drenáž s betonovým dnem. Zemina pod dnem drenáže, nad základem železobetonové konstrukce je odvodněna na podlahu chodby prostupy skrz stěnu. V ose chodby je betonový žlab. Pod žlabem vede kanalizační potrubí.

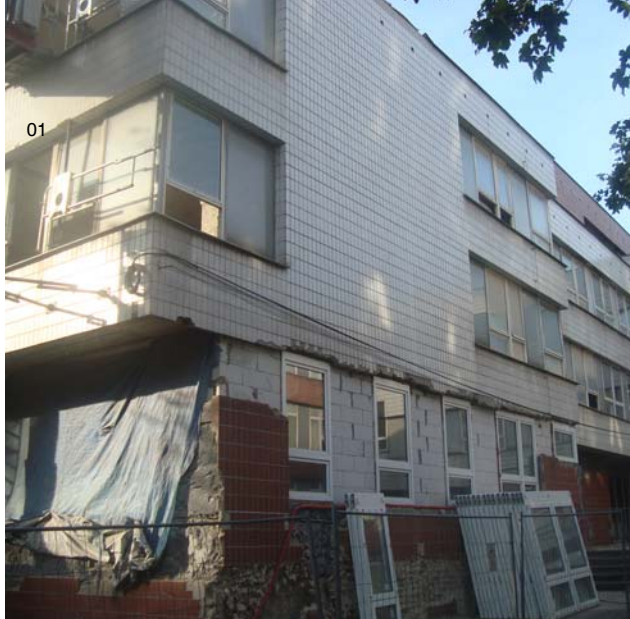
01, 02| Pohled na fasádu a střechu rekonstruované budovy traumatologie v areálu Městské nemocnice v Ostravě

Rekonstrukce střechy traumatologie v areálu Městské nemocnice Ostrava proběhla v rámci modernizace celého objektu /obr. 01, 02/. Objekt je rozdělen na tři samostatné dilatační celky. Střechy byly řešeny jako ploché jednoplášťové s klasickým pořadím vrstev. Půdorysně byly odděleny atikami a odvodněny přes vnitřní vpusti.

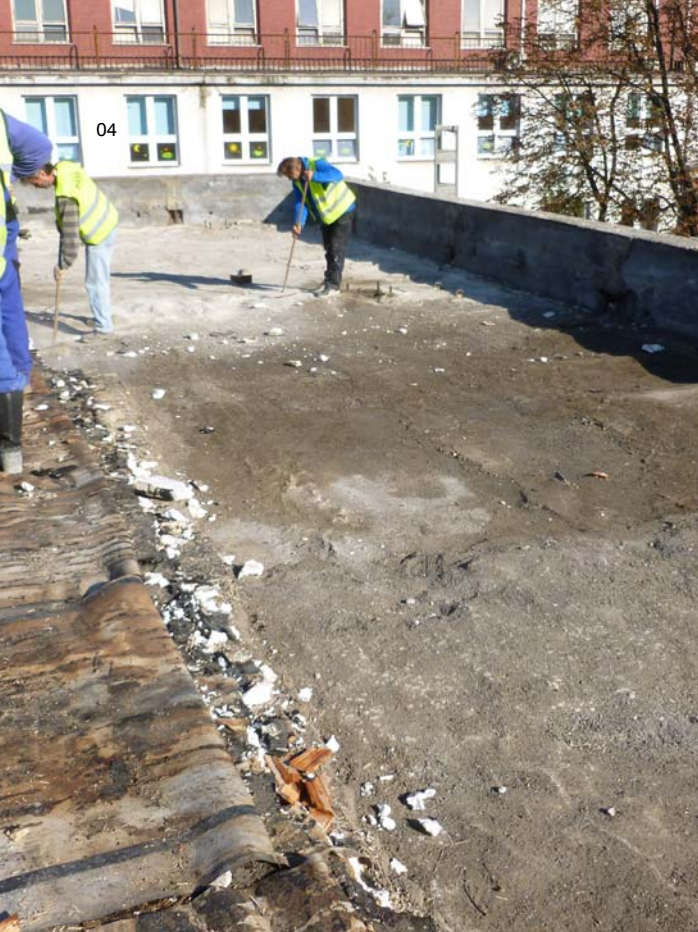
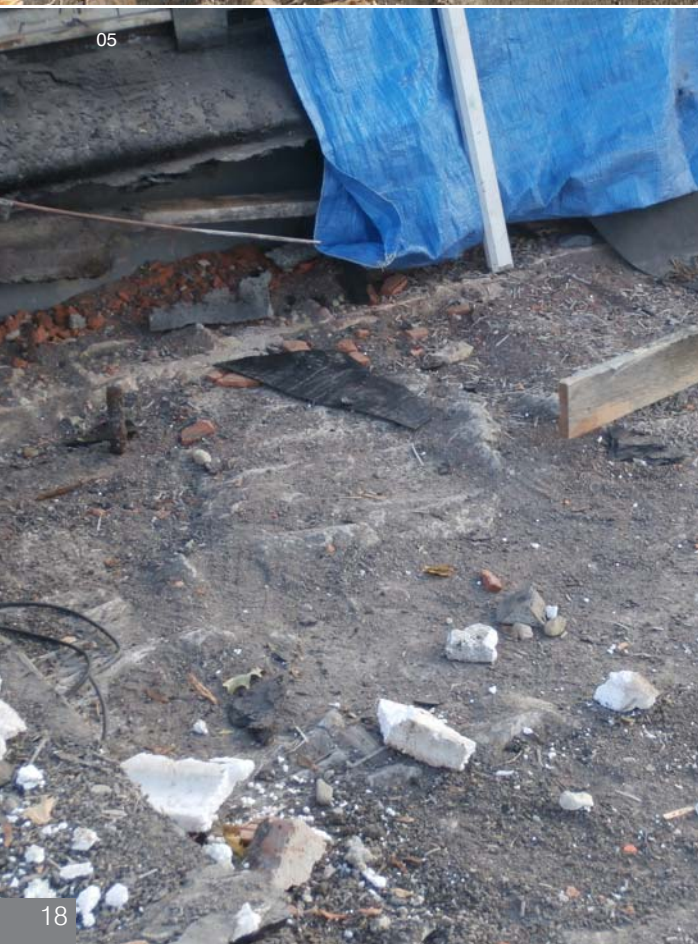
- 04, 05 | Plocha betonových nosných panelů po odtěžení původních vrstev skladby. Nerovnost podkladu byla až 80 mm, rozhodně nešlo o podklad vhodný pro natavení nové parozábrany, vyrovnání lehčeným betonem bylo kvůli termínům zamítnuto
- 06, 07 | Vyrovnání podkladu pomocí trapézových plechů osazených na nové betonové základy
- 08 | Nová skladba střechy s trapézovými plechy osazenými na nové základy

Po obnažení části betonových panelů nosné konstrukce prvního sektoru se však objevily komplikace. Plocha vykazovala nerovnosti až do výšky 80 mm /obr. 04, 05/. Srovnání vrstvou lehčeného betonu bylo z důvodu délky technologických přestávek a také z důvodu statického přetížení konstrukce a omezeného rozpočtu zamítnuto. Realizační firma proto navrhla netradiční řešení – vyrovnání podkladu pomocí trapézových plechů, osazených na nové betonové základy /obr. 06, 07/. Po tepelnětechnickém zhodnocení skladby bylo toto řešení projektantem i investorem akceptováno.

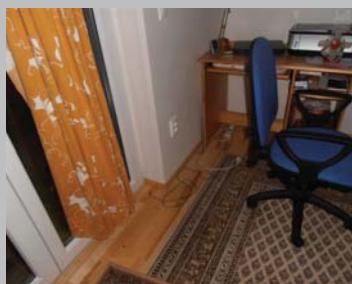
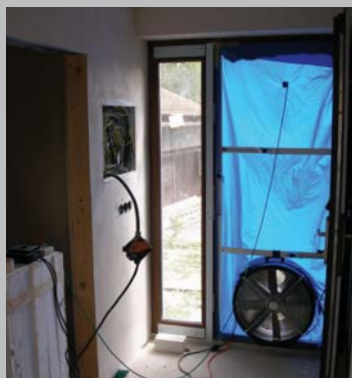
01 | Pohled na netěsné elektrorozvody

Typickou významnou netěsností jsou u tohoto typu zdíva rozvody elektroinstalací /obr. 01/. Výrobci keramických dutinových bloků si tuto nevýhodu uvědomují a někteří postupně technologie upravují tak, aby bylo možné vystavět vyhovující objekt. Důležité je dodržet technologickou kázeň. Nejnižší změřená hodnota u objektu s dutinovými keramickými bloky je  $n_{50} = 0,20 [h^{-1}]$ .

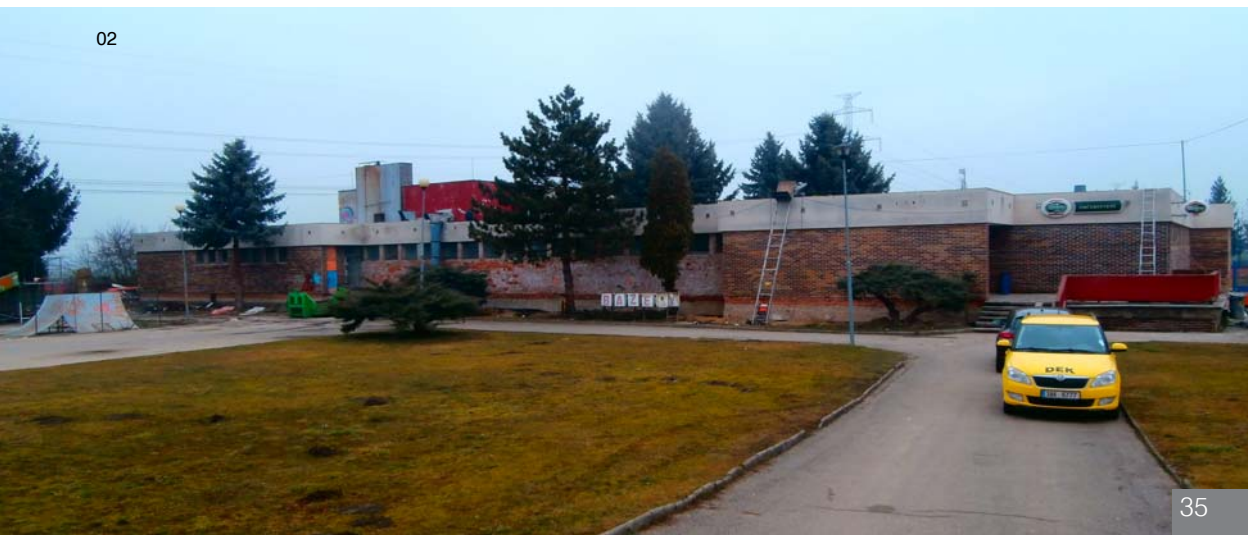
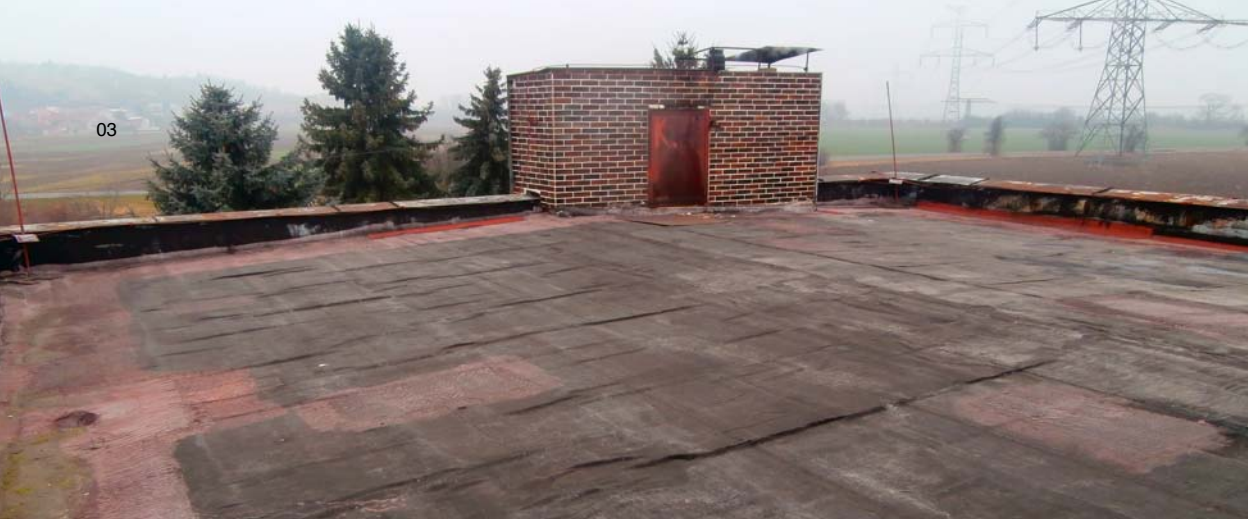
03 – 05| Pohled na původní střechu bazénové haly – utřžená hydroizolace od oplechování atíky, vrásky v souvrství oxidovaných asfaltových pásů a značné množství trhlin, to jsou jen některé z poruch

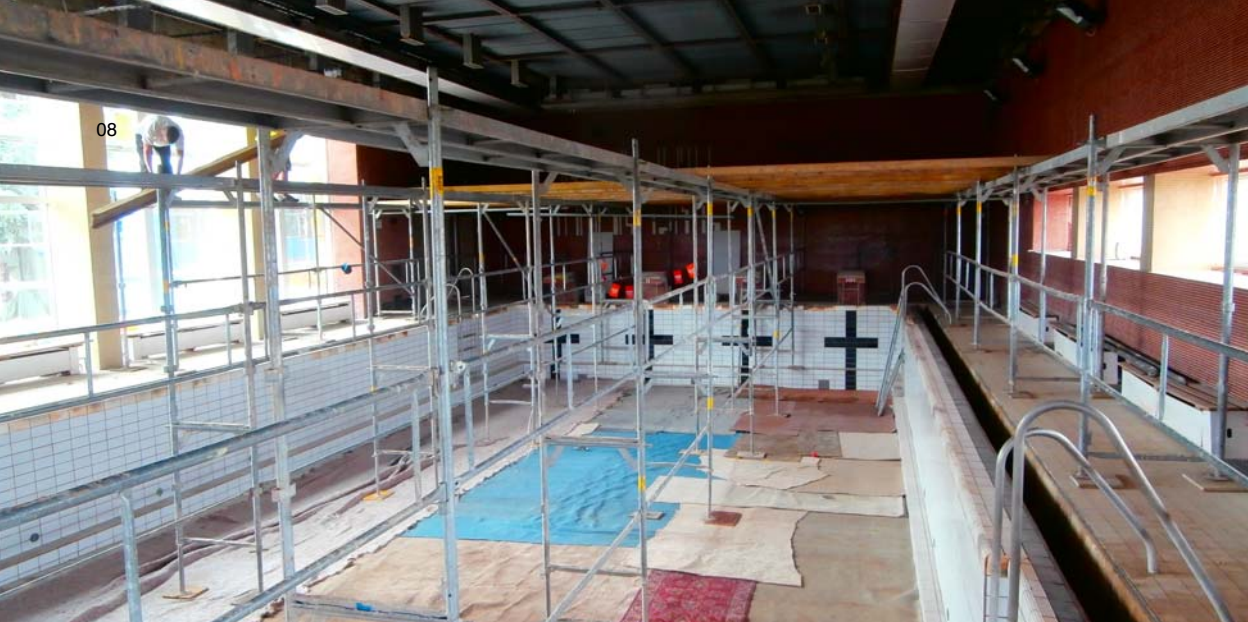
08

- 08) Pohled do prostor bazénu po jeho vypuštění, právě probíhající stavba lešení a viditelný TR plech po demontáži lamel podhledu a tepelné izolace v plastové fólii
- 09) Pohled na ocelovou nosnou konstrukci, při jejíž opravě došlo k utržení nejvíce korozi napadených částí
- 10, 11) Stav obvodové stěny bazénu. Dutinové zdivo obsahovalo značné množství vody, která měla částečný původ v zatékání střešní konstrukcí
- 12–16) Provádění nosných roštů a vkládání tepelné izolace
- 17–19) Montáž konstrukce parozábrany ze svařitelné syntetické fólie na bednění připevněném zespodu ke kovovému roštu
- 20) Nově provedená hydroizolace horního pláště střechy bazénu, mPVC fólie DEKPLAN 76

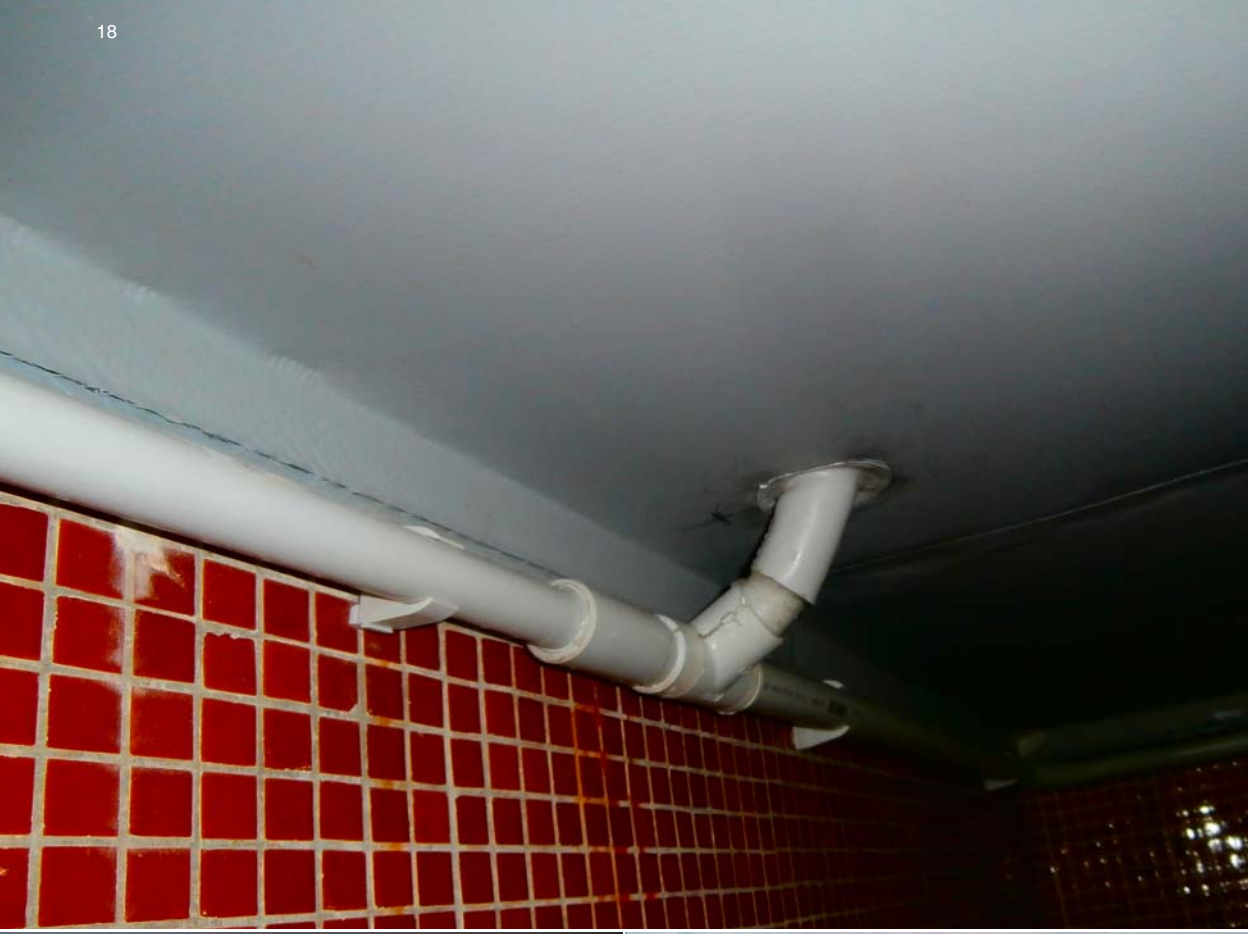
18

Na /obr. 18/ je vidět detail přechodu parozábrany na konstrukci stěny, kde těsnost je závislá na původním keramickém mozaikovém obkladu. Stejně tak můžeme vidět provedení prostupu elektroinstalačních rozvodů skrze parotěsnicí vrstvu. Elektroinstalační kabely byly vedeny plastovým vodovodním potrubím, které bylo snadno těsně opracovatelné ve styku s mPVC fólií.
