DEK TIME

SBORNÍK | 2019

DEK
SEMINÁŘE
2019

EFEKTIVNÍ
PROJEKTOVÁNÍ
STAVEB
PO ROCE 2018

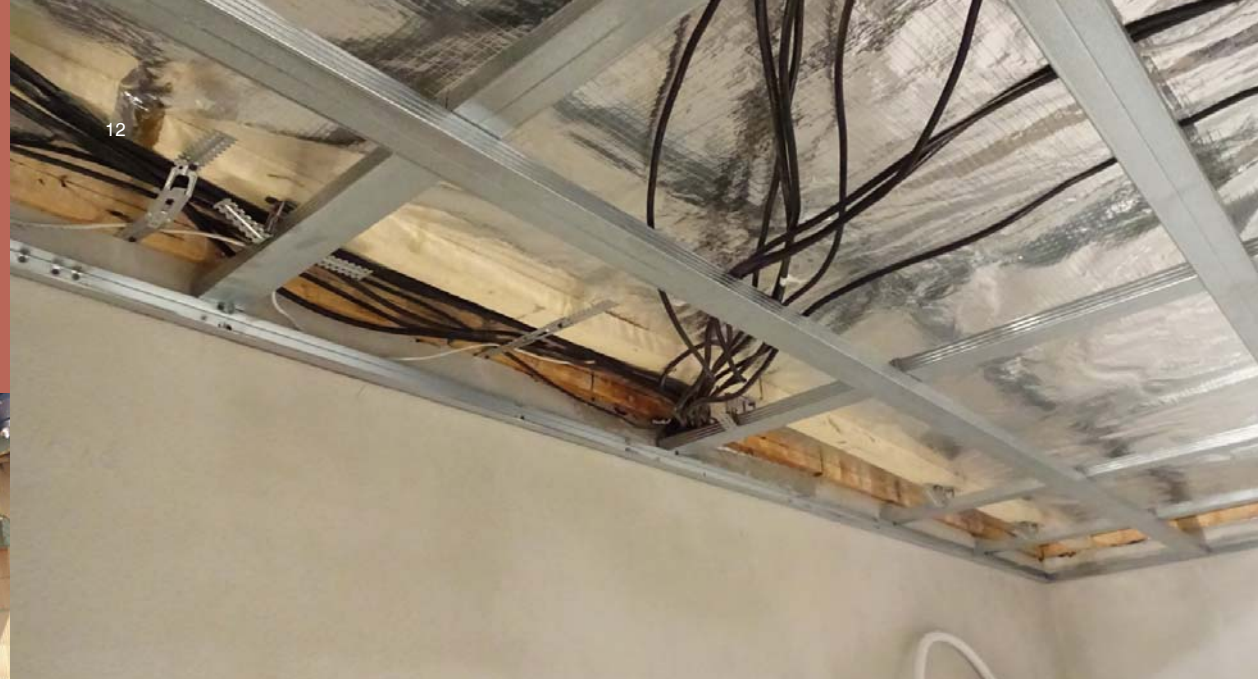
| <p>07] Skladba šikmé střechy pro obytná podkrovní Dekroof 17-A = DEK 318-07-17 – BIM: ST.803A.</p> | <p>Po obvodu a na prostupující konstrukce je fólie napojena pomocí systémového příslušenství.</p> |

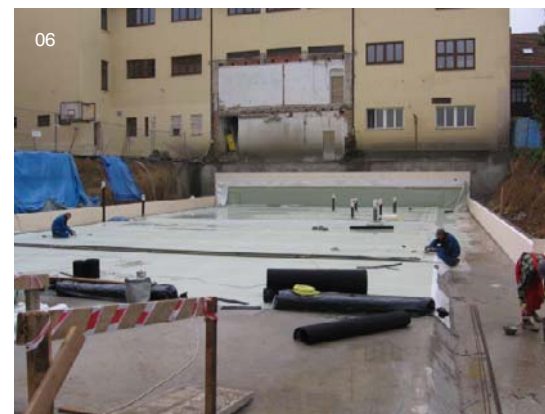
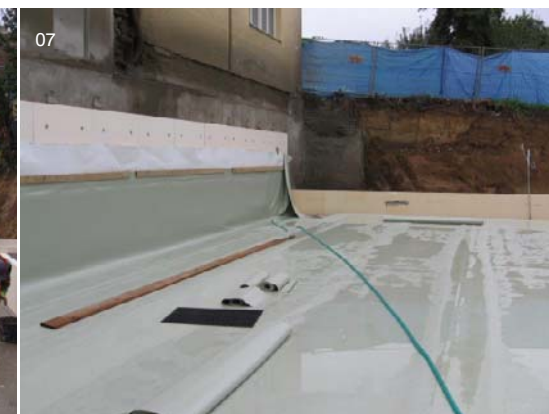
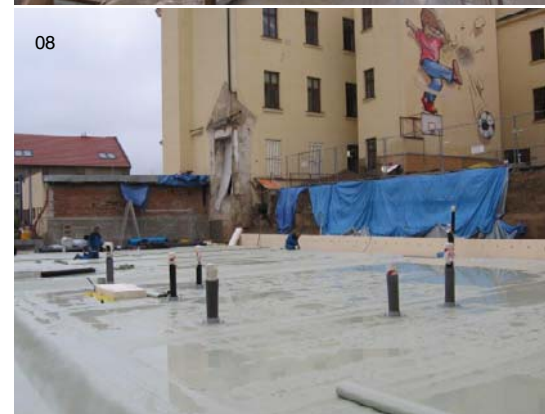
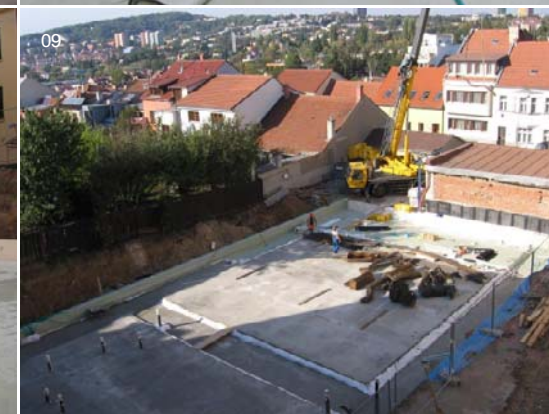
06–09| Aplikace systému DUALDEK.

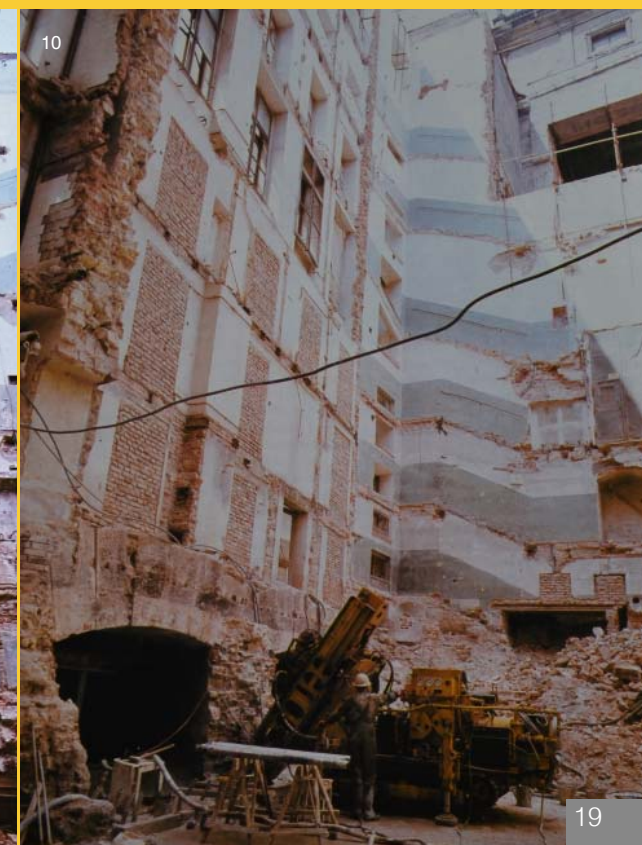
09

střechy divadla znamenala téměř hodinářskou práci při přesném zaměření, při dimenzování prvků s ohledem na možnosti transportních cest /obr. 09/, statické posouzení vzniklého přetížení i pečlivou vlastní montáž. Druhým velkým technickým problémem bylo prohloubení suterénů prostor. Realizace těchto prostor vyžadovala náročné práce speciálního zakládání. Z důvodu blízkosti Vltavy a složitých základových poměrů se nesměla úroveň hladiny spodní vody snižovat intenzivním čerpáním, aby nemohlo dojít k vyplavování jemných písků z podlaží budovy. Podlaží bylo nejprve stabilizováno injektováním /obr. 10/ a teprve v takto upravených vrstvách se provedlo nutné prohloubení. Základové desky v prohloubených částech budovy byly zakotveny proti vztaku podzemní vody vrtanými tahovými mikropilotami. Nové vertikální konstrukce nebo

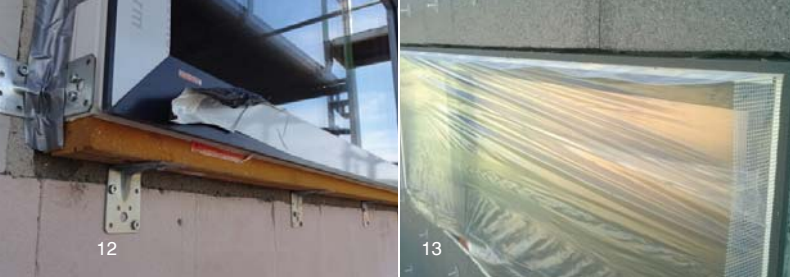
12

- 12| Předřazená montáž oken.
- 13| Těsnění připojovací spáry okna.
- 14| Dekroof 08-A (ST.1008A).
- 15| Odvodnění parozábrany.
- 16| Spádové klíny z EPS 150.
- 17| Montážní lepení a vyhřívání vtoku.
- 18| Kotvení střešního vtoku.
- 19| Kontrola těsnosti spojů hydroizolační fólie.
- 20| Přitěžování střechy.
- 21| Vyhřívání střešní vtoku.

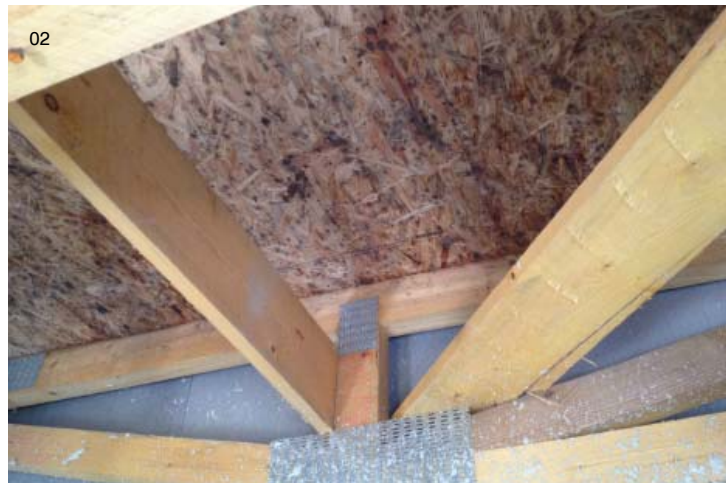
02 | Černá plíseň na OSB deskách.

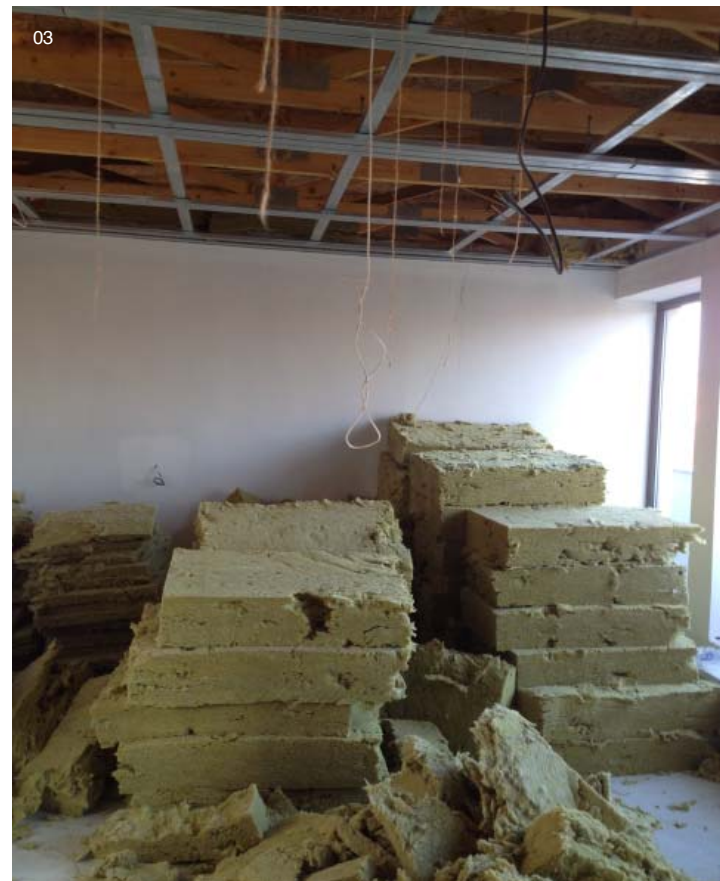
03 | Mokrá minerální vata musela být demontována.

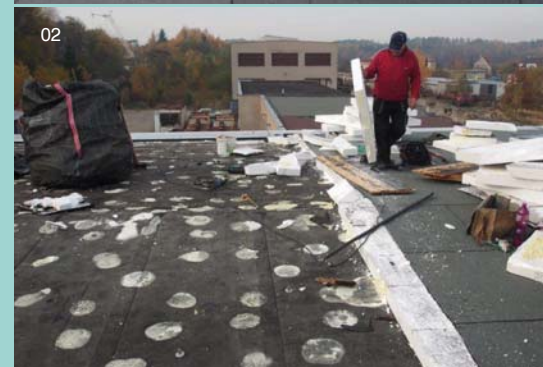
04 | Desky EPS po odtržení pásu.

v celé ploše. Na /obr. 04/ jsou vidět desky polystyrenu po odtržení samolepicího asfaltového pásu. Na /obr. 05/ je vidět polystyren z povrchu tepelněizolační desky ulpělý na asfaltovém pásu.

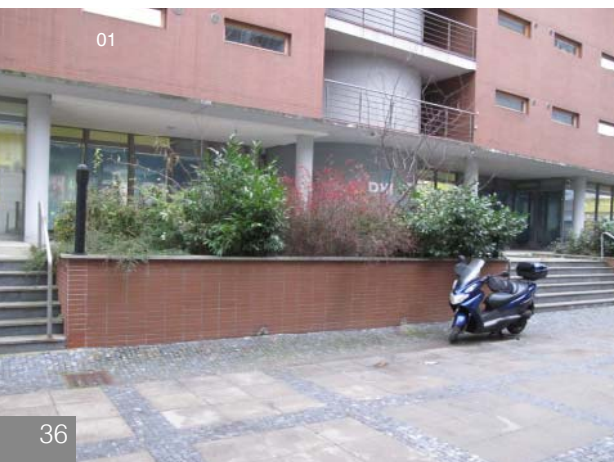
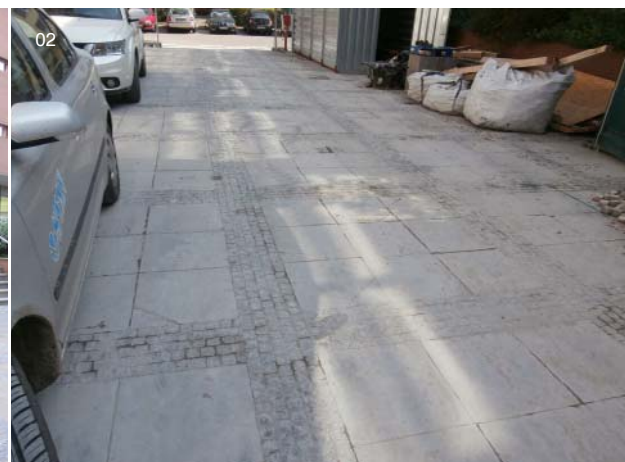
Pro řešení skladby jsme využili typovou skladbu Stavebnin DEK s označením DEKROOF 16-B (ST.3004B). Jde o jednovrstvou skladbu ploché pojížděné střechy s veřejným provozem, s hlavní vodotěsnicí vrstvou ze systému DUALDEK, s provozní vrstvou, spádová vrstva je vytvořena z tepelné izolace z XPS.

- 01, 02| Stávající stav provozních vrstev.
03| DEKROOF 16-B (ST.3004B) využívá dvojité kontrolovatelný hydroizolační systém DUALDEK.

- 04| Skladba DEKROOF 16-B (ST.3004B) schéma DUALDEK.
05| Schéma sektorů hydroizolačního systému DUALDEK.

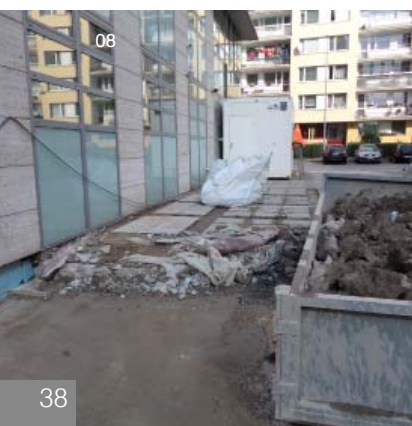
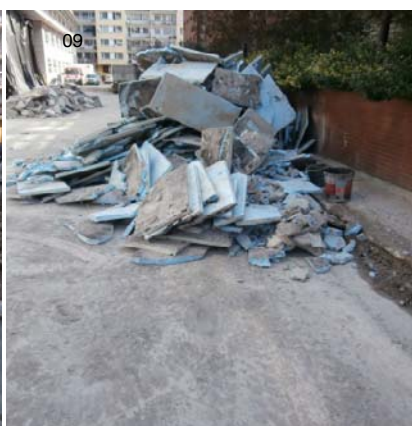
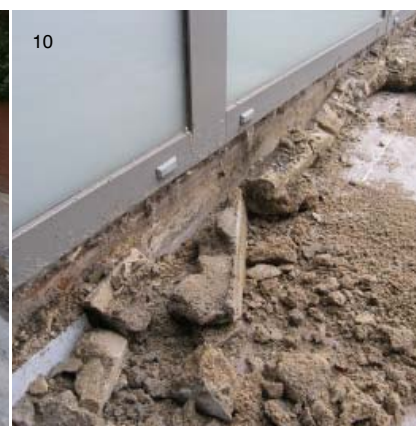
08 – 10| Původní skladba střechy odstraněna až na nosnou železobetonovou konstrukci.

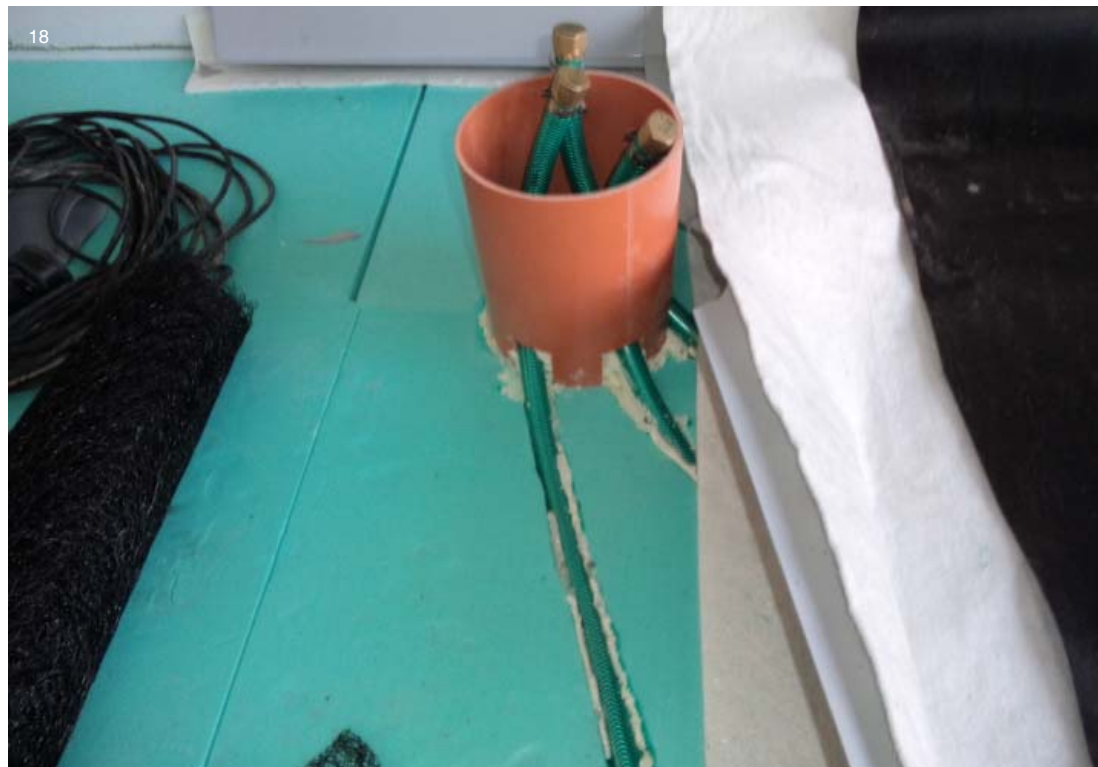
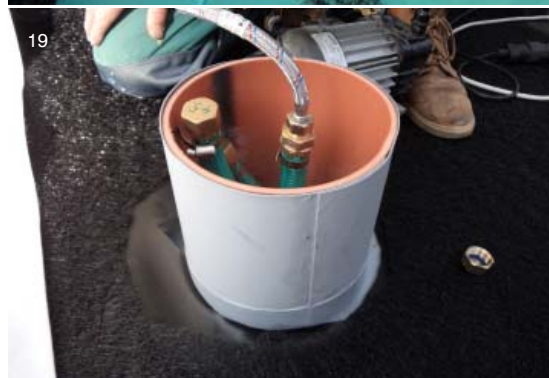
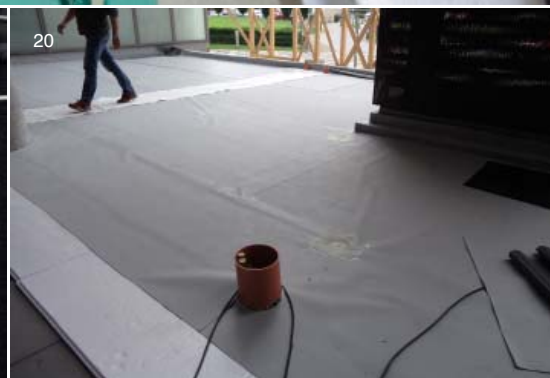
18, 19| Hydroizolační systém DUALDEK – kontrolní trubice taženy pod vodotěsnicí vrstvou v tepelné izolaci. Vyústěny do kontrolních šachet.

20| Hydroizolační systém DUALDEK – kontrolní trubice v přechodu na vodotěsnicí vrstvu.

21| Realizace drenážních a ochranných vrstev z fólie PENEFOIL 750, rohože DEKDREN P900 a textilie FILTEK 500.

22| Příprava vyztužení betonové vrstvy.

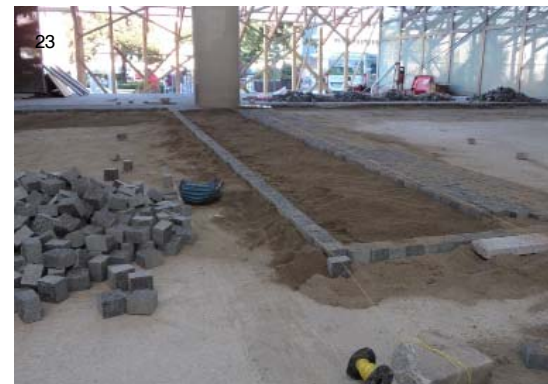
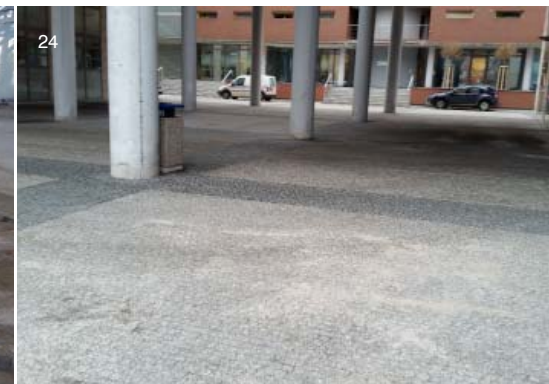
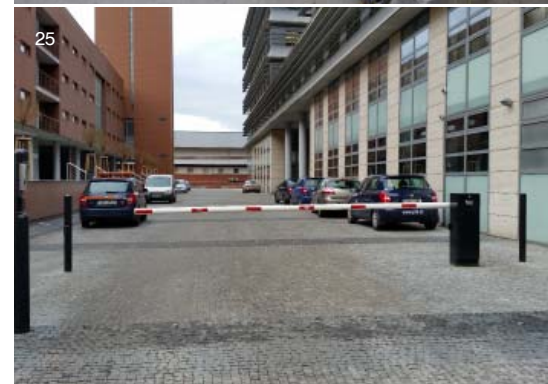
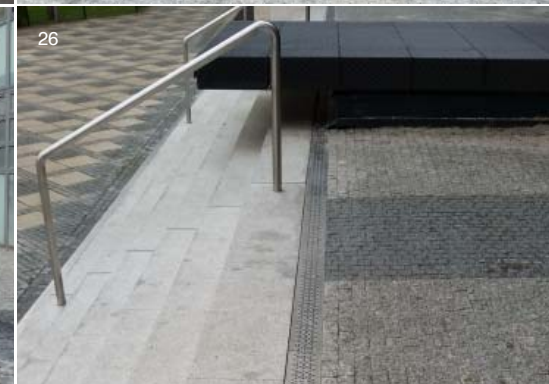
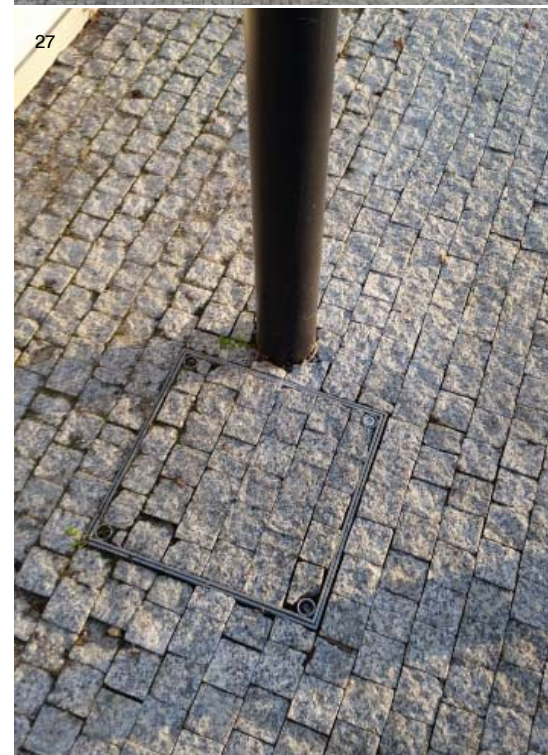
23, 24| Realizace provozní vrstvy z žulových kostek do podsypu.

25, 26| Finální povrchy provozní střechy.

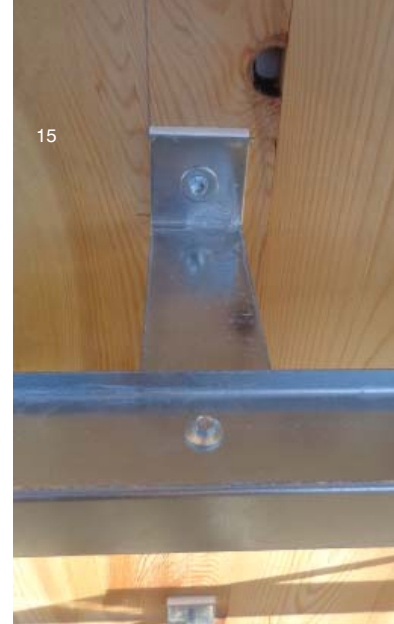
15

uplatnila skladba DEK 323-03-18 (TI.4003A) z Katalogu DEK, kde je minerální vata vložena do KVH hranolů /obr. 13, 14/. Při realizaci se hranoly v tepelné izolaci nahradily kovovými konzolami a profily od společnosti DEKMETAL /obr. 15/. Technici společnosti DEKMETAL vypracovali kladečský plán nosného roštu s ohledem na formát desek tepelné izolace a možnosti kotvení /obr. 12/. Nosným profilem je A konzola /obr. 16/. Pro eliminaci tepelného mostu se pod A konzoly vkládaly podložky omezující tepelné mosty z dřevopolyuretanového kompozitu. Tepelná izolace se stabilizovala osazením Z-profilů /obr. 16/, ke kterým se přilepila ochranná difúzní fólie. Pod dřevěným obkladem je vstříká větraná vzduchová mezera mezi latěmi 40×60 mm /obr. 17/. Dřevěné obkladové profily RHOMBUS se kladly vodorovně /obr. 18/.

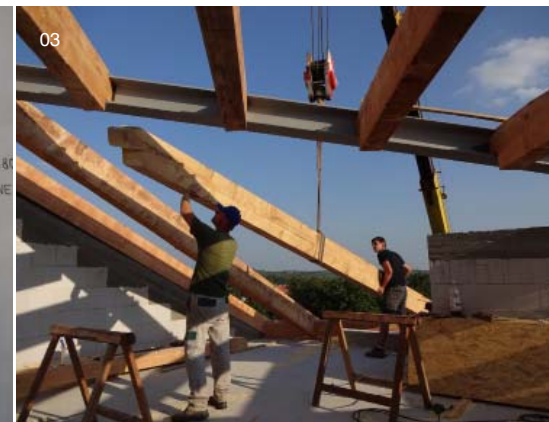
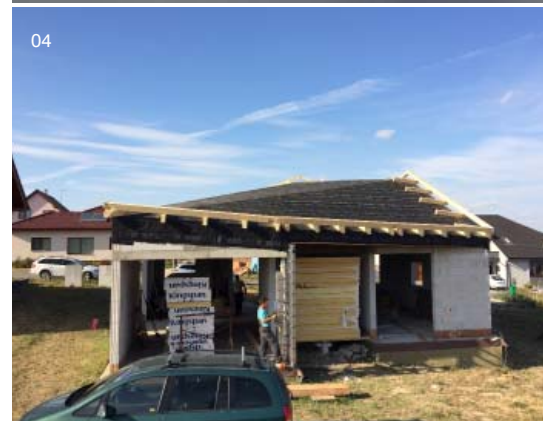
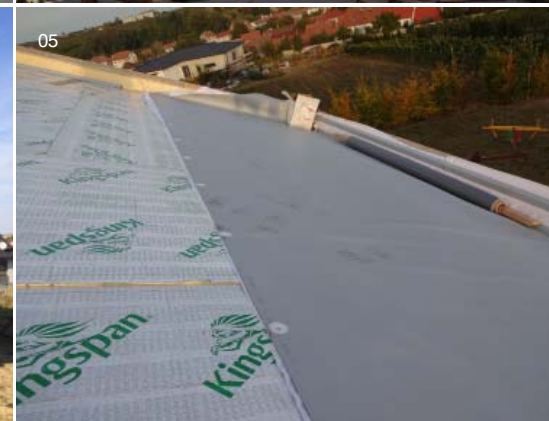
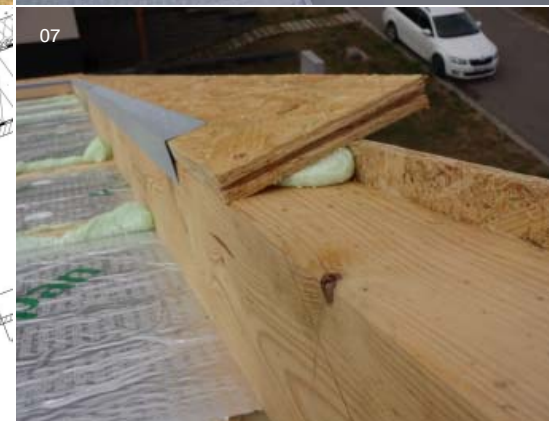
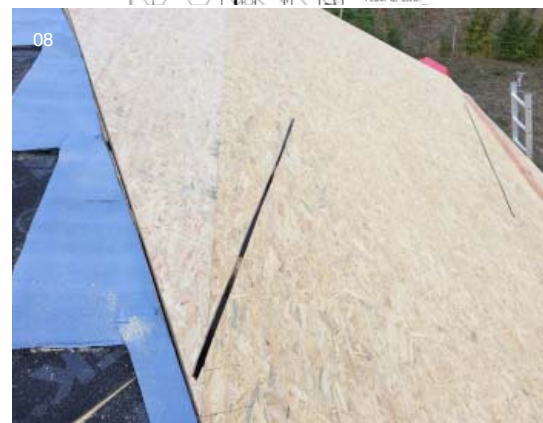
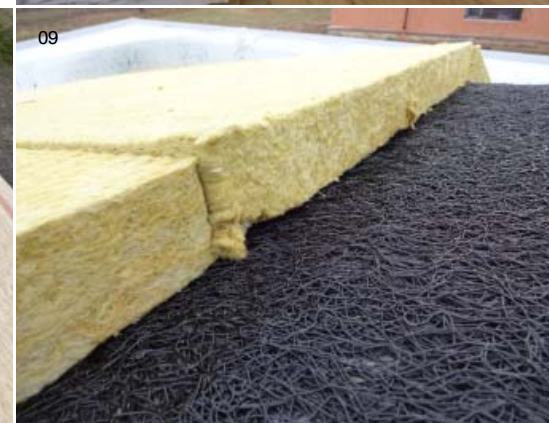
- 01| Půdorys střechy.
- 02| Schéma skladby střechy.
- 03| Realizace nosné konstrukce.
- 04| Provedená parozábrana TOPDEK AL BARRIER.
- 05| Montážní kotvení PVC fólie DEKPLAN 77.
- 06| Řešení atiky s lichoběžníkovým hranolem.
- 07| Konstrukce atiky z OSB desek.
- 08| Drážky pro vložení parozábrany z TOPDEK AL BARRIER.
- 09| Pokládka vaty a smyčkové rohože.

Pro hydroakumulační vrstvu byly použity desky z minerálních vláken Isover Cultilene pro svoji schopnost zadržet vodu i na vyšších sklonech. Aby mohl případný přebytek vody ve skladbě volně odtéci, byla pod hydroakumulační vrstvu navržena drenážní vrstva ze smyčkové rohože DEKDREN P900 /obr. 09-11/.

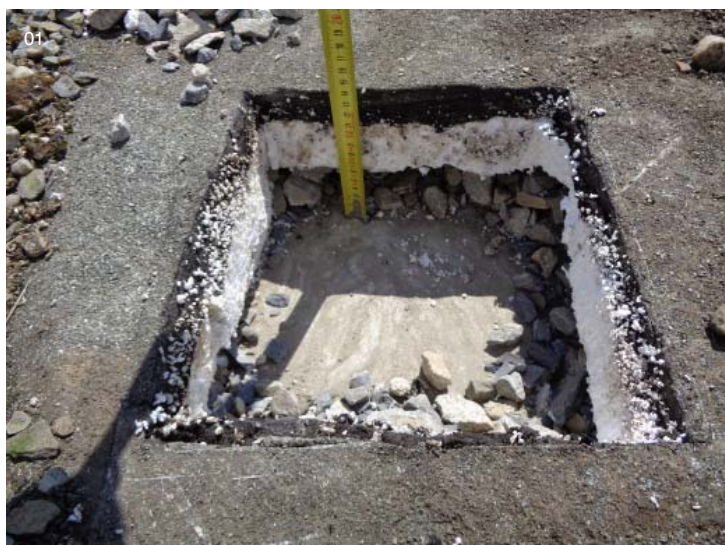
01 | Skladba jednopláškové střechy se štěrkovým násypem.

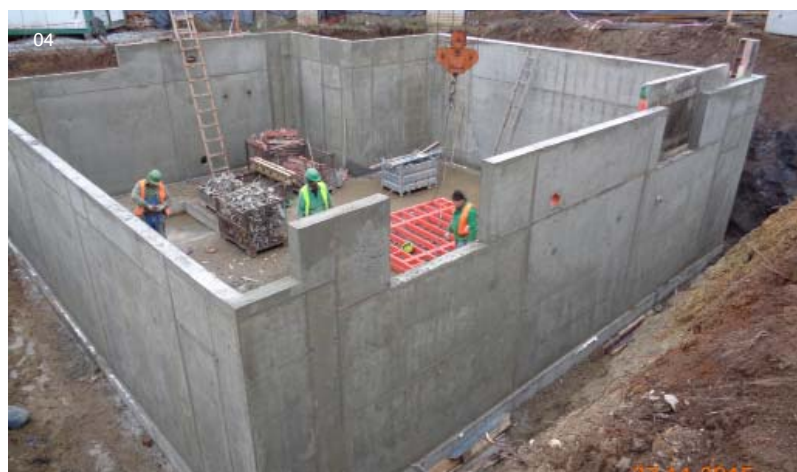
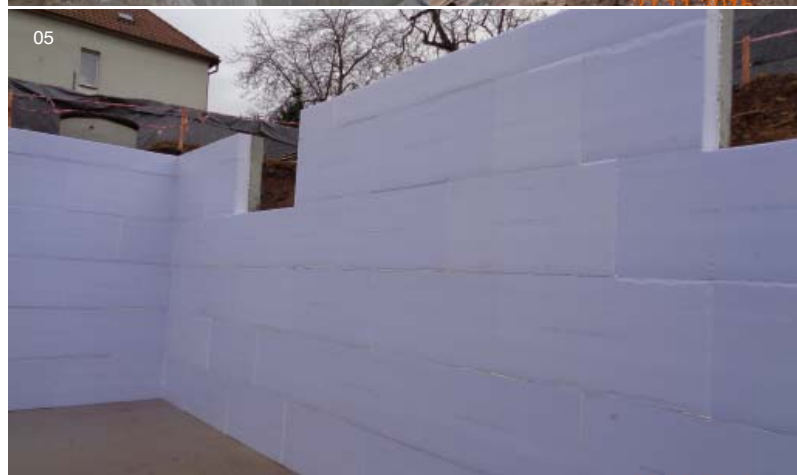
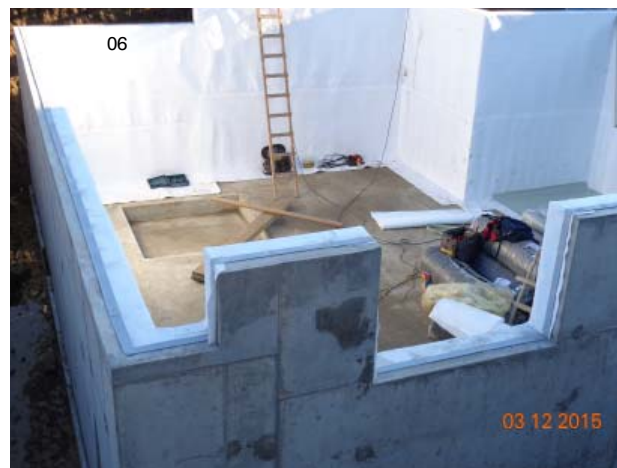
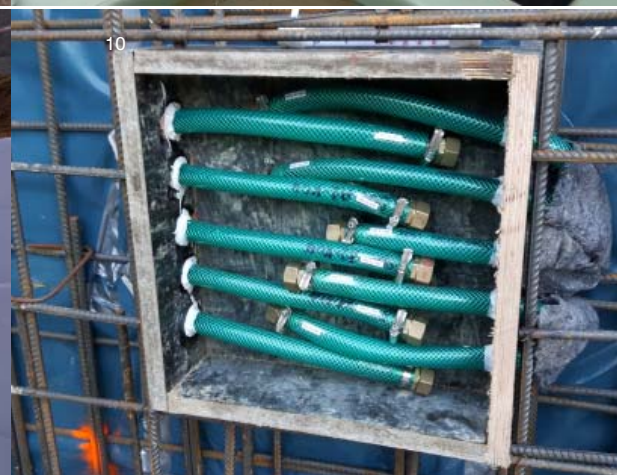
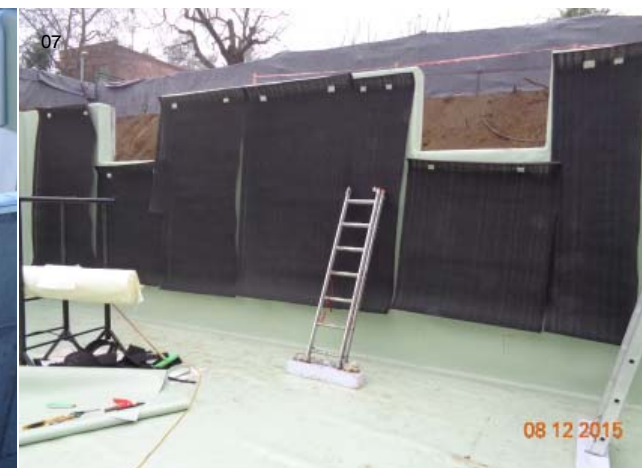
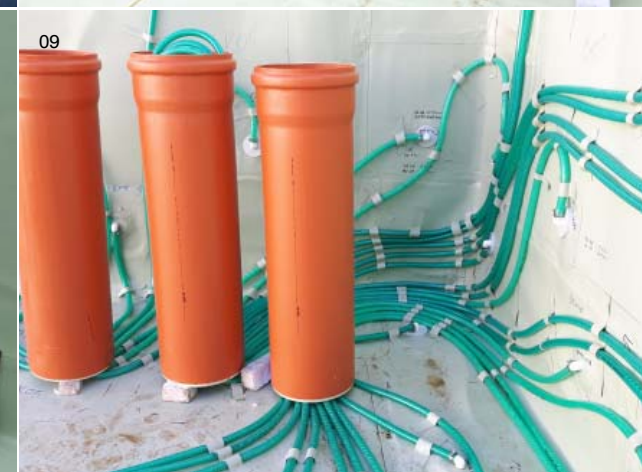
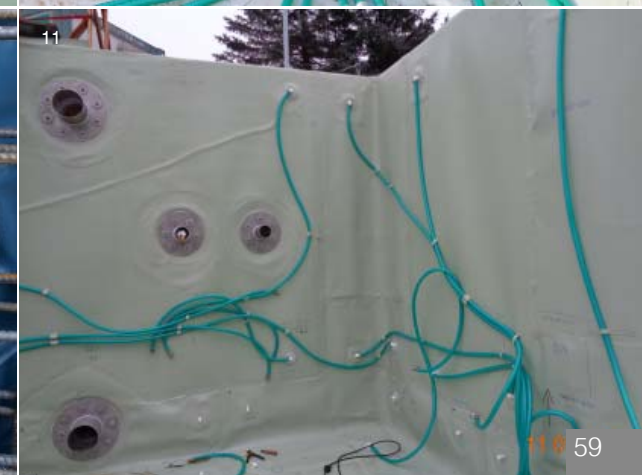
03| Půdorys sektorů DUALDEK.

04| Železobetonové stěny hydroizolační vany mají tl. 150mm.

10| Ukončení kontrolních a injektážních hadic v nise budoucí stěny.

11| Pohled na stěnu s nerezovými přírubami prostupů.

- železobetonová suterénní stěna tl. 200mm
- kluzná vrstva z polyethylenové fólie DEKSEPAR tl. 0,2mm
- ochranná geotextilie z polypropylenových vláken 500 g/m² FILTEK 500
- dvojitý hydroizolační systém DUALDEK:
 - hydroizolační fólie z mPVC ALKORPLAN 35 034 tl. 2mm
 - drenážní vrstva z prostorové rohože DEKDREN P900
 - hydroizolační fólie z mPVC ALKORPLAN 35 034 tl. 2mm
- ochranná geotextilie z polypropylenových vláken 500 g/m² FILTEK 500
- tepelná izolace extrudovaný polystyren tl. 140mm
- železobetonová stěna hydroizolační vany (pažení) tl. 150mm
- zemina

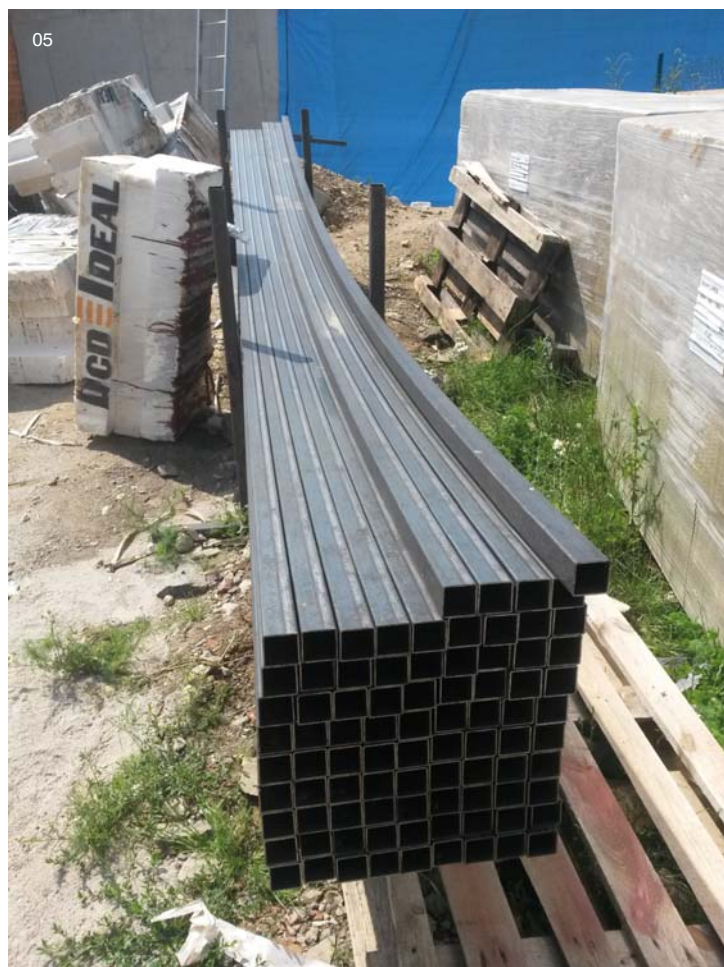
Ozn.	RX	RY	RZ	Kusů
A2-7	3750	3670	7230	7
A2-8	3790	3700	7190	7
A2-9	3840	3710	7190	7
A2-10	3870	3730	7190	7
A2-11	3920	3730	7190	4

06| Výrobní dokumentace profilů roštu pro vrchní plášť.

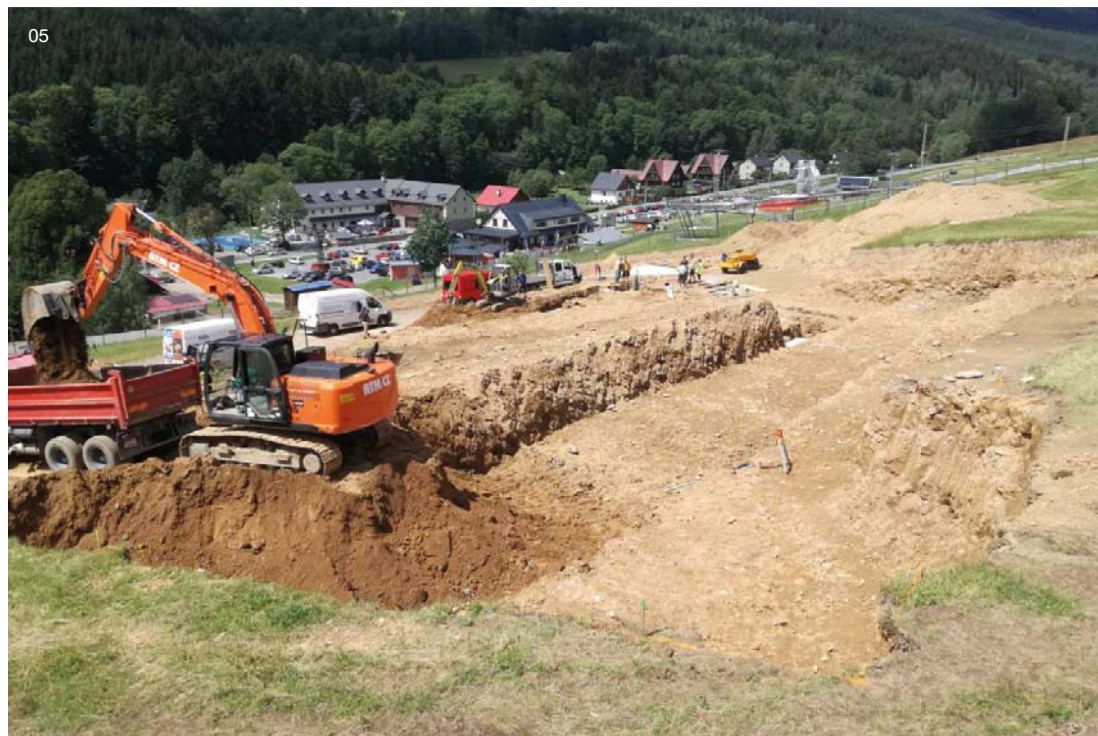
05

05| Fotografie s celkovým pohledem na staveniště převzatá z protokolu druhého stanovení radonového indexu.

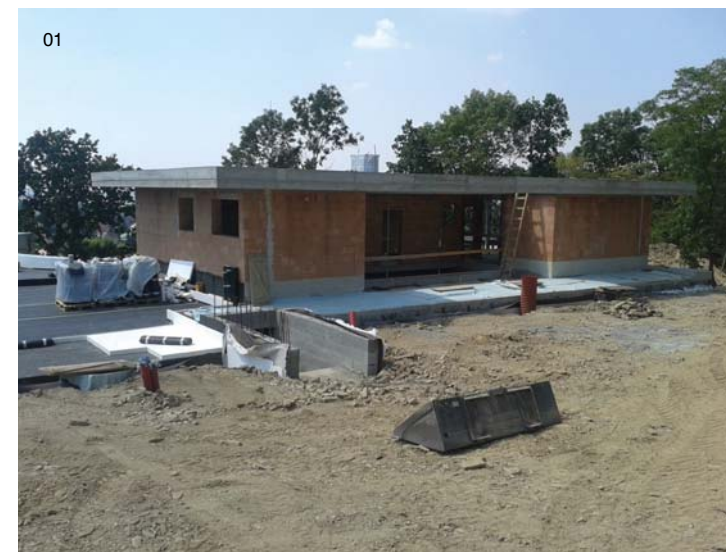
01

01| RD na Olomoucku – z horní části pozemku, v rozestavěném stavu.

V návrhu většího RD v blízkosti krajského města Olomouc ve svažitém terénu na kamenitém a skalnatém podloží projektanti rozhodli ponechat volný prostor mezi domem a příkrym svahem za ním. Svah byl zajištěn opěrnou stěnou ze železobetonu. Opěrná stěna zachycuje veškerý tlak zeminy a v součinnosti s drenážním systémem /obr. 02/ zadržuje vodu pronikající ze svahu. Vnitřní povrch stěny není součástí interiéru, takže případná vlhkostní porucha nijak neovlivní komfort bydlení. Lze tedy uplatnit nižší požadavek na hydroizolační konstrukci.

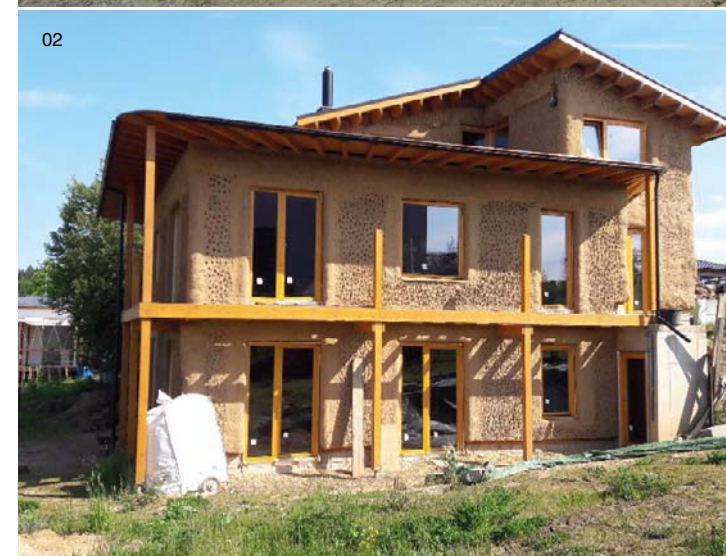
02

02| RD v Šumperku v rozestavěném stavu.

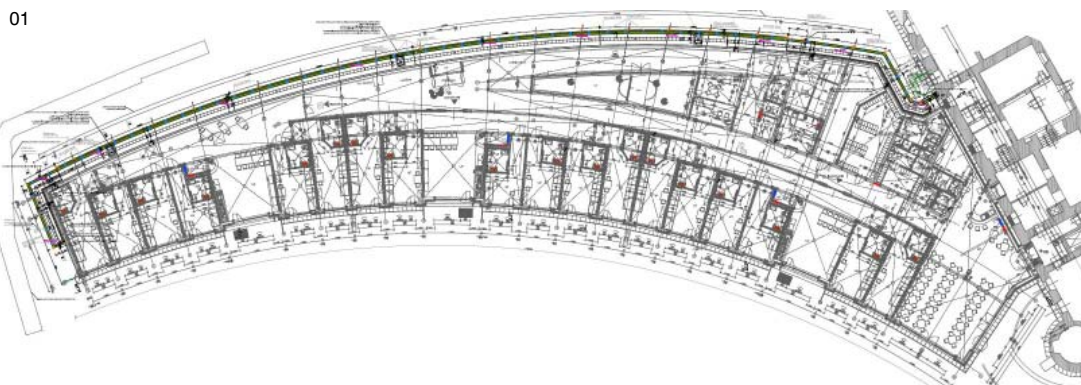
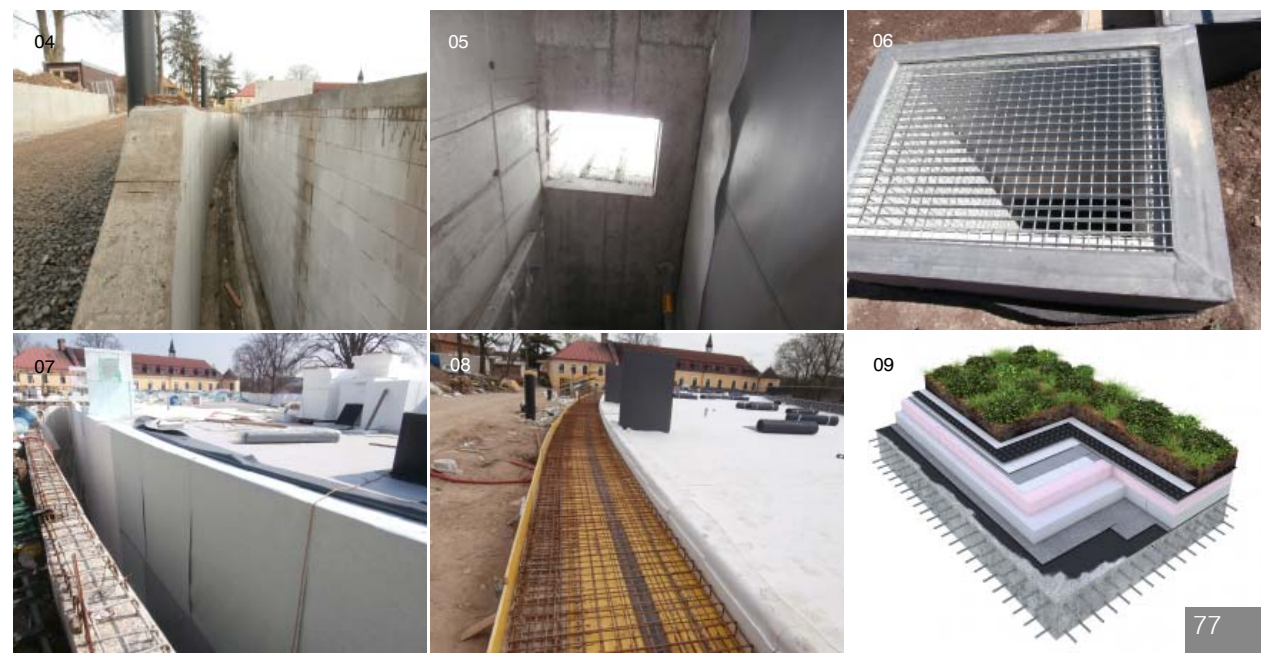
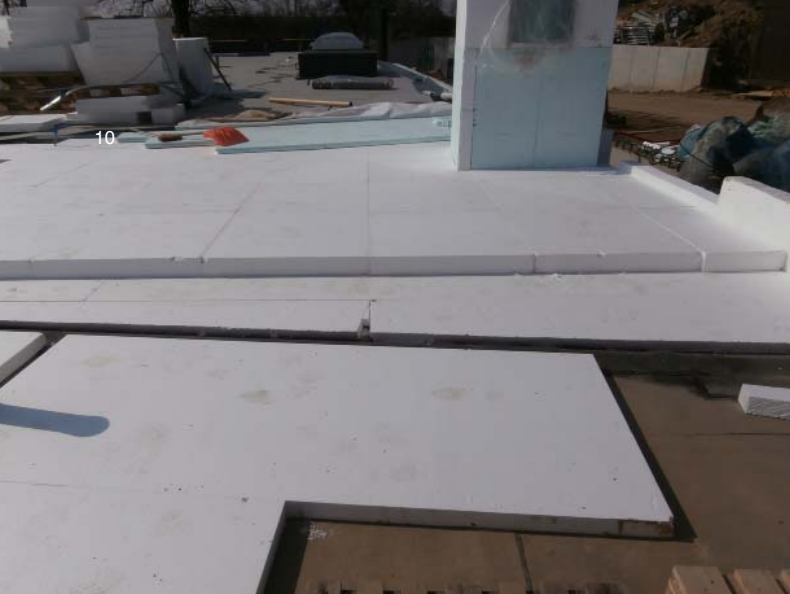
- 01 | Projekt | půdorys objektu.
- 02 | Bagrování stavební jámy.
- 03 | Projekt | řez ochranným prostorem okolo stavby.
- 04 | Betonový žlab na dně ochranného prostoru.
- 05 | Jeden ze vstupů do ochranného prostoru.
- 06 | Vstup do ochranného prostoru krytý mříží.
- 07 | Přechod izolační fólie ze střechy na stěnu.
- 08 | Bednění a výztuž stropu ochranného prostoru, dilatační napojení na stěnu objektu.
- 09 | Vizualizace skladby střechy DEKROOF 09-A (ST.2005A).

Ochranný prostor tvoří konstrukce z monolitického železobetonu, která je dilatačně oddělená od budovy. Z její venkovní strany je provedena svislá plošná drenáž a u paty liniová drenáž s betonovým dnem. Vzniklý ochranný prostor je průchozí a jeho dno tvoří odvodněný žlab.

Hydroizolace nad základy je z PVC fólie pro spodní stavbu ALKORPLAN 35 034. Stěny mezi budovou a ochranným prostorem jsou zateplené pěnovým polystyrenem, na kterém je provedena hydroizolace z vyztužené PVC fólie DEKPLAN 76. Ta je u paty zdi zpětným spojením vodotěsně svařená s vodorovnou hydroizolací a v návaznosti na střechu s hydroizolací střechy z PVC fólie pro vegetační střechy DEKPLAN 77. Fólie také zakrývá i strop ochranného prostoru a přechází na jeho vnější stěnu, kde je zatažena cca 2m do hloubky.

Pro střechu byla použita skladba DEKROOF 09-A. V Katalogu Stavebnin DEK pod označením DEK 313-03-15. Pro práci s pluginem BIMDEK je skladba označena ST.2005-A. Je odvodněná do vnitřních vtoků pomocí spádových klínů z pěnového polystyrenu.

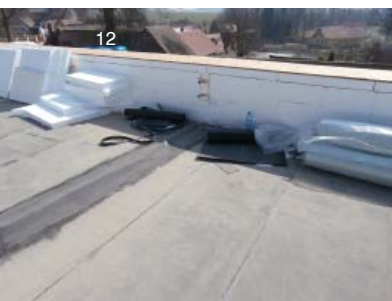
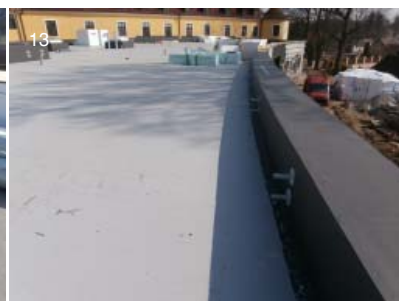
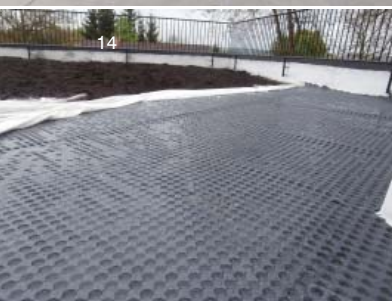
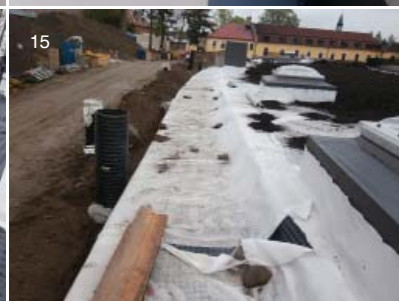
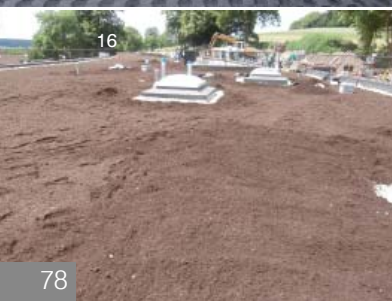
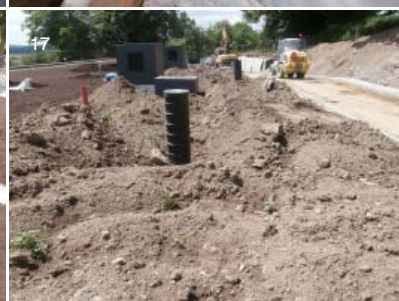
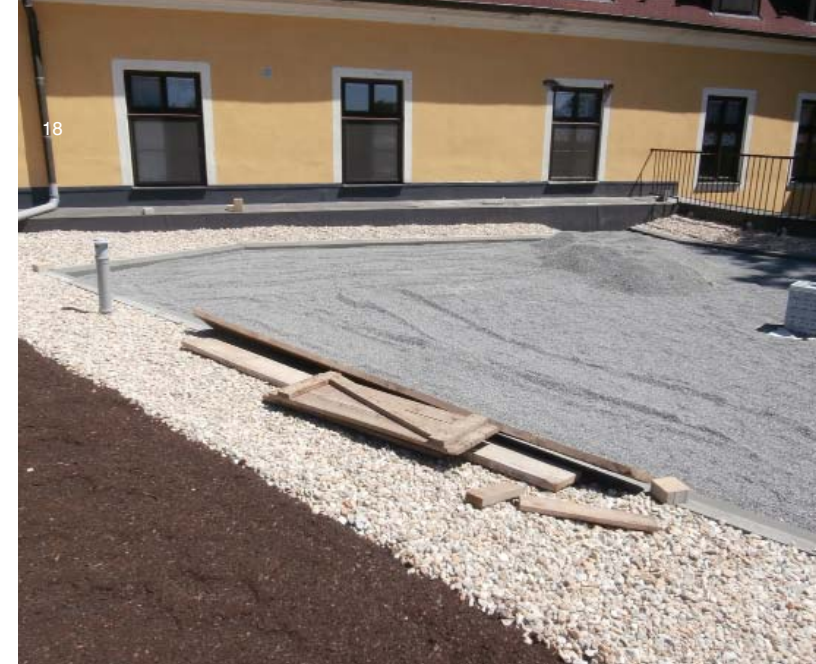
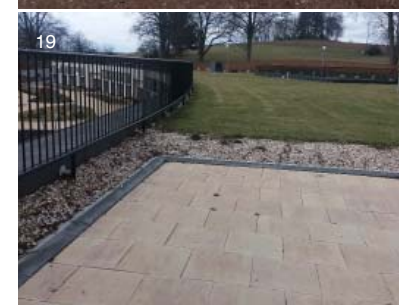
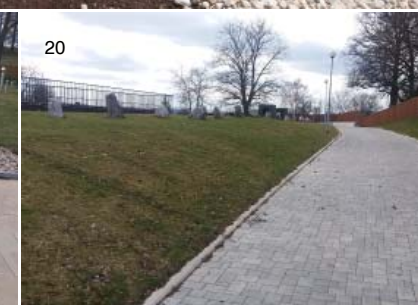
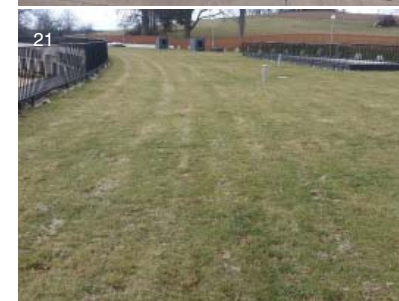
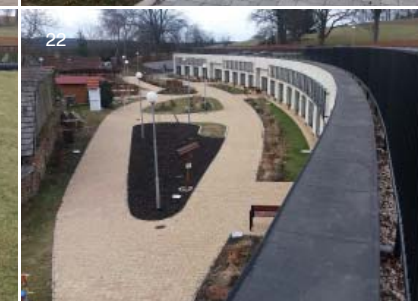
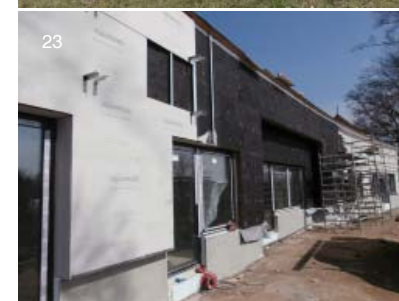
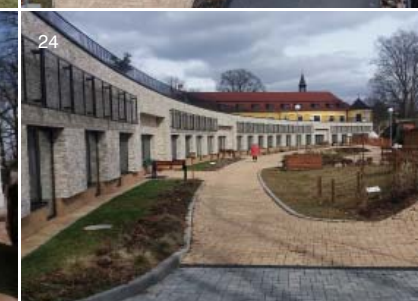
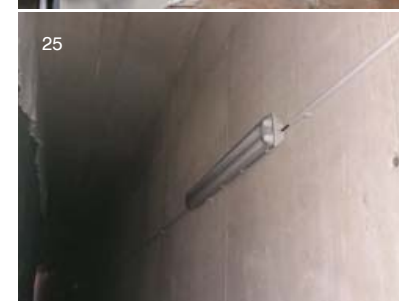
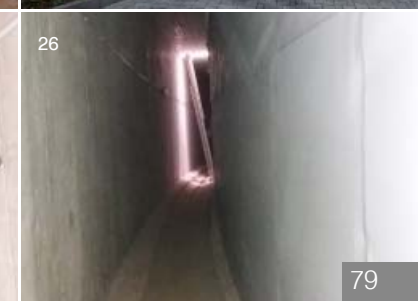
- 10| Pokládka tepelné izolace ve spádu.
- 11| Schéma odvodnění střechy.
- 12| Objektová dilatace v parozábraně z asfaltových pásů je řešena vložením dilatačního provazce.
- 13| Viditelné konstrukce opracované černou izolační fólií.
- 14| Perforovaná nopová fólie krytá textilií.
- 15| Strop ochranného prostoru před navezením zeminy.
- 16| Vegetační substrát.
- 17| Navázání zeminy na ochranný prostor.
- 18| Na části střechy provedena dlažba pokládána do šterku.
- 19| Přechod dlážděné části na zatravněnou střechu.
- 20| Přechod terénu na střechu.
- 21| Rozrostlá vegetace.
- 22| Atika opracovaná PVC fólií.
- 23| Rozpracovaná fasáda na jižní straně budovy.
- 24| Dokončená jižní strana budovy.
- 25| Osvětlení ochranného prostoru.
- 26| Ochranný prostor po třech letech.

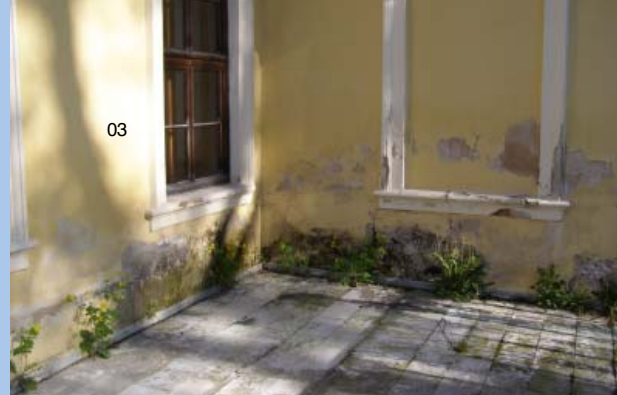
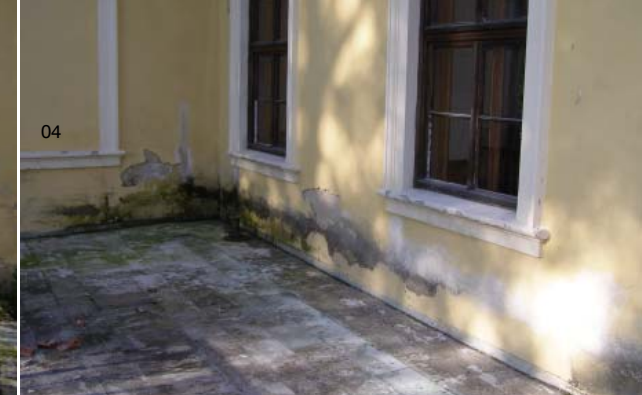
01 | Východní křídlo zámku s terasou.

02 | Dokončená terasa.

Nášlapnou vrstvou terasy před rekonstrukcí byly betonové dlaždice tloušťky 25 mm kladené do maltového lože /obr. 03–06/. Pod dlaždicemi byla hlavní hydroizolační vrstva provedená z asfaltového pásu nataveného na betonovou mazaninu ve spádu. Pod betonovou mazaninu se nacházela podkladní konstrukce tvořená z plných cihel kladených na plocho na zásyp cihelné klenby. Terasa byla odvodněna do zinkových podokapních žlabů. Sonda provedená do skladby terasy prokázala zdegradovaný asfaltový pás v hlavní hydroizolační vrstvě.
