DEK TIME

SBORNÍK | 2019

DEK
SEMINÁŘE
2019

EFEKTIVNÍ
PROJEKTOVÁNÍ
STAVEB
PO ROCE 2018

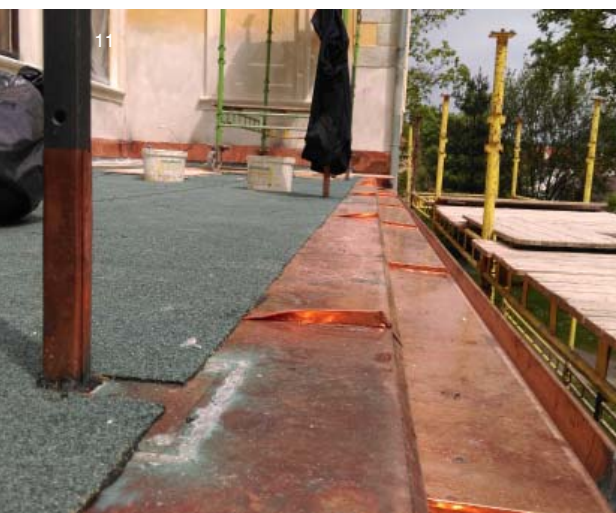
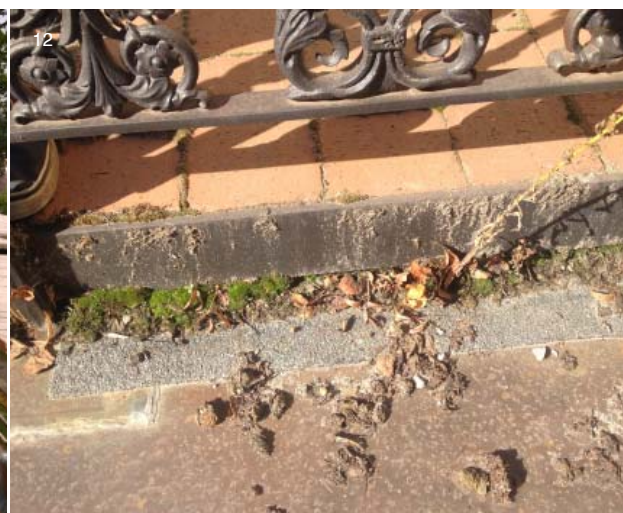
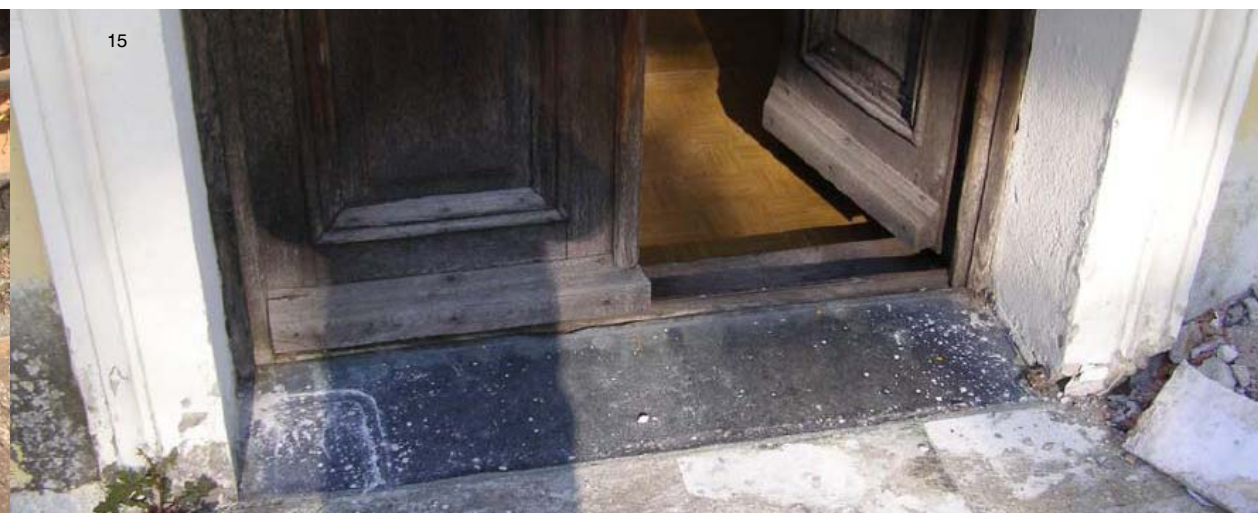
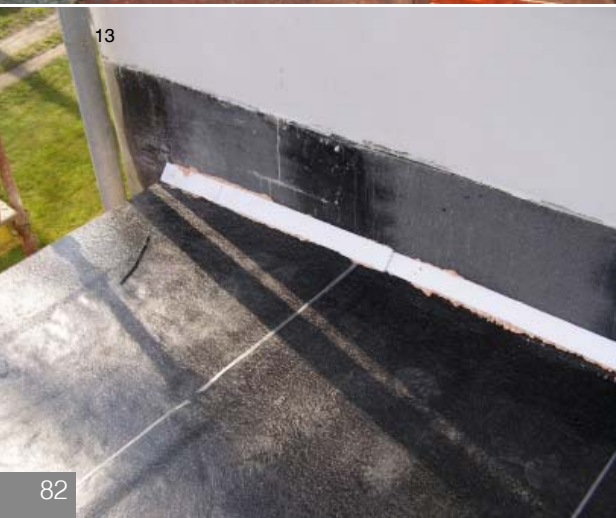
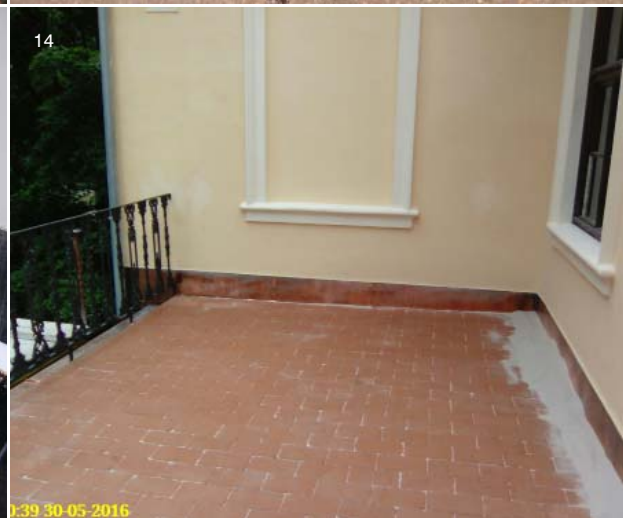
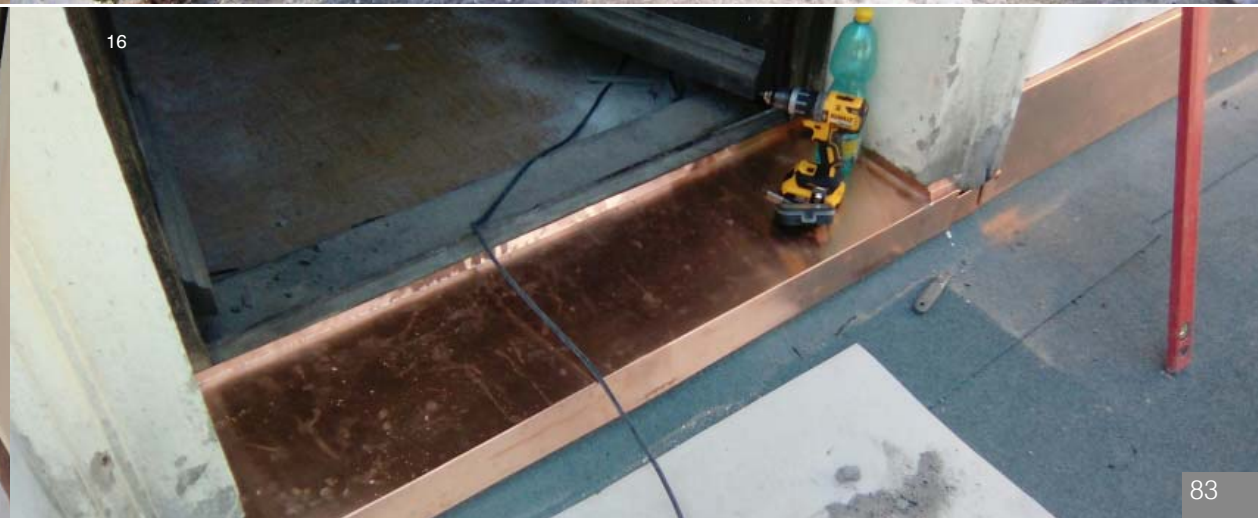
- 11| Okap terasy v rozpracovaném stavu.
- 12| Trnož zábradlí z ocelového profilu, nečistoty a vegetace na okraji dlažby po dvou letech užívání.
- 13| Příprava na napojení hydroizolace na stěnu.
- 14| Cihelná dlažba v ploše terasy a oplechování soklu kryjící hydroizolaci vytaženou na stěnu.
- 15| Vstup na terasu - původní stav.
- 16| Vstup na terasu před dokončením oplechování.

Terasa je nově odvodněna do měděného podokapního žlabu. Došlo také k očištění a otryskání stávajícího zábradlí a provedení nového nátěru, madlo zábradlí bylo nahrazeno novým dubovým s impregnačním nátěrem. Konstrukce zábradlí byla nově doplněna o spodní trnož z ocelového profilu, která ohraničuje cihelnou dlažbu u okapu a zároveň nebrání odtoku vody proniklé do dlažby /obr. 12/.

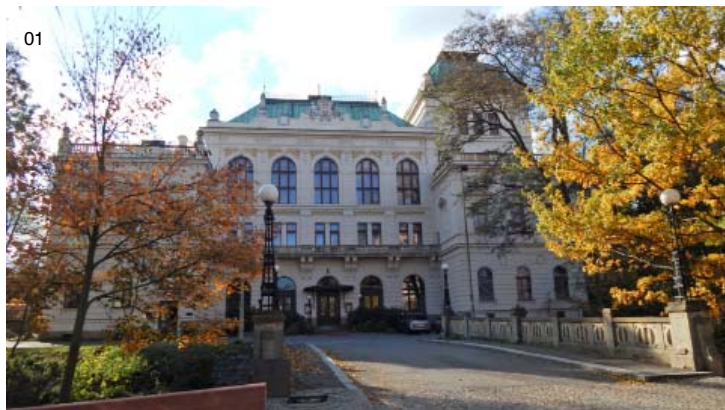
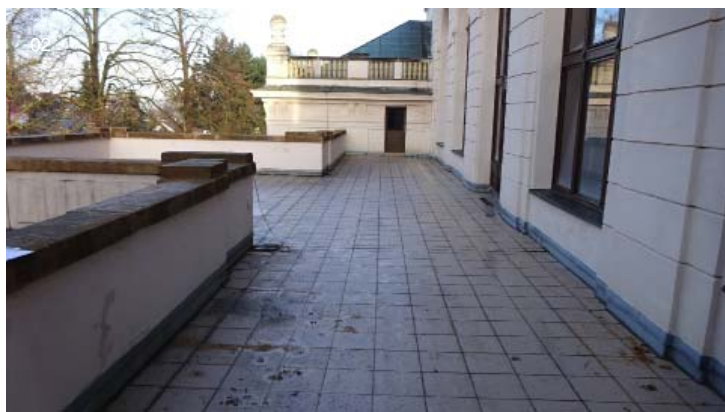
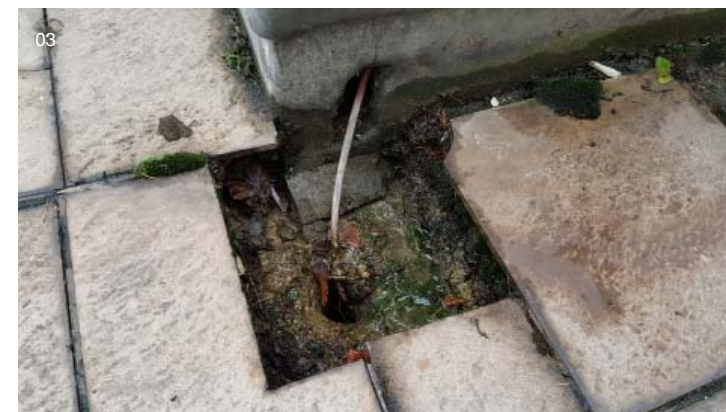
- 01 | Smetanův dům v Litomyšli.
- 02 | Původní terasa.
- 03 | Původní vtok.
- 04 | Interiér pod terasou (zdroj: www.smetanuvdum.cz).

hydroizolace u obou terasových vtoků. K proražení došlo při dodatečné instalaci topných kabelů. Díry v oplechování a svislé hydroizolaci byly těsně nad úrovní dlažby. Při průměru cca 50 mm se otvory vtoků v betonové mazanině často zanášely nečistotami. Při vydatnějších deštích tak s největší pravděpodobností docházelo k přetékání vody do nezatečených prostorů topného kabelu skrz oplechování a svislou hydroizolaci. Totéž se dělo při tání sněhu.

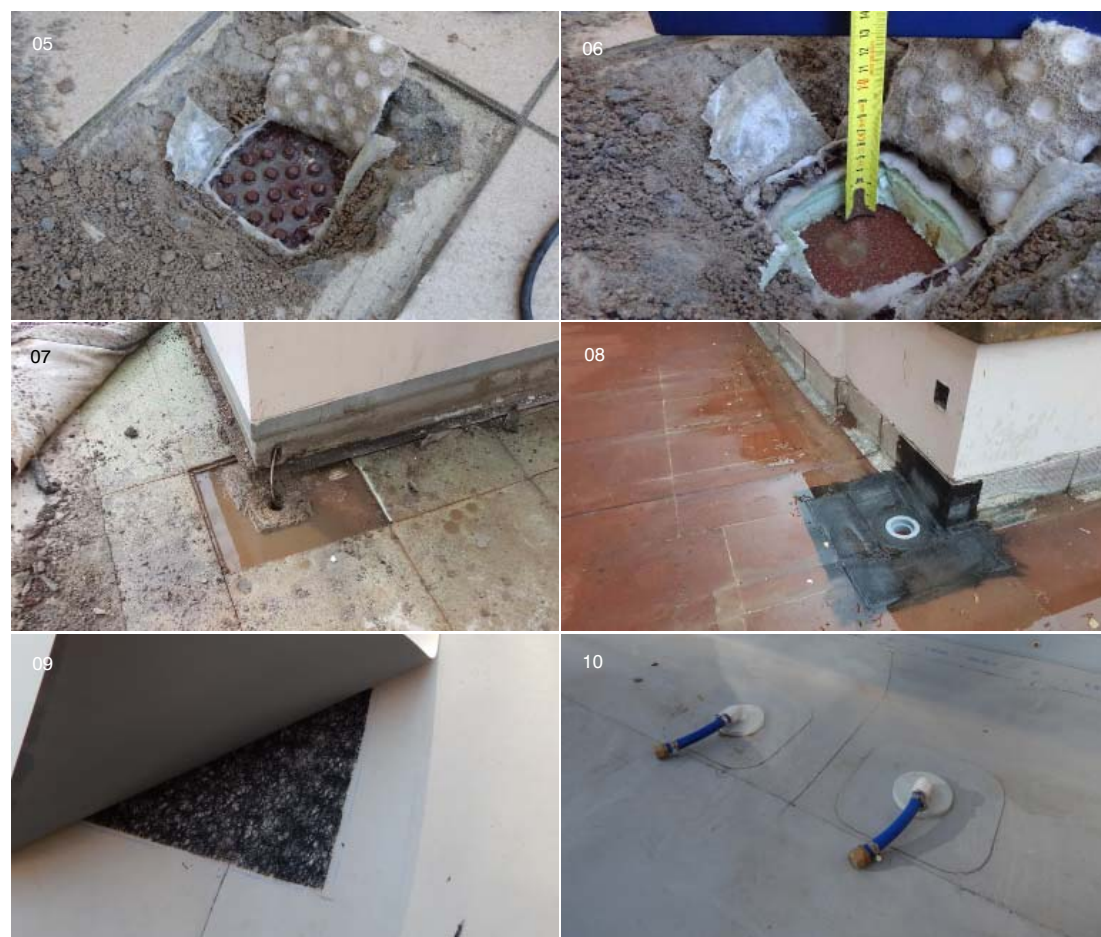
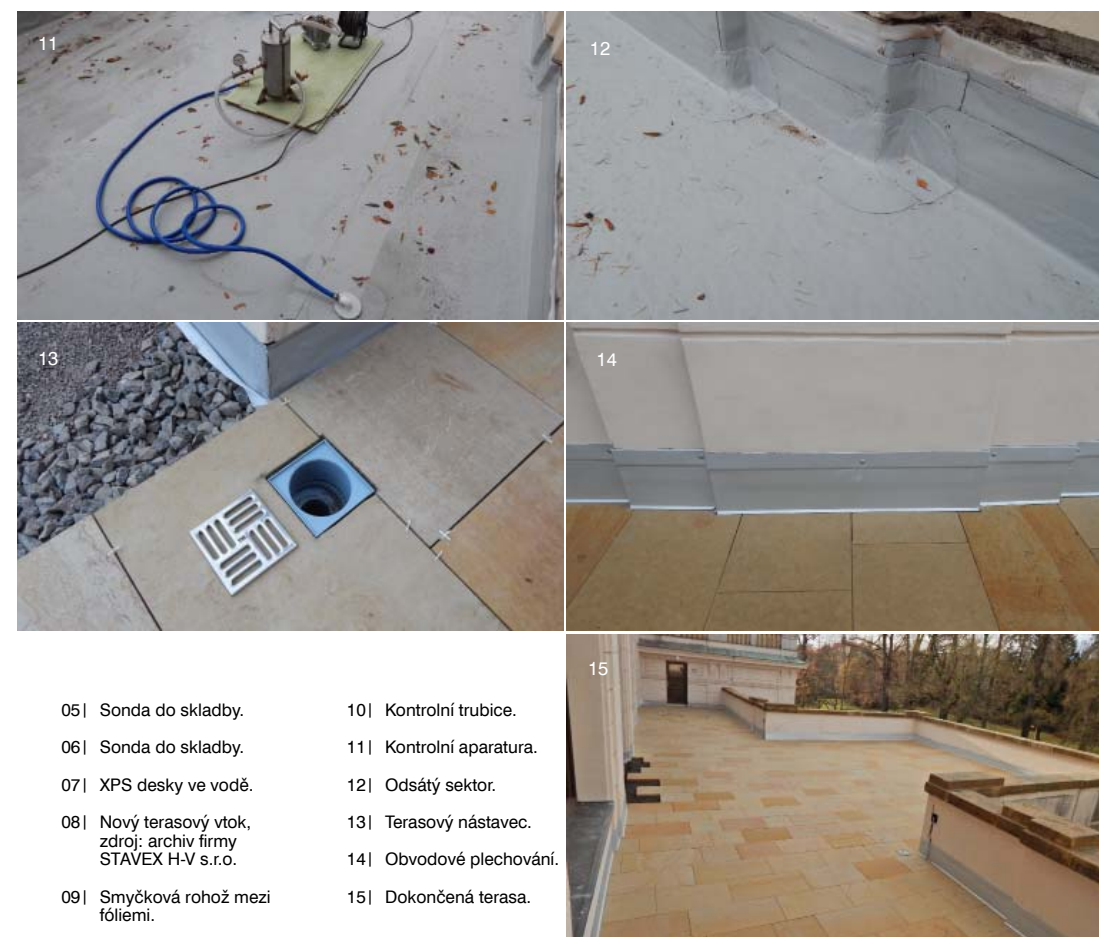
| 05 Sonda do skladby. | 10 Kontrolní trubice. |

Sondou do původní skladby bylo zjištěno, že nad hydroizolační vrstvou z asfaltových pásů s břídlíčným posypem je položena tepelá izolace z XPS tl. 40 mm. Na ní leží dvě netkané textilie a nová fólie zakrytá PE fólií. Následovala betonová mazanina s přilepenou dlažbou. Podle použitých materiálů bylo patrné, že hydroizolace a provozní vrstvy nebyly původní a pocházely z předchozí rekonstrukce terasy. Desky z XPS obsahovaly velké množství vody. Zdrojem této vody bylo kromě difuzního navlhnutí XPS zakrytého fóliemi s vysokým difuzním odporem nejspíš i nasáknutí. Při pozdější demontáži skladby bylo zjištěno, že okolí vtoku v úrovni hlavní hydroizolační vrstvy z asfaltového pásu bylo obetonováno tak, že voda proniká pod povrch dlažby nemohla odtékat a hromadila se ve skladbě. Namáhala hydroizolaci tlakem. XPS stál trvale ve vodě. Voda pronikala do otevřených pórů XPS. Lze předpokládat, že voda obsažená v XPS při zmrazení otvírala další póry.

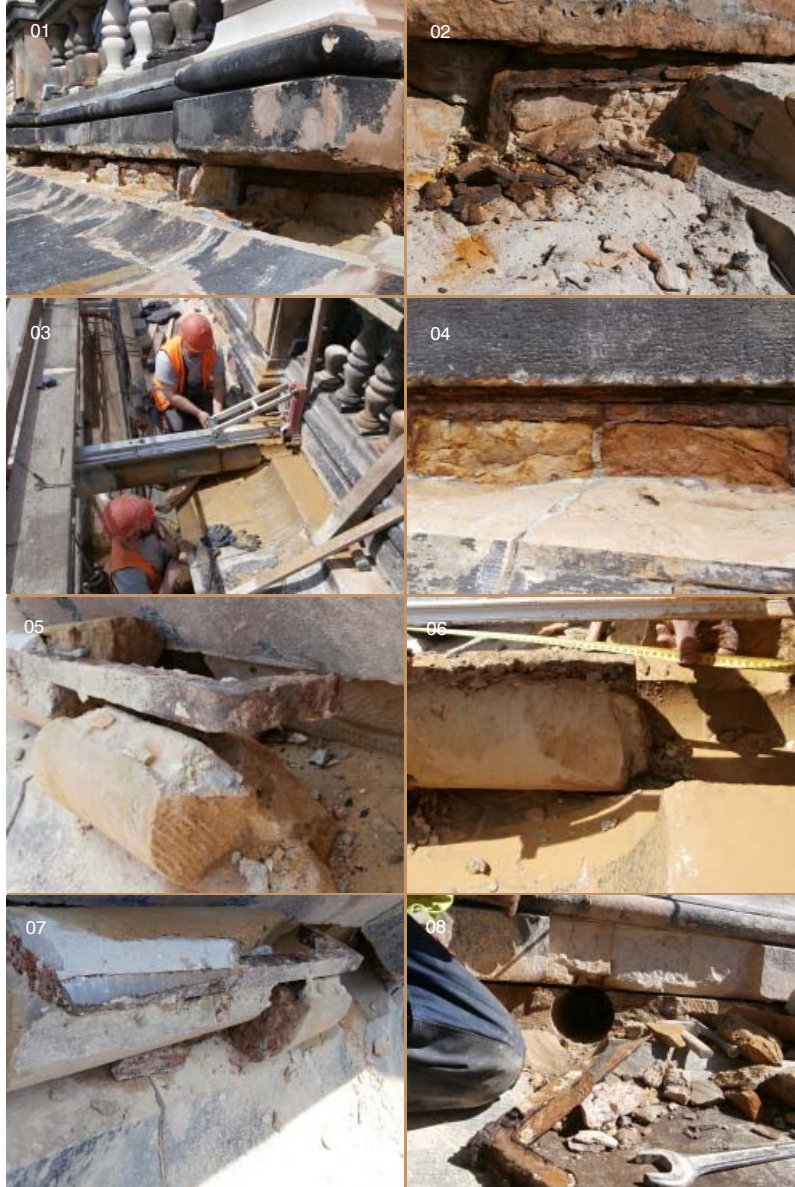
- 01| Zkorodované kramle pod korunní římsou, zdroj: OHL ŽS, a.s.
- 02| Zkorodované kramle pod korunní římsou, zdroj: OHL ŽS, a.s.
- 03| Provedení jádrového vrtu., zdroj: OHL ŽS, a.s.
- 04| Zkorodované kramle pod korunní římsou, zdroj: OHL ŽS, a.s.
- 05| Jádrově odvrtné kramle., zdroj: OHL ŽS, a.s.
- 06| Pohled na odvrt., zdroj: OHL ŽS, a.s.
- 07| Jádrově odvrtné kramle., zdroj: OHL ŽS, a.s.
- 08| Jádrově odvrtaná skoba., zdroj: OHL ŽS, a.s.

U všech ostatních zjištěných poloh železných spon budou prostřednictvím jádrových vrtů malého průměru vpraveny (injektovány) do oblasti kotev inhibitory koroze, které korozi významně zpomalí či dokonce zastaví. Předpokládá se použití migračních inhibitorů (MCI). U navrženého přípravku je nutné před jeho použitím ověřit zkouškami jeho vliv na pískovec (změna barevnosti, změna soudržnosti pískovce, ucpávání pórovitého systému). Množství míst pro aplikaci inhibitorů koroze bude upřesněno po dokončení diagnostického průzkumu zbylé části jižní stěny a východní stěny – orientačně se předpokládá cca 70 míst.

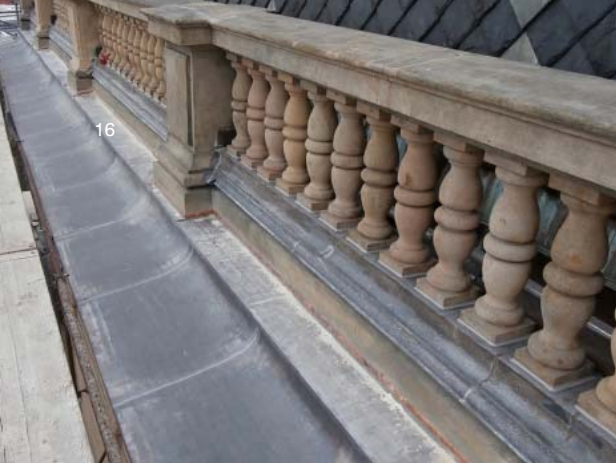
16

16| Dokončené práce na oplechování korunní římsy, zdroj: OHL ŽS, a.s.

Celá sanovaná korunní římsa se zabalila do olověného oplechování (cca 3 mm), které se k podkladu lepilo. Tento postup byl zvolen pro spolehlivou ochranu římsy nepřístupné pro kontrolu a údržbu před pronikáním vody. Národní památkový ústav nadřadil požadavek na spolehlivou ochranu před vodou nad přísnou památkovou ochranu a povolil realizaci této nepůvodní technologie. Římsa sice není pohledová, ale i tak se provedla patinace její vrchní části. Současně se také provedlo nové oplechování zaatikového žlabu měděnou výstelkou, kde muselo dojít k napojení na ponechané olověné pásy pod kuželkami balustrád /obr. 16–19/.

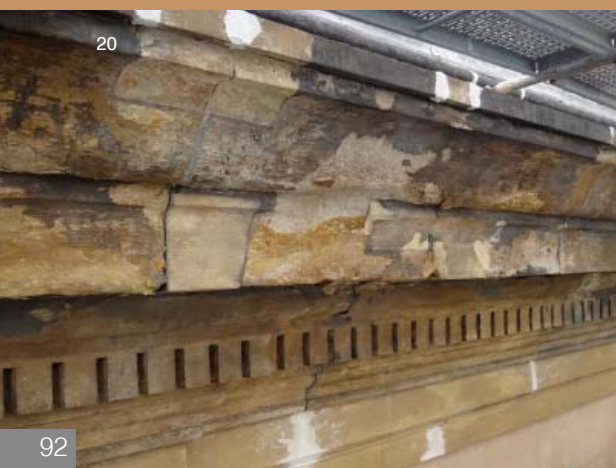
20

20| Původní stav korunní římsy a zubořezu, zdroj: OMNIA projekt, s.r.o.

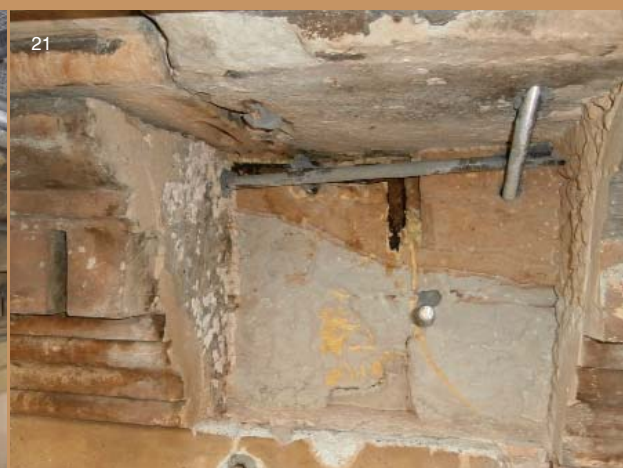
21

21| Statické zajištění korunní římsy a zubořezu, zdroj: OHL ŽS, a.s.

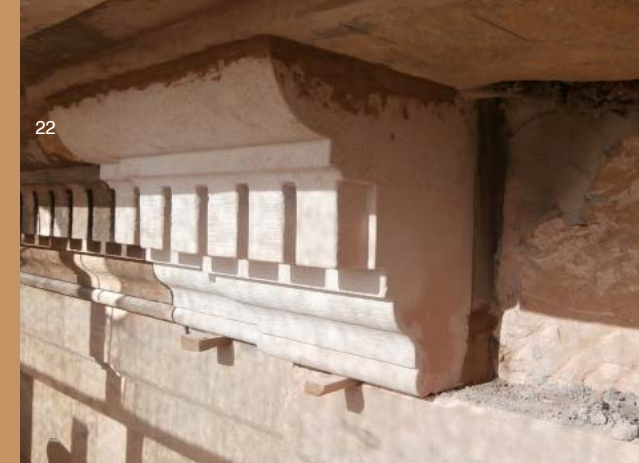
22

22| Realizace nového kusu zubořezu, zdroj: OHL ŽS, a.s.

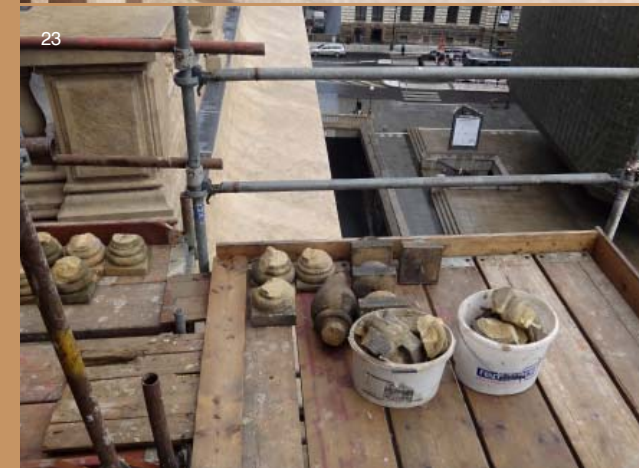
23

23| Pohled na původní kuželky vyrobené z Hořického pískovce, zdroj: OHL ŽS, a.s.

Spolu s korunní římsou byla také opravena celá balustráda. Původní kuželky balustrády byly vyrobeny z pískovce těženého u Hořic v Podkrkonoší. Na všechny nyní opravy se používal Božanovský pískovec. Je tvrdší, ale bělejší, proto se musel dopatinovat /obr. 23, 24/.

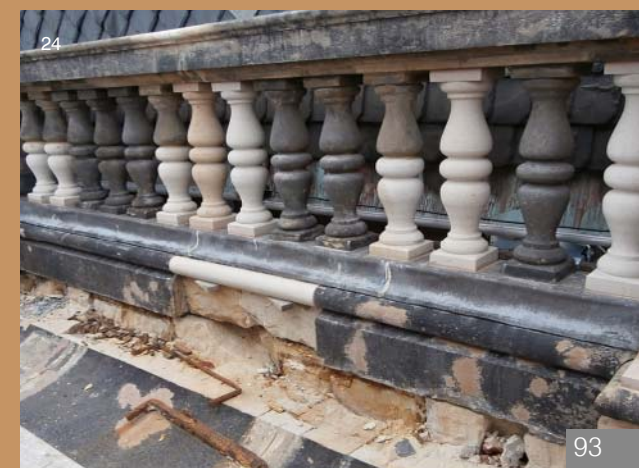
24

24| Pohled na opravenou balustrádu z nových kuželek z Božanovského pískovce, zdroj: OMNIA projekt, s.r.o.

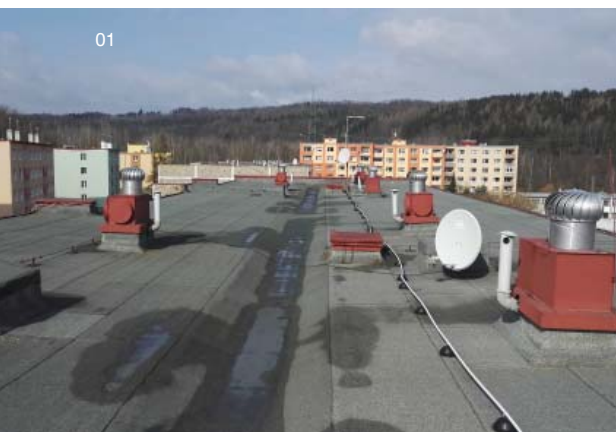
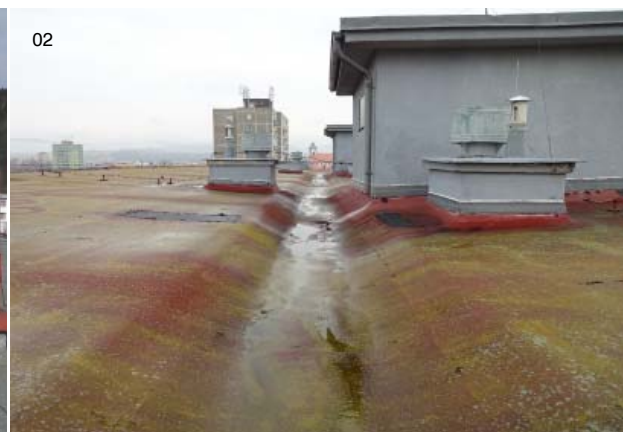
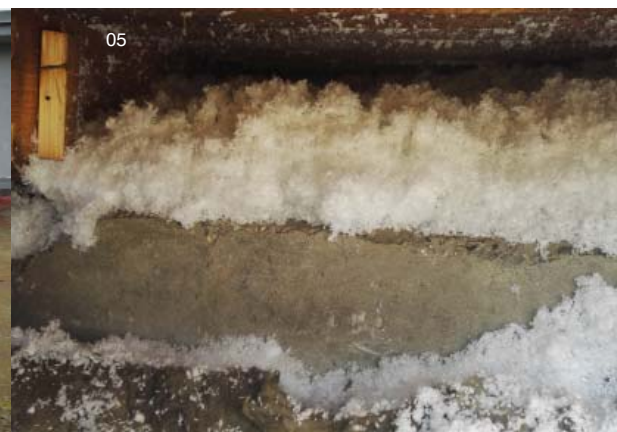
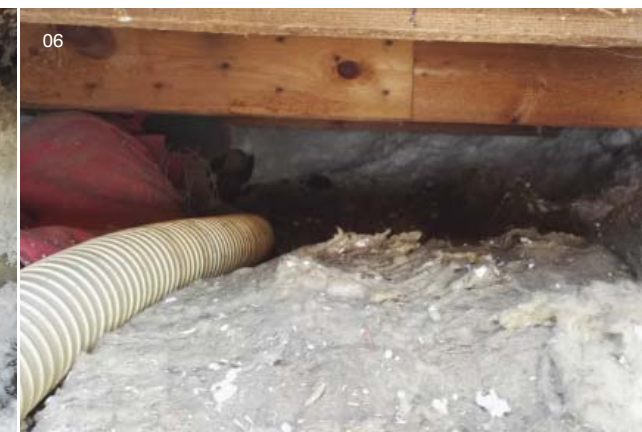
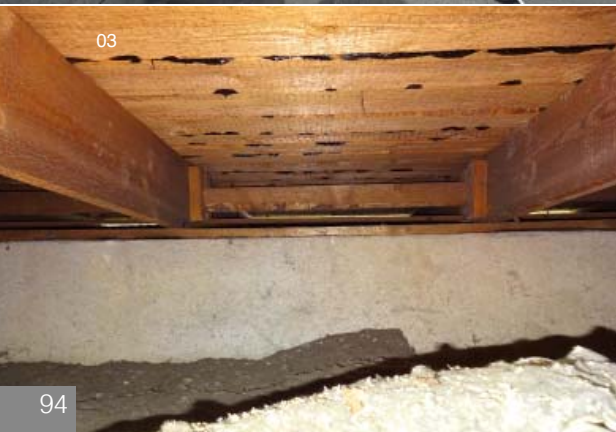
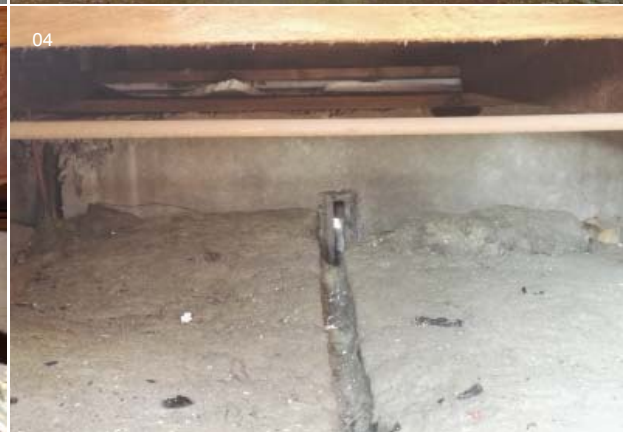
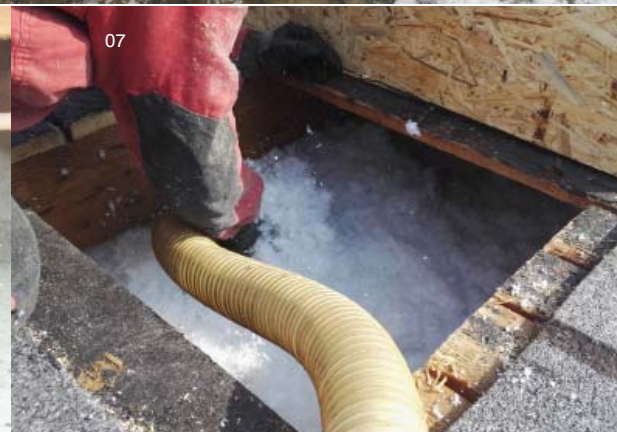
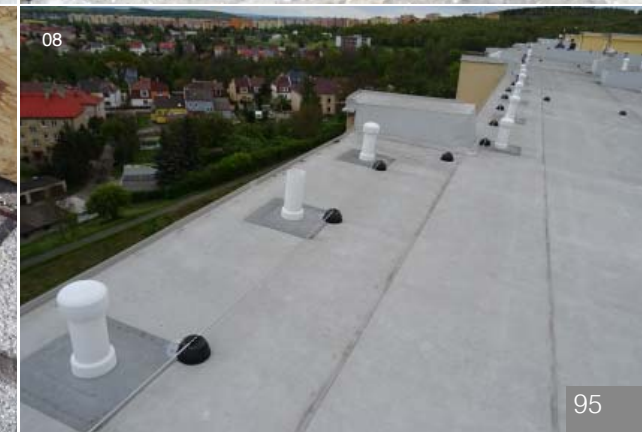
- 01 | Pohled na dvouplášťovou střechu.
- 02 | Pohled na dvouplášťovou střechu.
- 03 | Pohled do dutiny střechy – liniové větrací otvory.
- 04 | Pohled do dutiny střechy – bodové větrací otvory.
- 05 | Rozdílné množství zafoukané tepelné izolace ve střešní dutině.
- 06 | Realizace zafoukané tepelné izolace ve stísněném prostoru omezeně průleznou střešní dutinou.
- 07 | Zafoukávání tepelné izolace do neprůlezných střešních dutin otvorem v horním plášti.
- 08 | Les větracích komínků, některým chybí zakrytí.

částečně průlezná, lze ještě doufat, že pracovník pohybující se ve velmi stísněném a nekomfortním prostoru svou práci zkontroluje /obr. 06/. Pokud se dodatečná zafoukávání izolace realizuje pouze z plochy střechy /obr. 07/, omezí se kontrola kvality pouze na hlídání spotřeby materiálu a zkušenost pracovníků manipulujících s hadicí a tepelněizolačním materiálem.

U všech metod, které počítají se zachováním principu větrání střechy, je třeba obezřetně přistupovat ke snahám posílit nebo nahradit větrání realizací odvětrávacích komínků nebo turbín. Ty je třeba po čase v závislosti na druhu a stavu hydroizolace střechy považovat spíše za detail narušující celistvost hydroizolace /obr. 08/. Ověření jejich účinnosti pro případné posouzení vlhkostního režimu střechy je obvykle sporné.

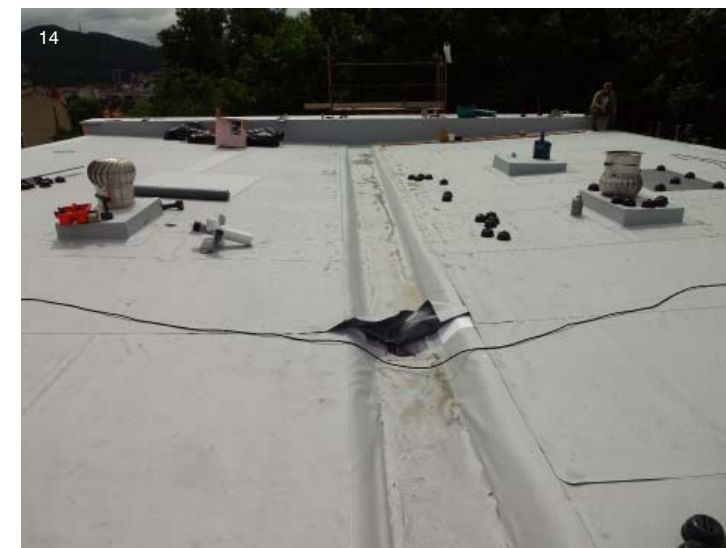
14| Pohled na zrekonstruovanou střechu se zateplením na horním pláští před dokončením.

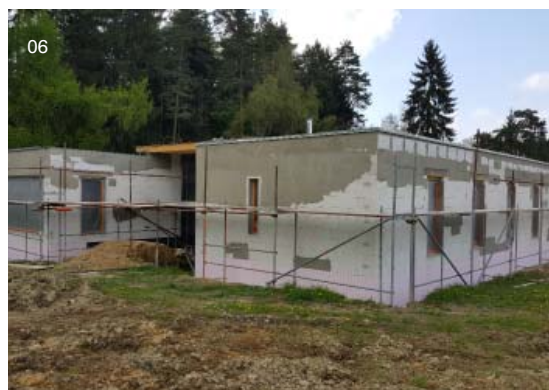
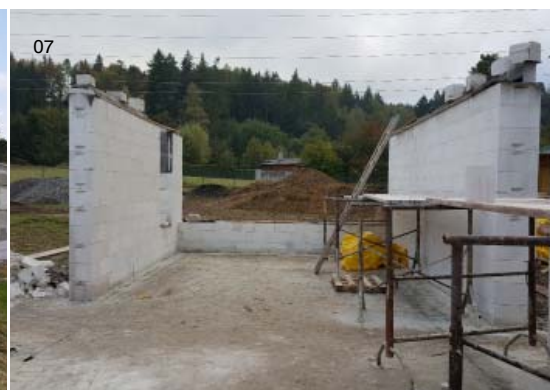
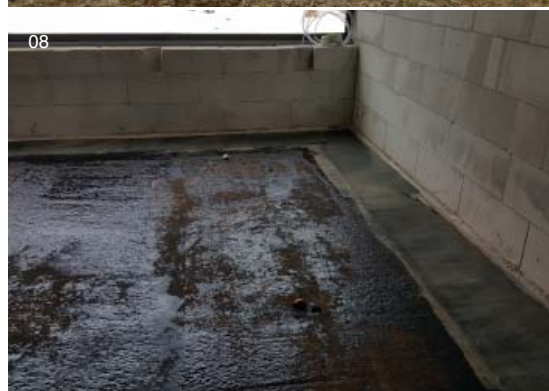
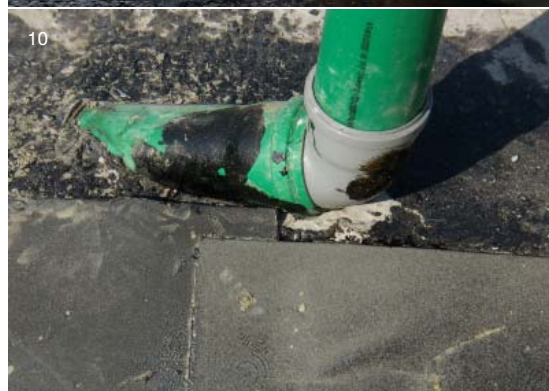
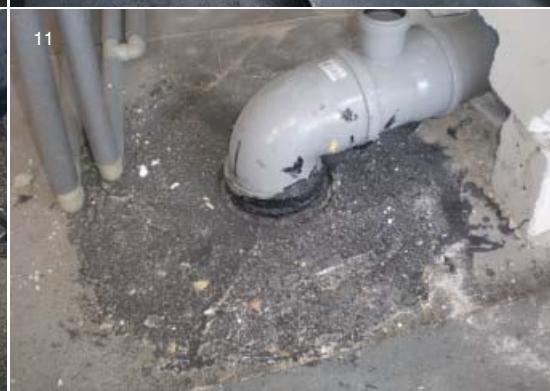
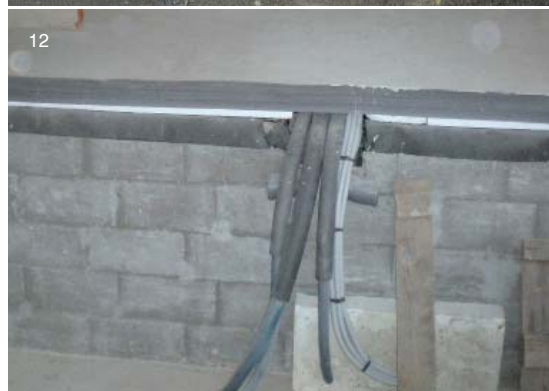
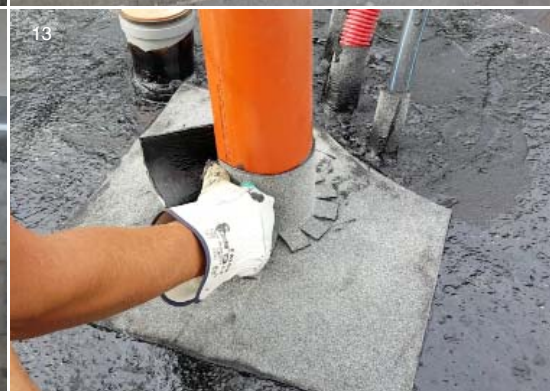
- 01| Základová deska rodinného domu při zahájení izolačních prací.
- 02| Příprava podkladu a realizace hydroizolační vrstvy pod nosným zdivem.
- 03| Ochranná vrstva z asfaltových pásů.
- 04| Založení nosného zdiva na ochranné vrstvě.
- 05| Realizace nosného zdiva s odsokem pro tepelnou izolaci soklové části.

- 06| Dokončená tepelněizolační vrstva soklové části zdiva.
- 07| Způsob ochrany hydroizolační vrstvy musí reflektovat všechny procesy, které budou na hydroizolační vrstvě probíhat.
- 08| Odstranění ochranné vrstvy hydroizolace nosného zdiva. Příprava realizace hydroizolační vrstvy pod podlahami.
- 09| Dokončená hydroizolační vrstva podlahy.
- 10| Neopracovatelný prostup.
- 11| Pokus o dodatečné opravení asfaltovou stěrkou.
- 12| Neopracovatelný sdružený prostup.

Jedna z variant postupu realizace hydroizolace nepodsklepené stavby – hydroizolace realizována po etapách v návaznosti na realizaci svislých konstrukcí:

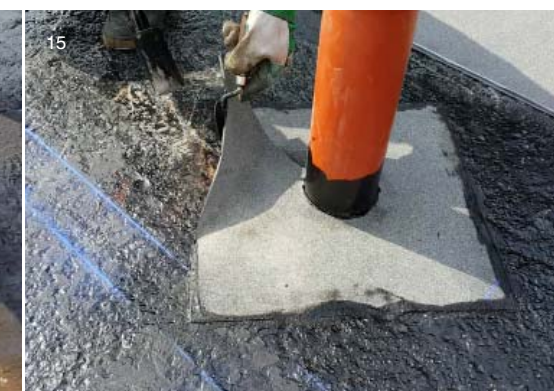
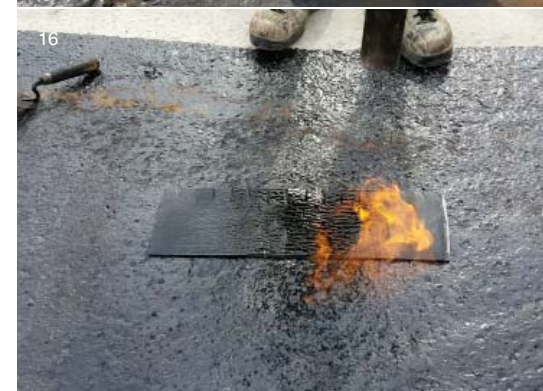
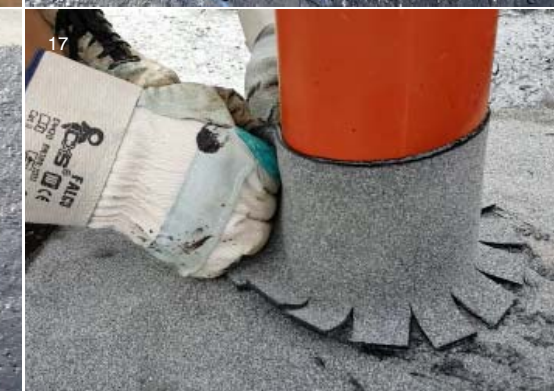
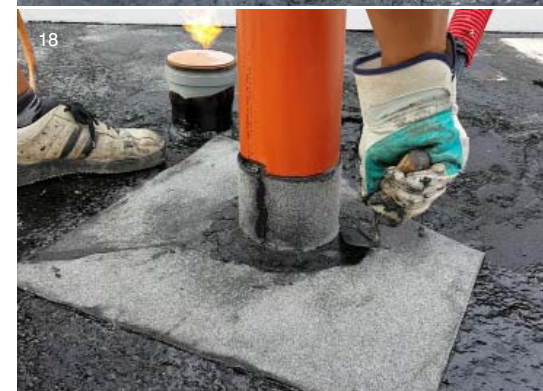
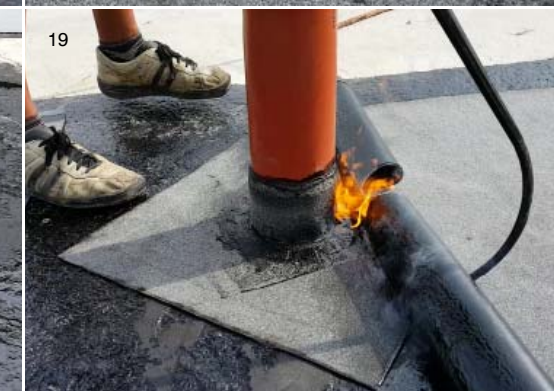
- 13| Správné prostorové uspořádání jednotlivých prostupů umožňující opravování hydroizolační vrstvou.
- 14| Aplikace ochranné vrstvy asfaltu strženého z přířezu asfaltového pásu na PU pěnu mezi chráničkou a prostupujícím potrubím.
- 15| První část opravování prostupu potrubí.
- 16| Nahřátí přířezu asfaltového pásu pro druhou část opravování prostupu potrubí.
- 17| Druhá část opravování prostupu potrubí.
- 18| Dokončení prostupu potrubí.
- 19| Realizace první části hydroizolační vrstvy.

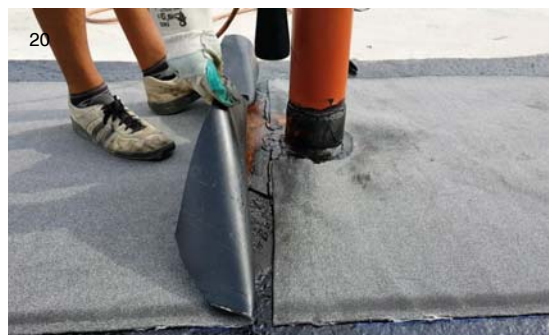
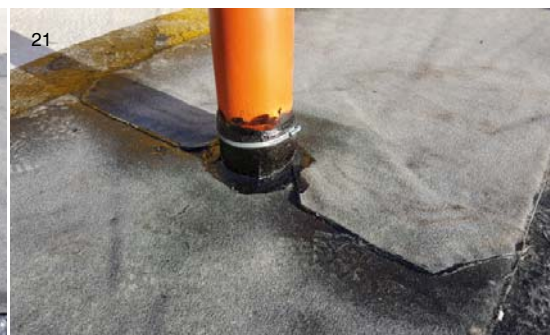
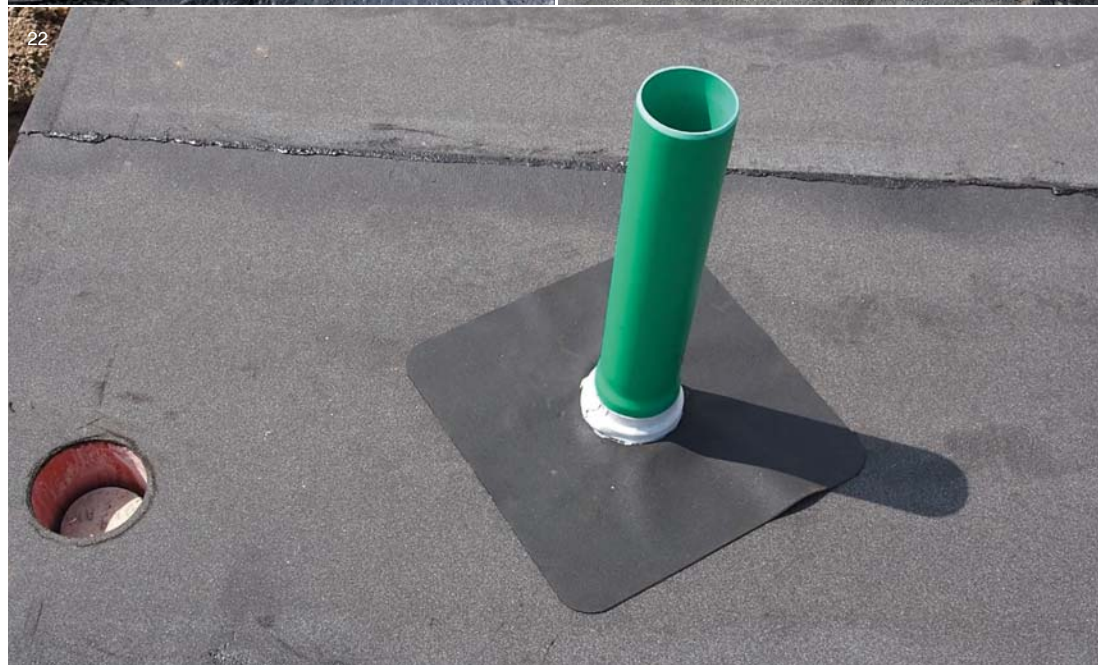
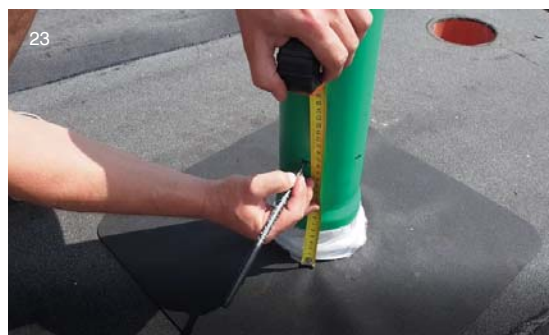
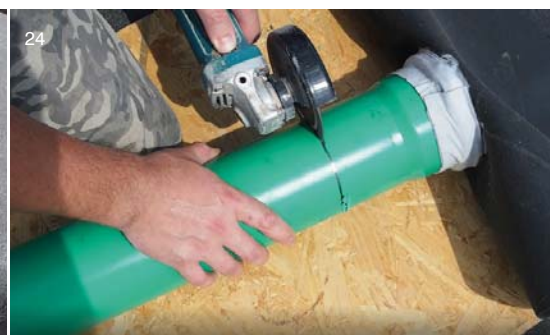
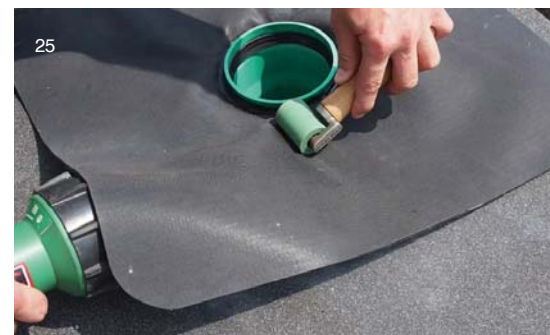
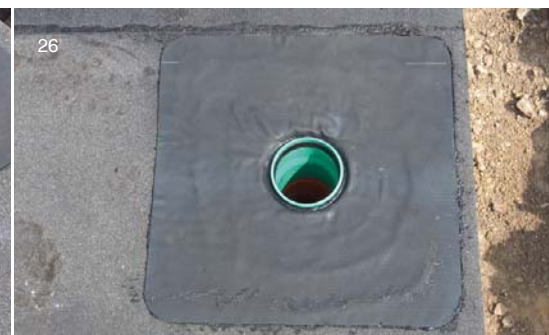
- 20| Realizace druhé části hydroizolační vrstvy.
- 21| Stažení nerezové objímky. Pohled na dokončené opravení odpadního potrubí klasickým způsobem.
- 22| Pohled na dokončenou hydroizolaci v ploše stavby, připravený detail a tvarovku pro opravení prostupu.
- 23| Změření potřebné délky tvarovky podle výškové úrovně hrdla a vodorovné hydroizolace.

- 24| Úprava délky tvarovky podle potřeby na stavbě.
- 25| Přivaření přířezy povlakové hydroizolace tvarovky horkovzdušně k hydroizolační vrstvě v ploše.
- 26| Pohled na dokončené opravení odpadního potrubí prostupovou tvarovkou.
- 27| Technický list skladby podlahy s ochrannou betonovou vrstvou a technický list prostupové tvarovky.

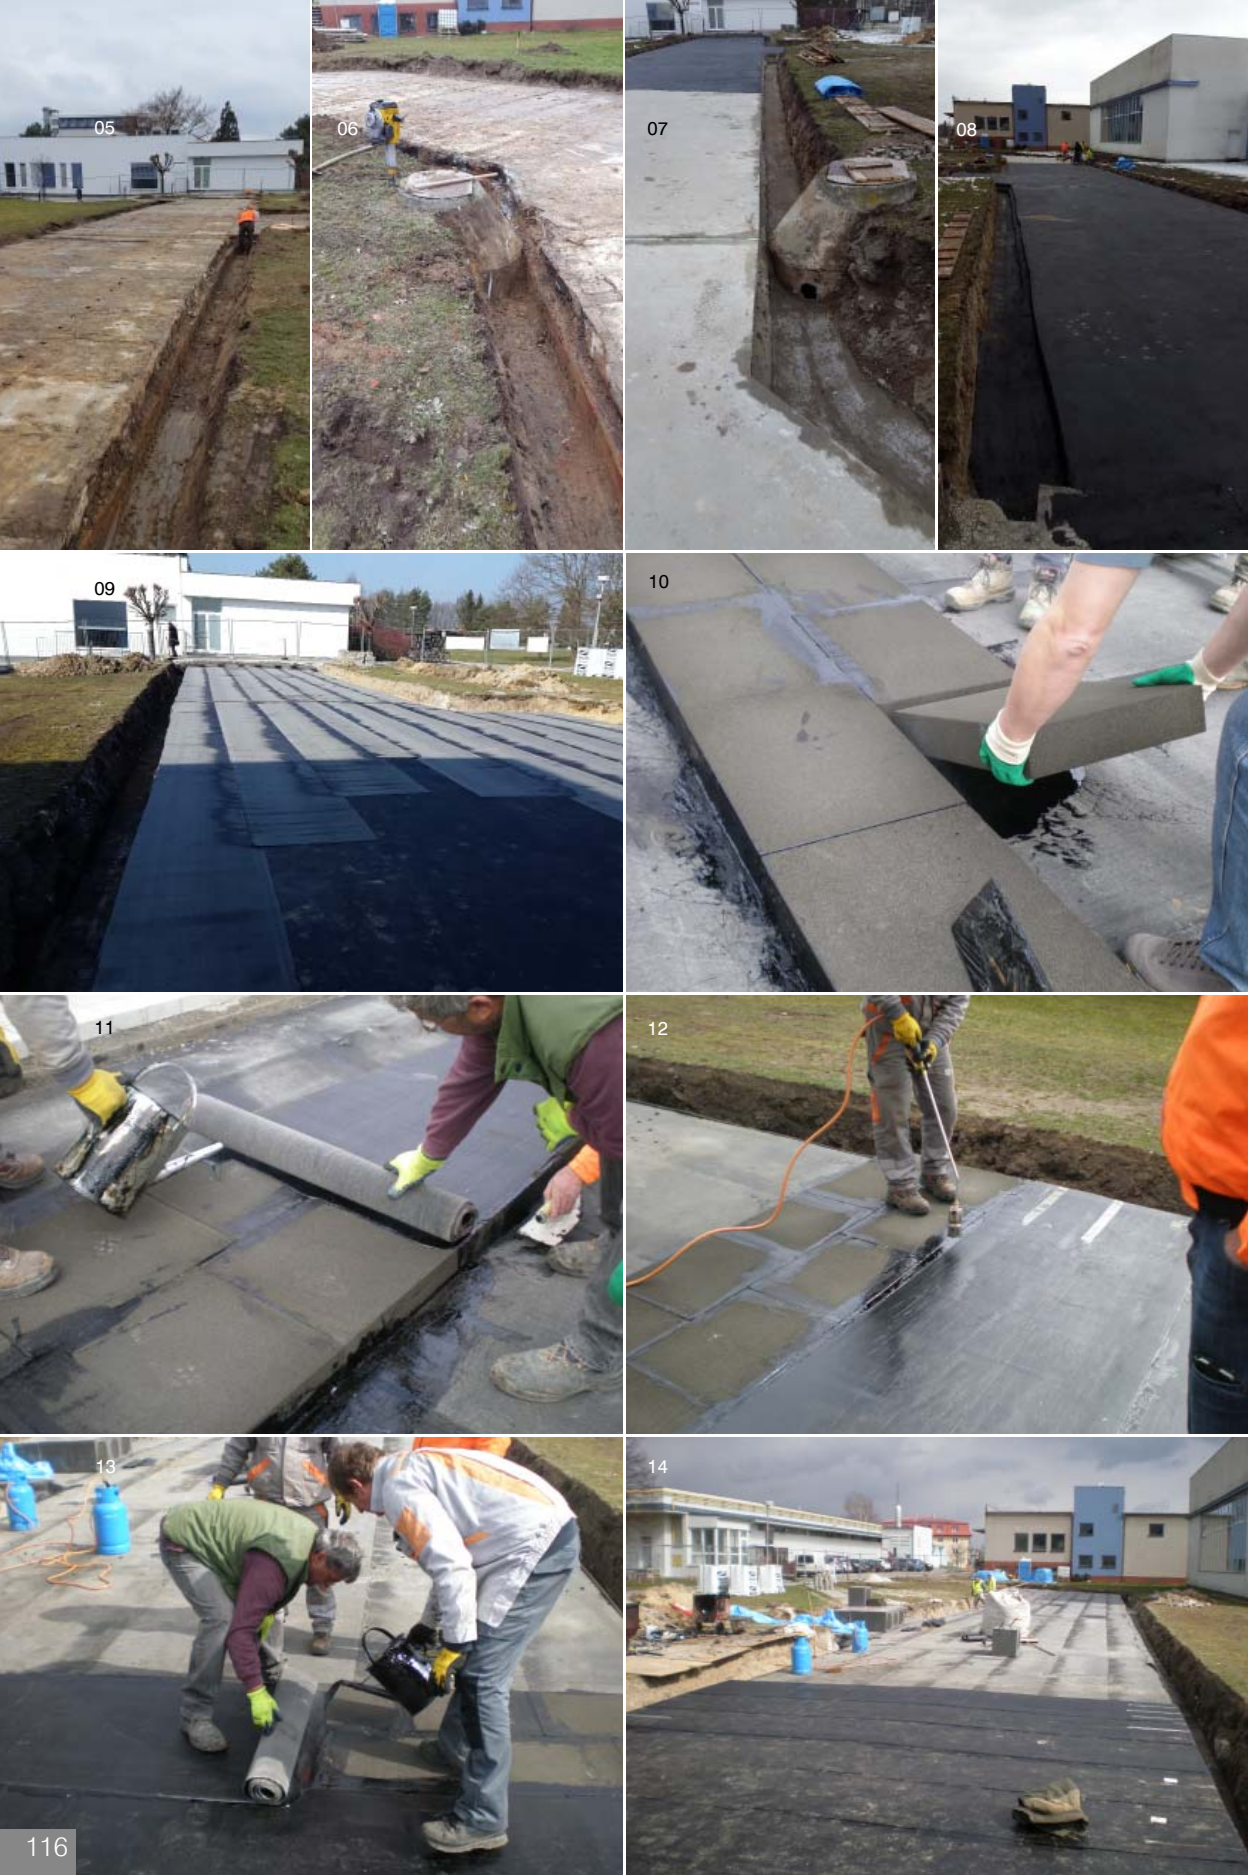
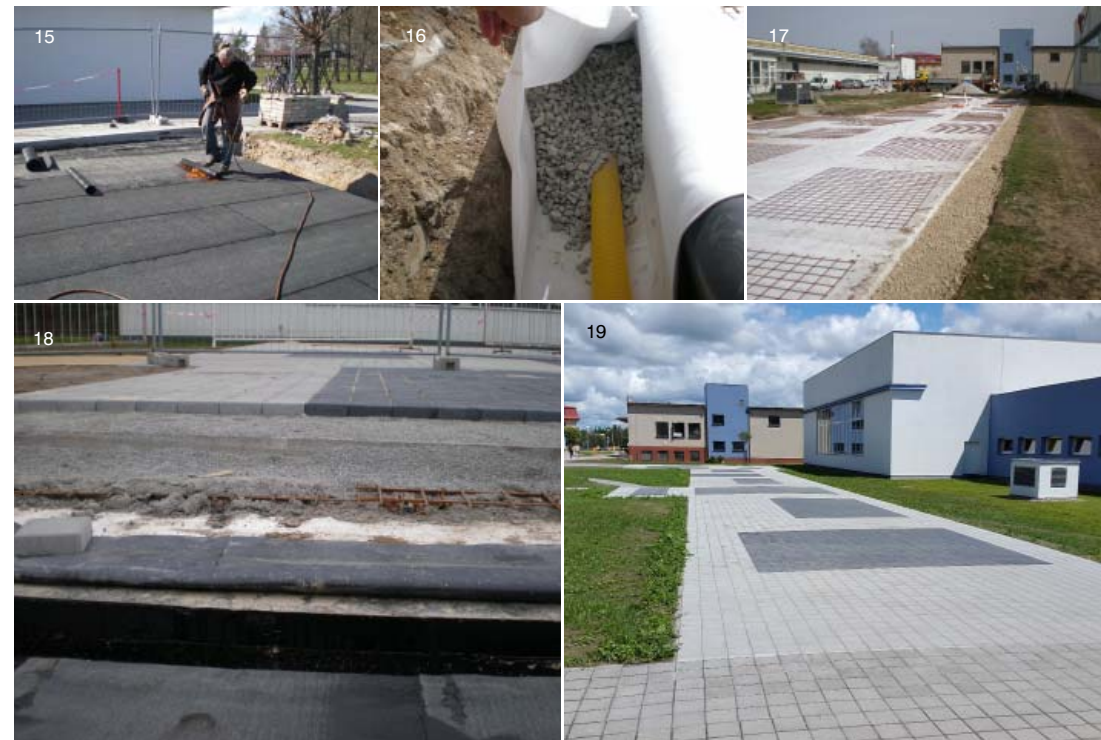
- betonová dlažba
- šterkový podsyp
- roznášecí a ochranný dilatovaný beton
- filtrační a ochranná vrstva z FILTEK 500
- drenážní vrstva z DEKDREN P900

- kluzná vrstva z fólie PENEFOL 750
- vrchní pás hydroizolace ELASTEK 50 SPECIAL DEKOR
- spodní pás hydroizolace GLASTEK 40 SPECIAL MINERAL
- zátěr povrchu pěnoskla a lepení hydroizolace rozežhřátým asfaltem AOSI 58/25
- tepelně izolační vrstva z pěnoskla FOAMGLAS S3 s pevností v tlaku potřebnou pro pojížděnou střechu
- rozežhřátý asfalt AOSI 58/25 jako lepicí a spárovací hmota pro pěnosklo
- provizorní hydroizolační vrstva z nataveného asfaltového pásu GLASTEK 40 SPECIAL MINERAL
- úprava povrchu betonu nátěrem DEKPRIMER
- nová spádová betonová vrstva
- původní ŽB panely

Současně s realizací nových vrstev střechy a obvodového odvodnění probíhala oprava interieru tunelu, tudíž bylo nutné zajistit ochranu před vodou již během realizace. Byla zvolena provizorní hydroizolační vrstva z asfaltového pásu GLASTEK 40 SPECIAL MINERAL na nově vyspádovaný betonový povrch stropu. Pokud by nebyla vyžadována tak spolehlivá ochrana proti vodě během výstavby, bylo by možné tepelněizolační vrstvu z pěnové skla díky vlastnostem tohoto materiálu pokládat do horkého asfaltu přímo na betonový podklad.

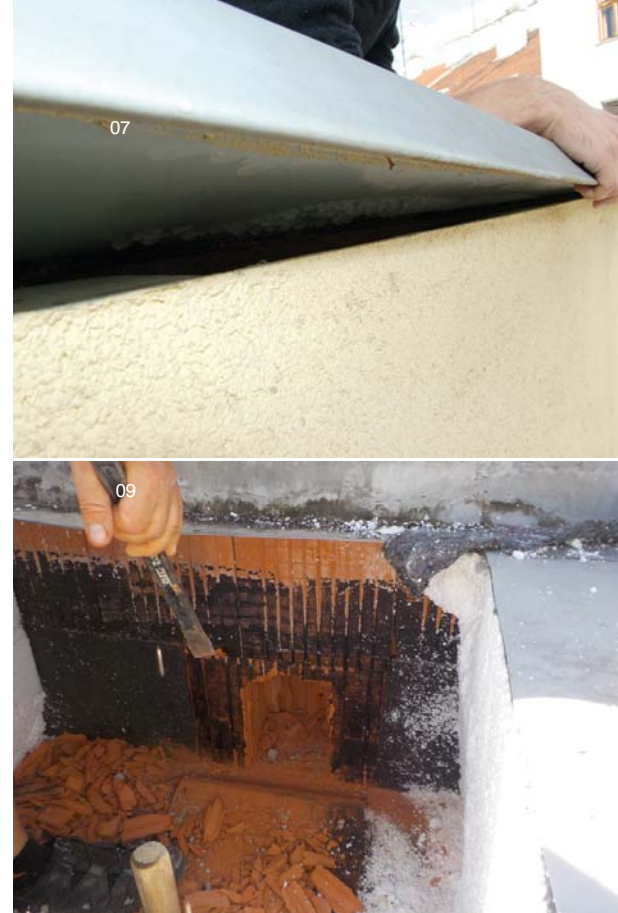
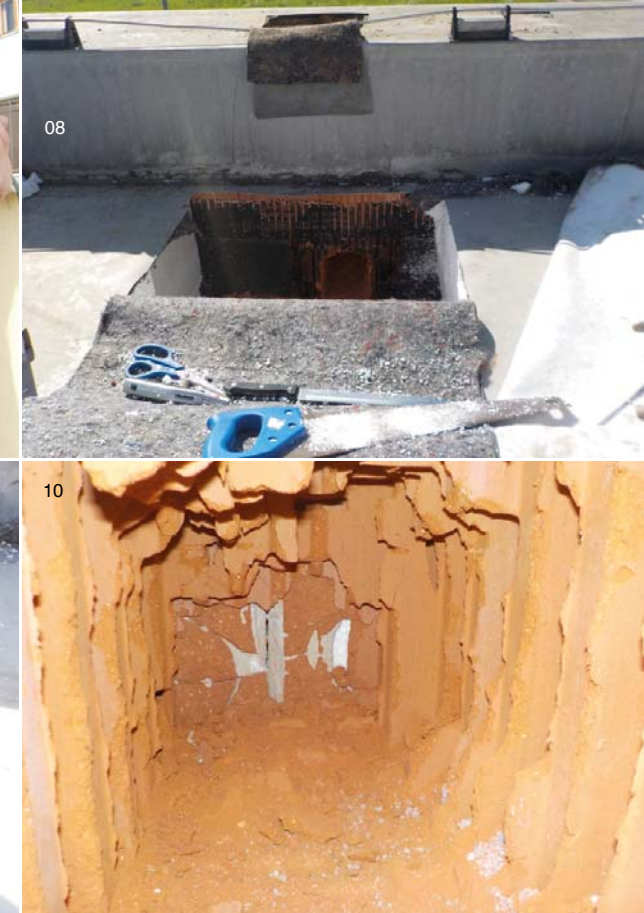
- 05, 06| Schéma možného transportu vlhkého vzduchu z interiéru zdívkem z dutinových cihelných bloků, zateplených ETICS.
- 07| Výskyt zkondenzované vody pod oplechováním koruny atiky v místě svislé spáry mezi zdívkem a ETICS (foto z jiné stavby).
- 08| Sondy do atiky.
- 09| Sonda u paty atikového zdiva.
- 10| Pohled skrz atikové zdivo na vnitřní povrch ETICS, zdivo suché, plnoplošně podmaltované.
- 11| Schéma postupného transportu vlhkosti z povrchu parotěsnicí vrstvy ke koruně atiky.

PŘÍČINA 3 NEBO 4 - VLNKOST BYLA DO SKLADBY STŘECHY BĚHEM STAVBY ZABUDOVÁNA NEBO DO STŘECHY ZATEKLA A POSTUPNĚ BYLA TRANSPORTOVÁNA DO PROSTORU ATIKY (VIZ OBRÁZEK /11/)
