DEK TIME

SBORNÍK | 2019

DEK
SEMINÁŘE
2019

EFEKTIVNÍ
PROJEKTOVÁNÍ
STAVEB
PO ROCE 2018

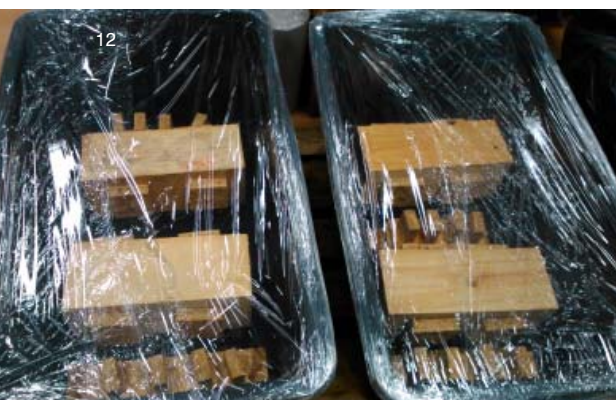
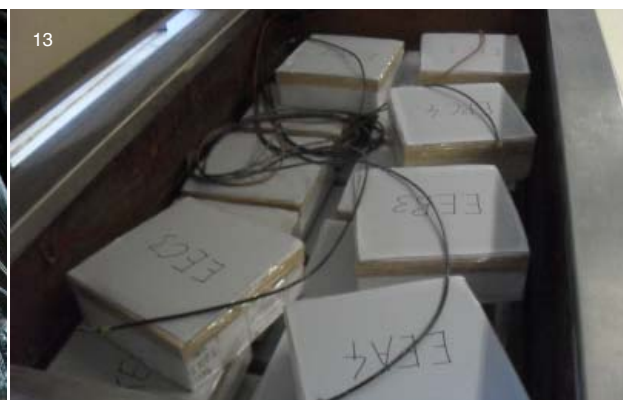
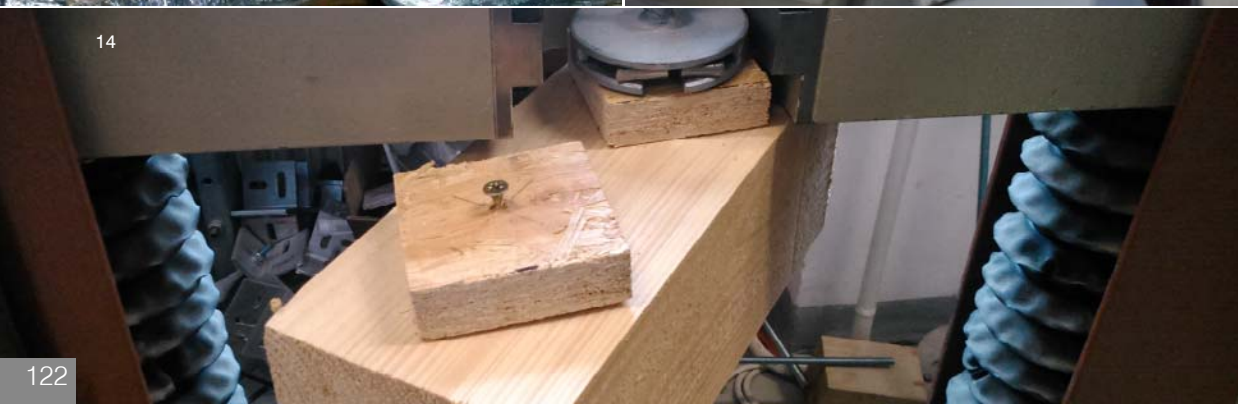
12| Příprava vzorku na test výtažné síly vrutů z OSB desky a podkladu.

13| Uložení segmentu atiky v klimakomře.

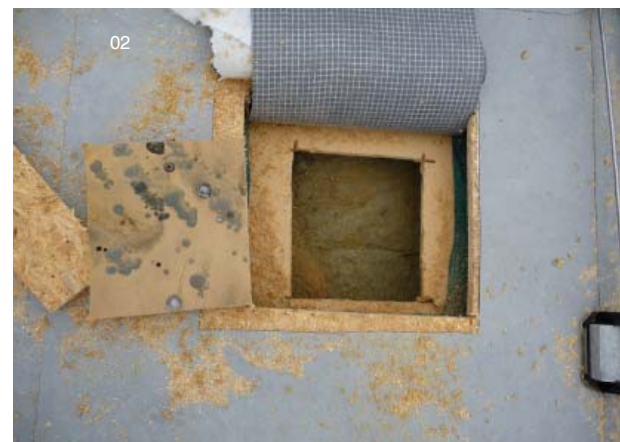
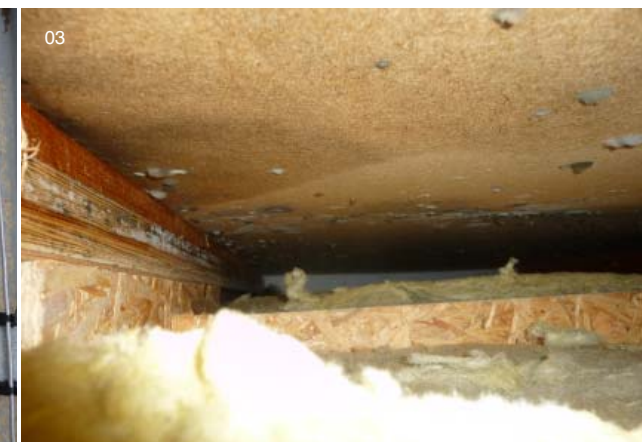
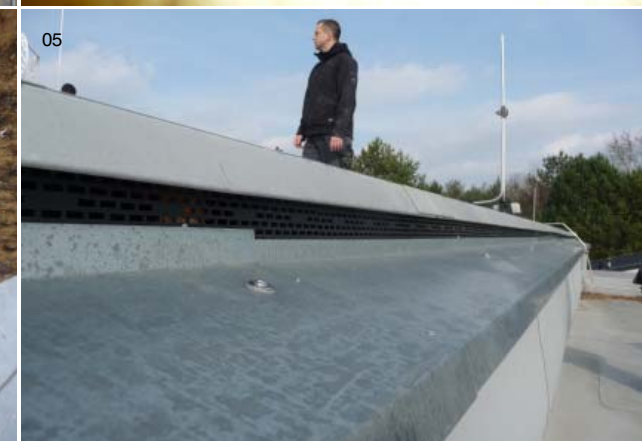
04 | Plísněmi pokrytá vlhká DHF deska.

05 | Detail větrací spáry.

Na spodním povrchu bednění z DHF desek byl ve všech sondách zjištěn masivní výskyt plísní. Při pohledu do vzduchové vrstvy bylo patrné, že plísně se vyskytují v celé ploše DHF desek. Stopy plísní byly patrné i na horním povrchu tepelné izolace z minerálních vláken a dřevěných nosnicích. Patrné rovněž byly stopy po skapávání vody ze spodního povrchu DHF desek do tepelné izolace. Vzduchová vrstva mezi DHF deskami a tepelnou izolací, vymezena dřevěnými spádovými hranoly, nebyla větraná.

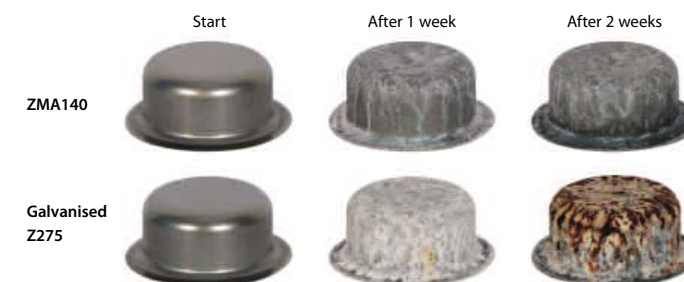
01 | Porovnání zinko-hořčíkové vrstvy 140 g/m² s tradiční ochrannou vrstvou zinku 275 g/m² při působení v testovací komoře, kdy je povrch vystaven rozprašování 5% chloridu sodného při teplotě 35°.

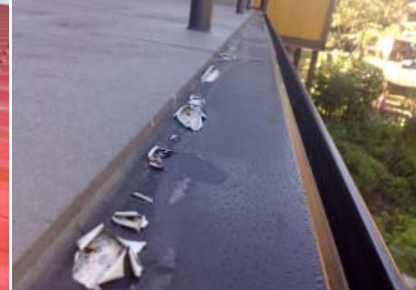
03| Stojící voda v profilu krytiny je jednoznačnou známkou nedodržení minimálního sklonu. Zde jsou některé části krytiny dokonce v protispádu!

K čemu vede nedodržení minimálních sklonů při pokládce plechové střešní krytiny je patrné z /obr. 03/. Stojící voda působí korozivně na povrchovou úpravu a zatěžuje nadměrně těsnění přípevnovacích prvků.

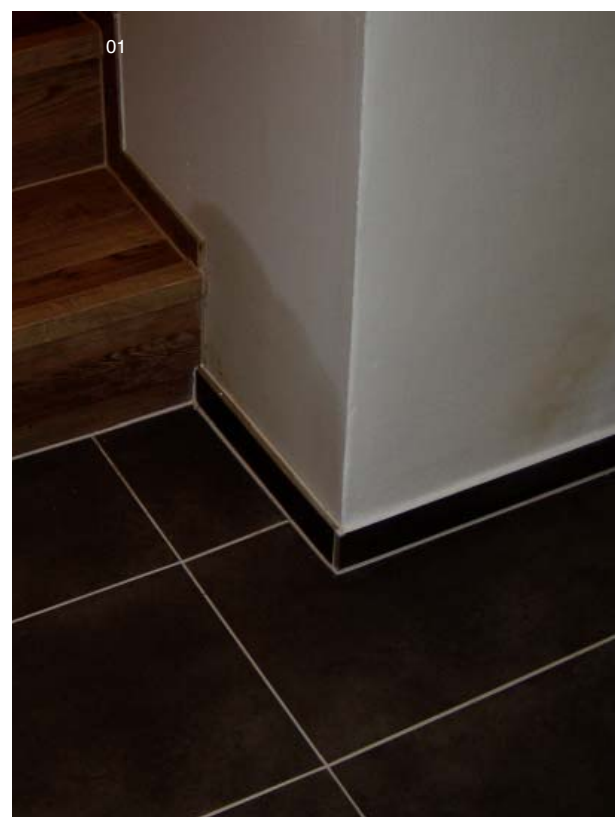
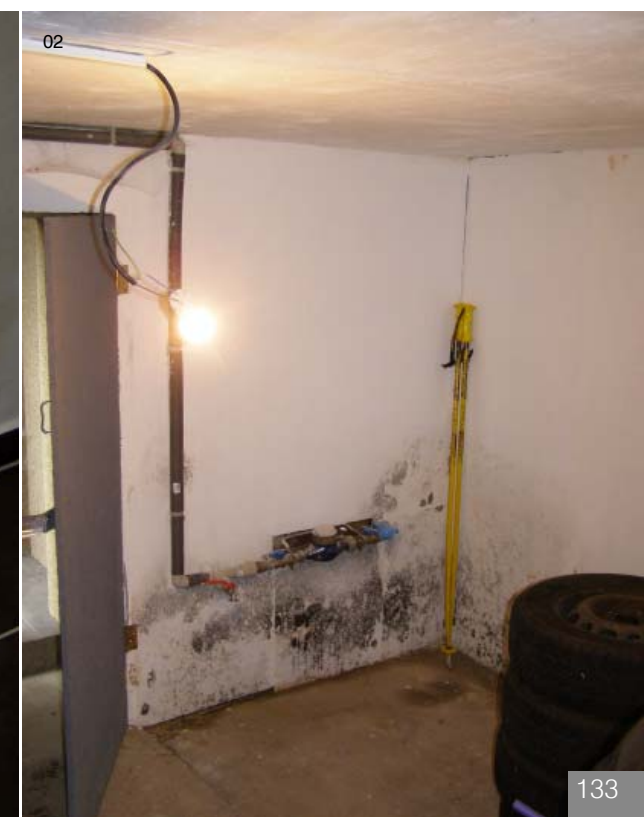
nosné stěny přístavby. Přerušila tak zateplení stěny /obr. 03 a 04/. Původní opěrná stěna zůstala skryta v zemině nasypané za novou opěrnou stěnou. Mezi stěnou přístavby a novou opěrnou stěnou vznikla bezodtoková proláklina /obr. 05/. Při prohlídce po dešti bylo na trojúhelníkové ploše mezi opěrnou stěnou a domem mokro /obr. 06/. Na této ploše pod tenkým nánosem hlíny byl zjištěn povrch staré betonové desky. Zpod stěny na desce vyčnívá asfaltový pás s vložkou ze skleněné rohože. Je ukončen cca 20 cm od stěny. Asfaltový pás byl překryt úzkým pruhem novové fólie. Zateplení stěny začíná cca 5 cm nad povrchem desky. Asfaltový pás nebyl napojen na svodové potrubí ani nebyl vytažen visle na stěnu.

V přízemí domu se po letních deštích v roce 2016 lokálně projevily vlhkostní poruchy na stěnách nad podlahou /obr. 01/, některé dokonce byly provázeny rozvojem plísní. Ještě horší situace byla v suterénu. Ten sice byl vlhký i před rekonstrukcí, ale nový rozsah vlhkých a plesnivých povrchů majitele domu překvapil /obr. 02/.

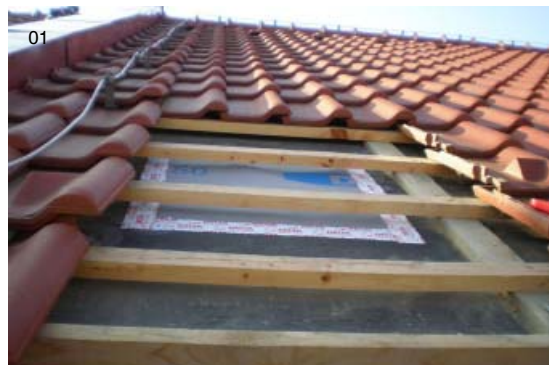
01 | Odběry vzorků DHV z reálných střech.

V roce 2011 jsme kvůli nezanedbatelným reklamacím začali provádět průzkum a testování tzv. difúzně propustných fólií lehkého typu využívaných ve skladbách šikmých střech na pozici DHV. Přestože dle normové evropské metodiky byly fólie v pořádku, realita ukazovala něco jiného. Byli jsme nuceni vytvořit vlastní metodiku testování. Výsledky poukázaly na katastrofální situaci ve stavu DHV mikroporézního typu v ČR napříč všemi výrobci. Jako jediní jsme provedli nepopulární krok a z nabídky značkových materiálů DEKTEN se tento typ fólií vyřadil. V nabídce značkových fólií DEKTEN zůstaly jen monolitické

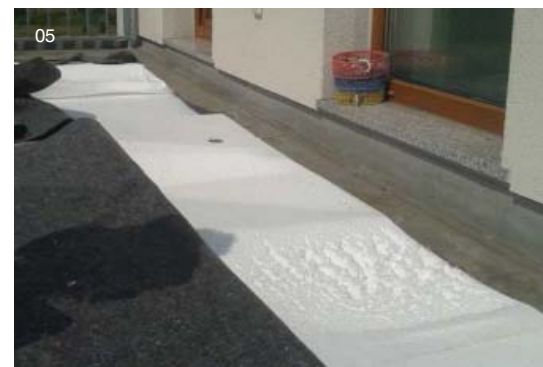
05 | Poškození EPS v blízkosti prosklených ploch budov.

V letech 2014 a 2015 jsme se setkali s čtenějším výskytem poruch plochých střech, u kterých docházelo v blízkosti prosklených ploch k poškození tepelné izolace z EPS. Nebylo pochyb, že hlavní příčinou je tepelné namáhání střechy zvýšené o odraženou složku z blízkých prosklených ploch. Jelikož se však poruchy objevovaly jen u skladeb s PVC-P fólií, nemohli jsme zcela vyloučit ani chemické působení, se kterým jsme se setkali v období velkého stavebního boomu v roce 2008.

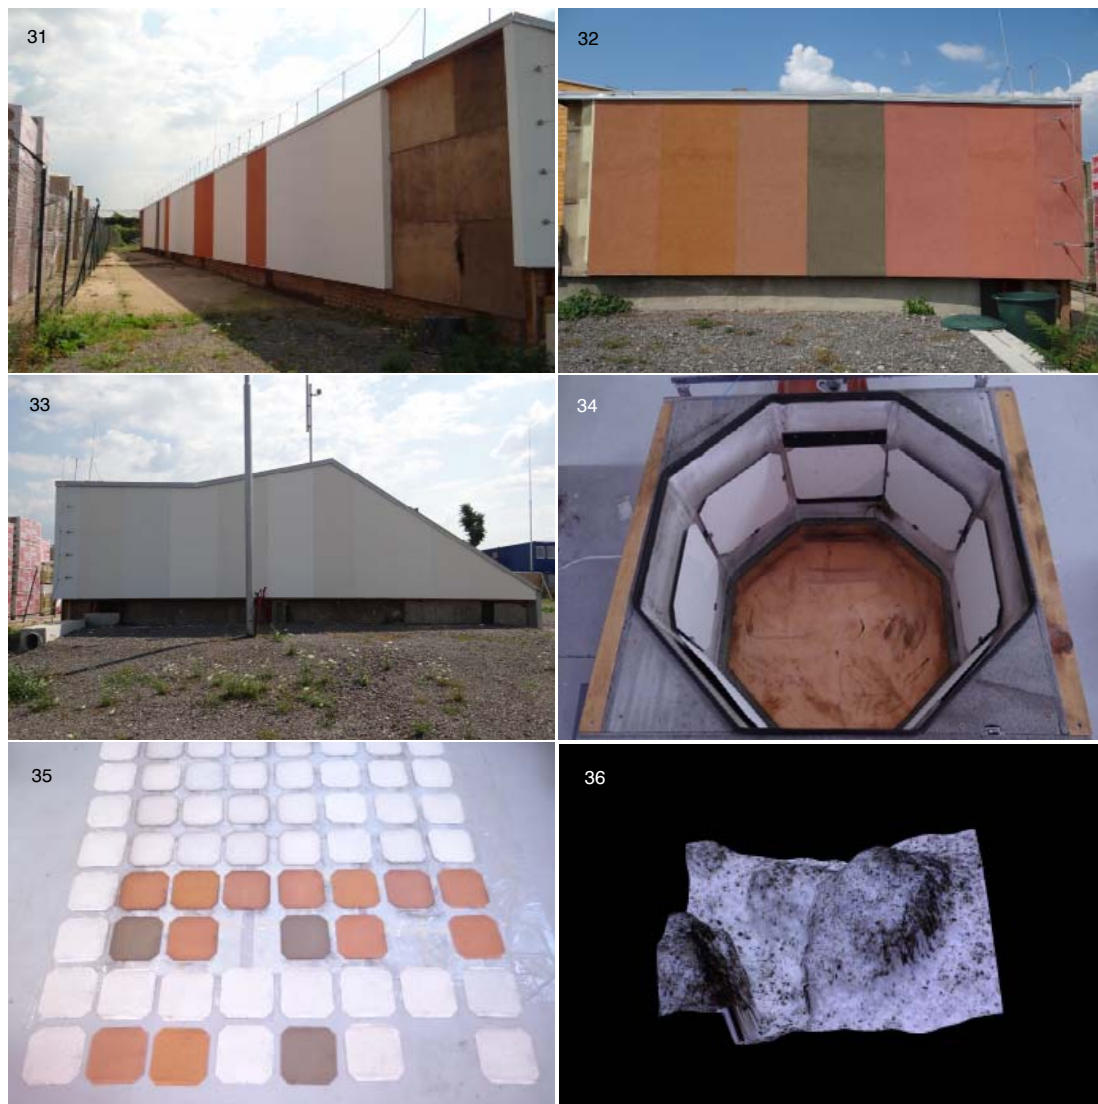
- 31 | Analýza vlivu typu a barvy omítky na povrchovou teplotu a špinění, východní fasáda.
- 32 | Analýza vlivu typu a barvy omítky na povrchovou teplotu a špinění, jižní fasáda.

- 33 | Analýza vlivu typu a barvy omítky na povrchovou teplotu a špinění, severní fasáda
- 34 | Zkušební komora pro testování ulpívání prachových částic na povrchu vzorků fasády se simulací jevů termoprecipitace a vytváření elektrostatického náboje.

- 35 | Pohled na testované vzorky s/bez vlivu termoprecipitace a elektrostatického náboje.
- 36 | Mikroskopický pohled na špinění v blízkosti zrna omítky (velikost zrna 1,5 mm).

Sledujeme vliv různých typů a barev omítek na jejich povrchovou teplotu. Na Experimentální budově DEK jsou zrealizovány systémy šesti výrobců. Omítky různých materiálových bází a barev jsou vystavené na všechny světové strany, viz /obr. 31–33/.

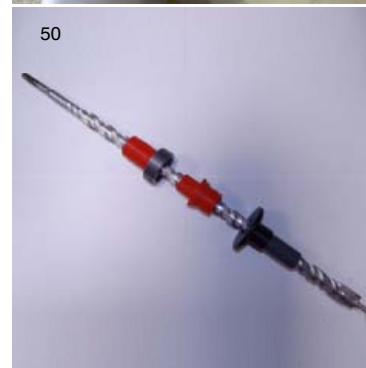
51

- 51| Snímač na měření zkondenzované vlhkosti ve skladbách, pracující na vodivostním principu.
- 52| Snímač na měření zkondenzované vlhkosti ve skladbách, pracující na kapacitním principu.

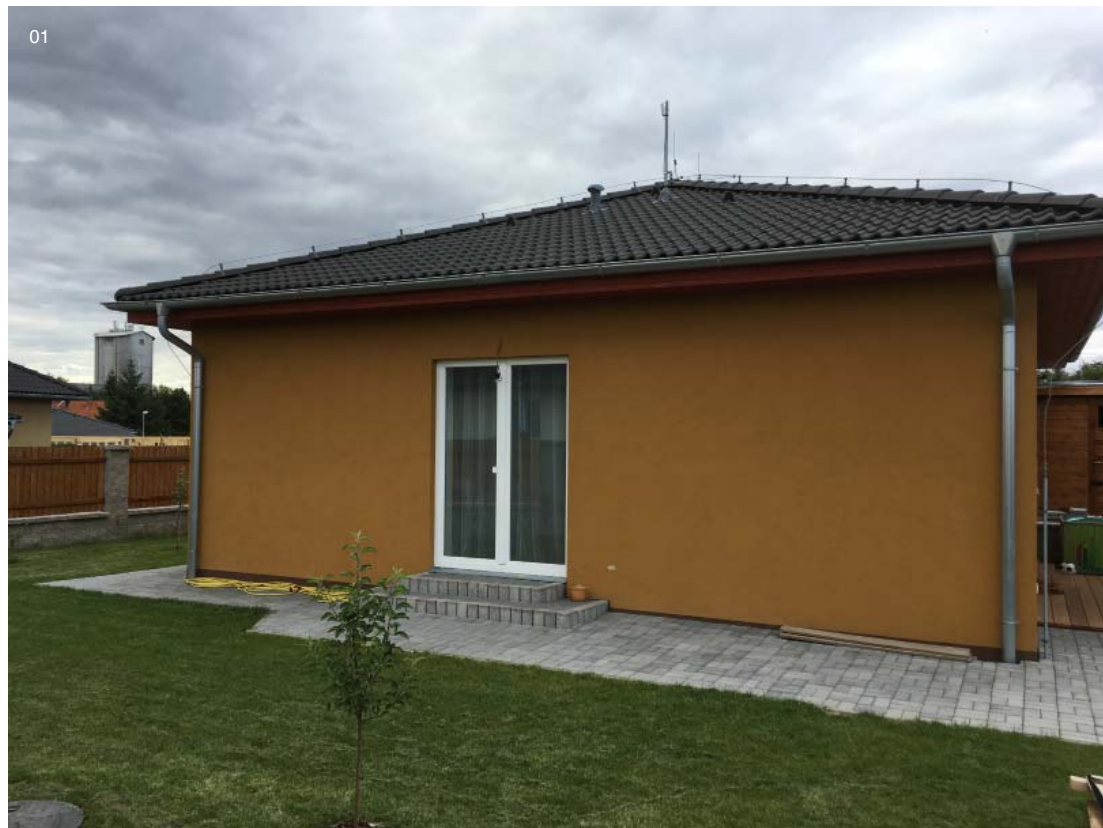
S vlhkostními poruchami vnějších omítek se často setkáváme u starých staveb s dožilou nebo nerealizovanou hydroizolací. Už ne tak často se tato problematika očekává u novostaveb, proto je popisovaný případ pozoruhodný. Zajímat nás bude povrch fasády přízemního nepodsklepeného bungalovu /obr. 01/ s vodorovnou hydroizolací nad úrovní terénu. Obvodové stěny jsou jednovrstvé z cihelných dutinových tvarovek bez přidané tepelné izolace. Sokl je zateplen extrudovaným polystyrenem. Kolaudace domu proběhla v roce 2014. Zpevněné

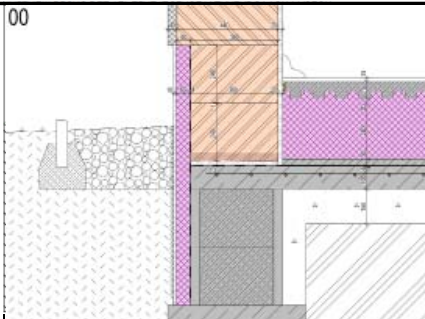
D0	Konstrukční systém Porotherm 44T PROFÍ se soklovou tvárnici 30 S PROFÍ

Lineární činitel prostupu tepla [W/m.K]	0,028
			Tepelná propustnost [W/m.K]	0,521
			Tepelná propustnost detailu na celém objektu [W/K]	21,882
			Roční energetická náročnost detailu [kWh]	1548,72
			Roční energetická náročnost vyjádřená ve financích	2 787,70 Kč
			Investiční náklady na běžný metr detailu	16 113 Kč
			Investiční náklady celkem	676 746 Kč
D4	Konstrukční systém Porotherm 30 Profí Dryfix tl. 300mm s ETICS tl. 220mm

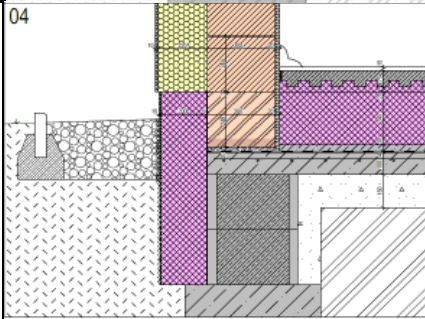
Lineární činitel prostupu tepla [W/m.K]	-0,0067
			Tepelná propustnost [W/m.K]	0,464
			Tepelná propustnost detailu na celém objektu [W/K]	19,488
			Roční energetická náročnost detailu [kWh]	1379,28
			Roční energetická náročnost vyjádřená ve financích	2 482,71 Kč
			Investiční náklady na běžný metr detailu	15 132 Kč
			Investiční náklady celkem	635 544 Kč
D6	Konstrukční systém z vápenopískových tvárnic tl. 200mm s ETICS tl. 280mm

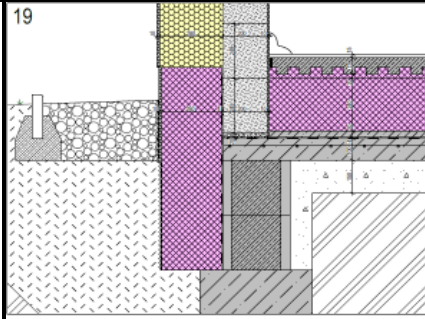
Lineární činitel prostupu tepla [W/m.K]	0,0122

Tepelná propustnost [W/m.K]	0,452
			Tepelná propustnost detailu na celém objektu [W/K]	18,984
			Roční energetická náročnost detailu [kWh]	1343,61
			Roční energetická náročnost vyjádřená ve financích	2 418,50 Kč
			Investiční náklady na běžný metr detailu	15 320 Kč
			Investiční náklady celkem	643 440 Kč
