DEK TIME

01 | 2015

KUTNAR
STAVĚNÍ JE UMĚNÍ
DEFEKTY BUDOV – POUČENÍ
Z CHYB – ÚSILÍ O NÁPRAVU

26 HYDROIZOLACE NEPODSKLEPENÝCH RODINNÝCH DOMŮ
Ing. Luboš KÁNĚ, Ph.D.

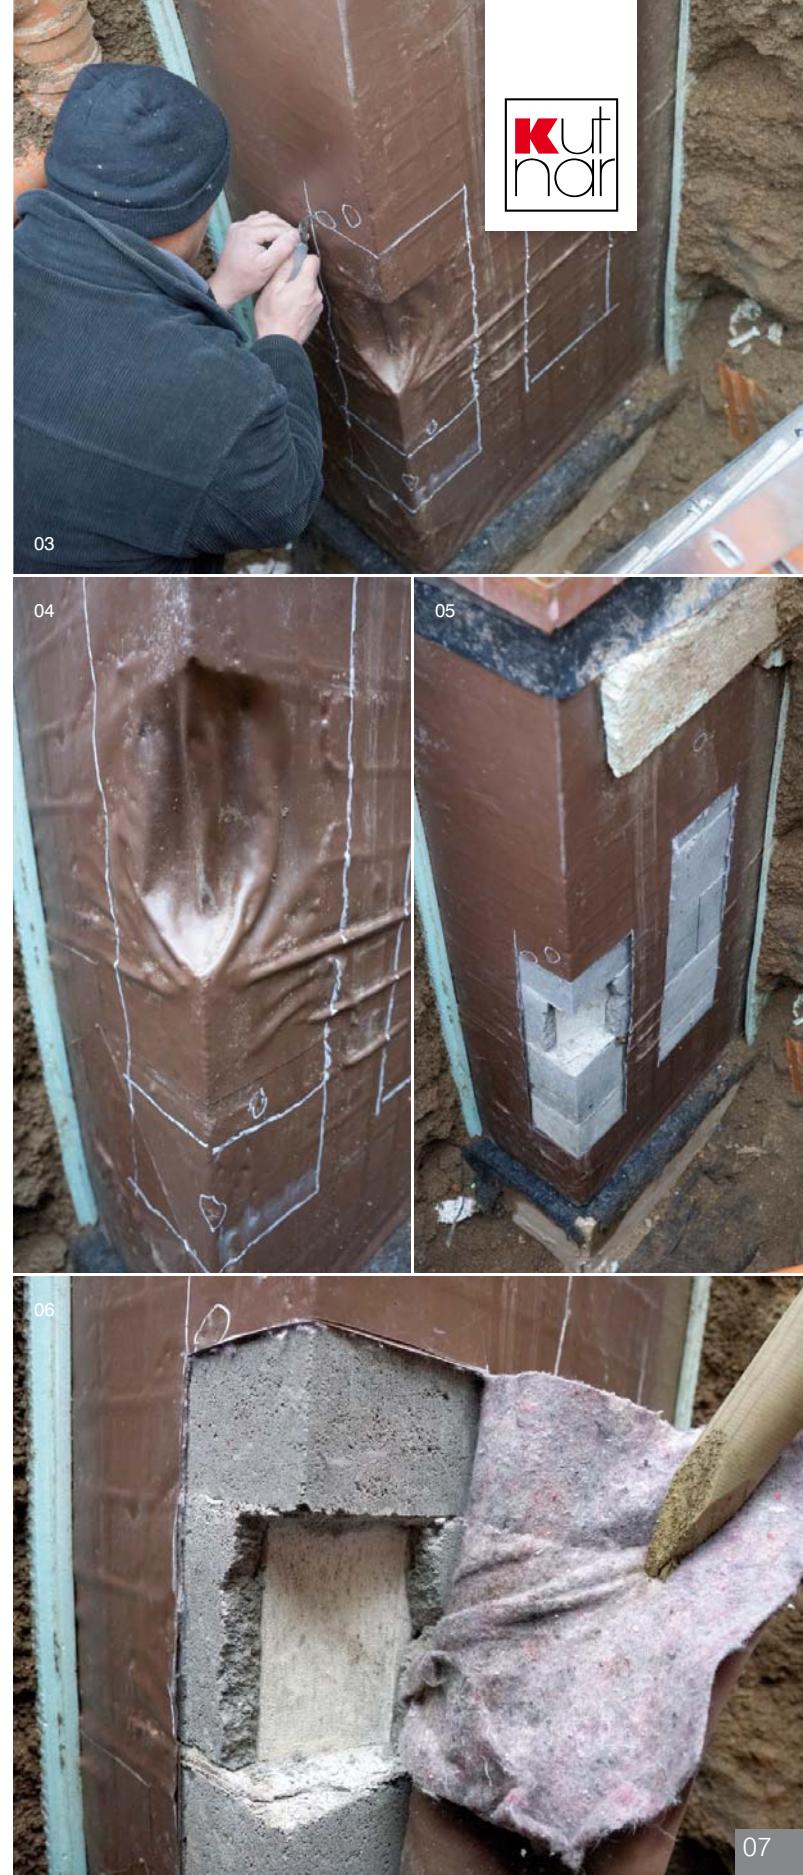
01 | Nesouvislá ochrana fóliového povlaku na stěnách suterénu budovy, místo úplná absence polystyrenových desek

02 | Nestandardní přechod fóliového povlaku v patě suterenní stěny – fólie přesahující půdorysný obrys budovy pouze překlopena na stěny a přibita.

05, 06 | Chybějící kus tvárnice pod prohlubní fóliového povlaku

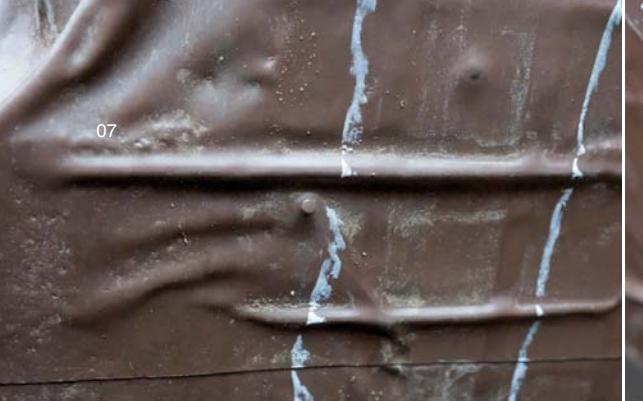
07

07| Protačování hlaviček hřebíků do fólie

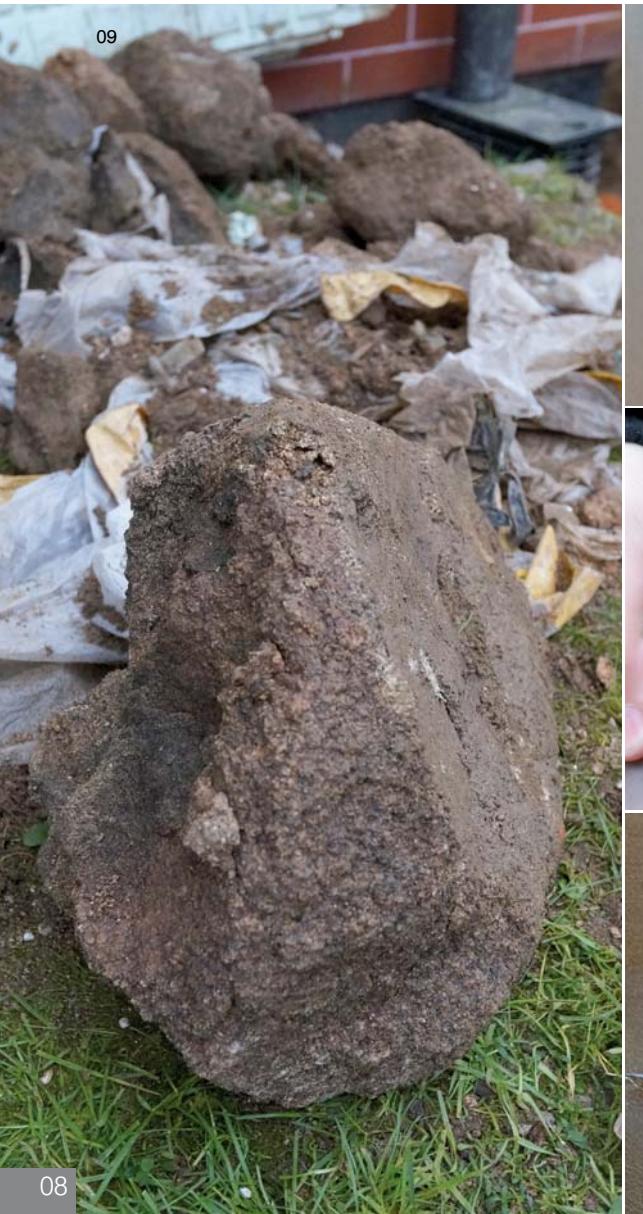
09

08| Průraz fóliového povlaku na rohu budovy

09| Příčina průrazu – velký balvan nalezený u rohu budovy v zásypu

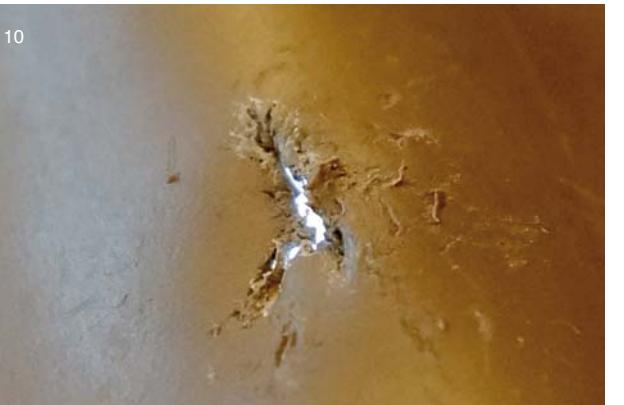
10

10| Podsvícený průraz na fólii

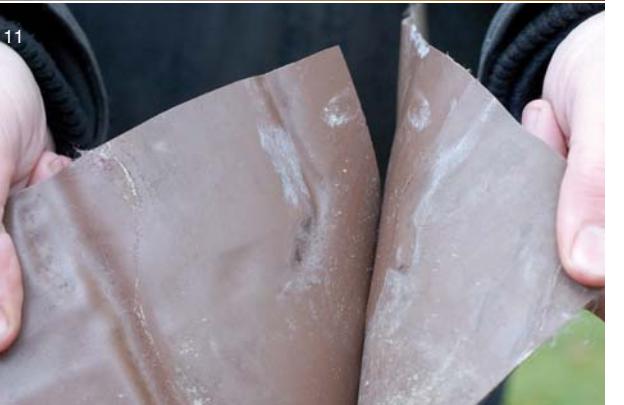
11

11| Vzájemně nesvařené fóliové pásky v přesahu

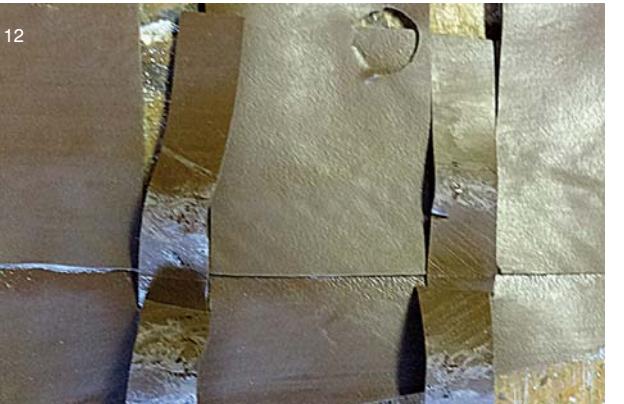
12

12| Velmi obtížně proveditelný svar fólií v ideálních laboratorních podmínkách

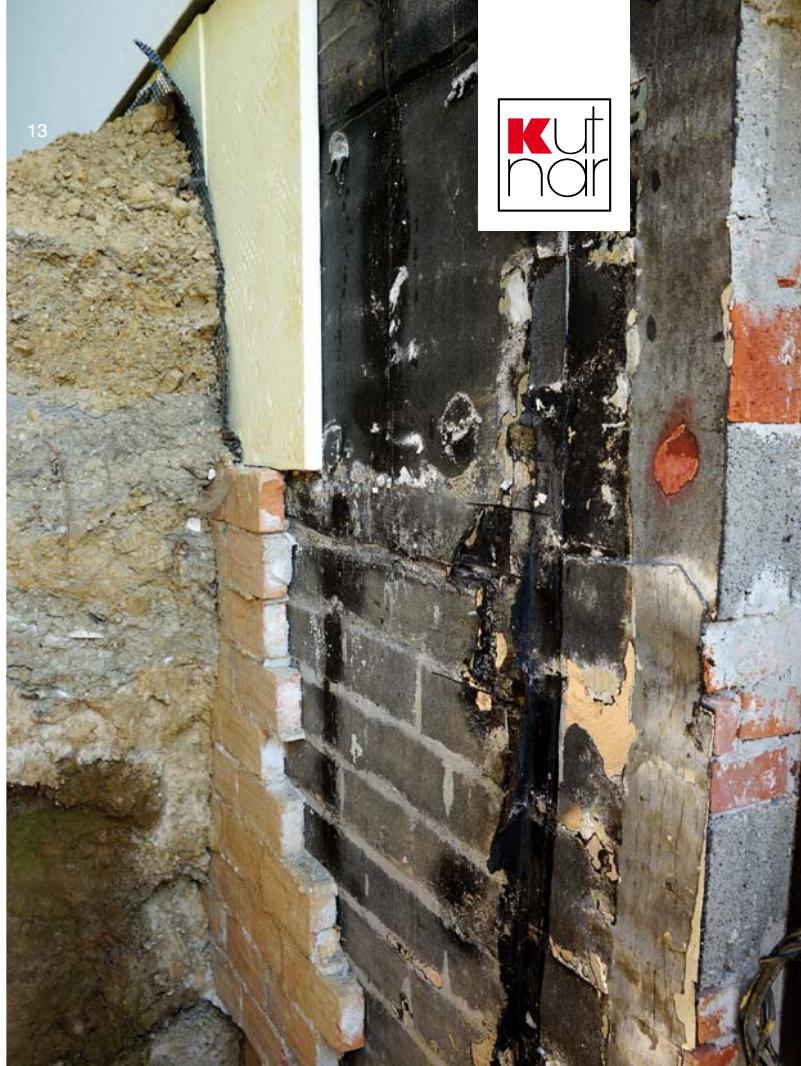
13

13| Pohled na odkrytou suterénní stěnu

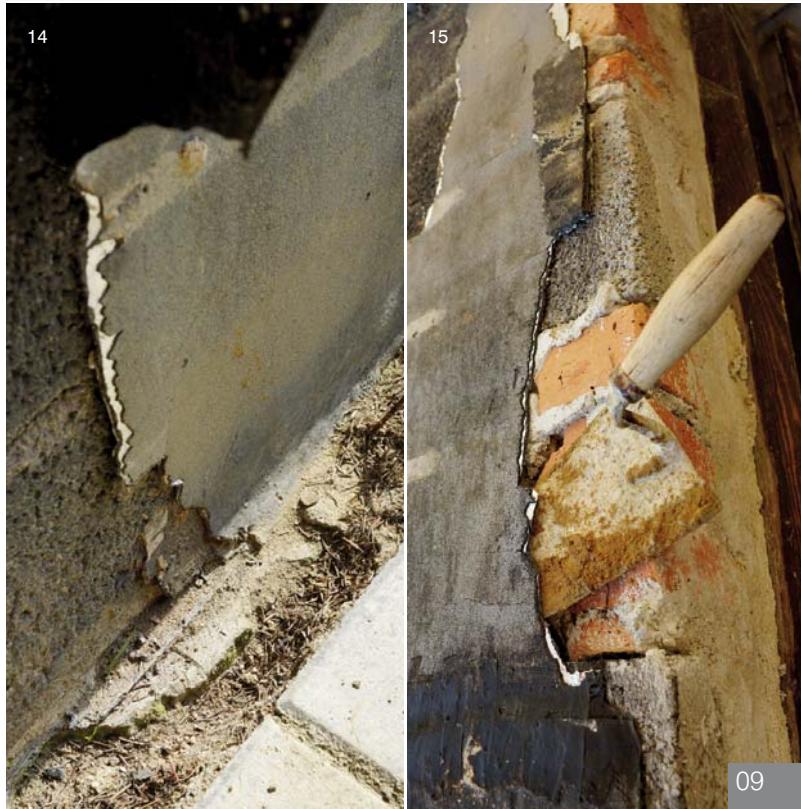
14

14| Povlak vytvořený jedním asfaltovým pásem s kovovou nosnou vložkou, v patě suterénní stěny realizován zpětný spoj v délce pouhých 30mm

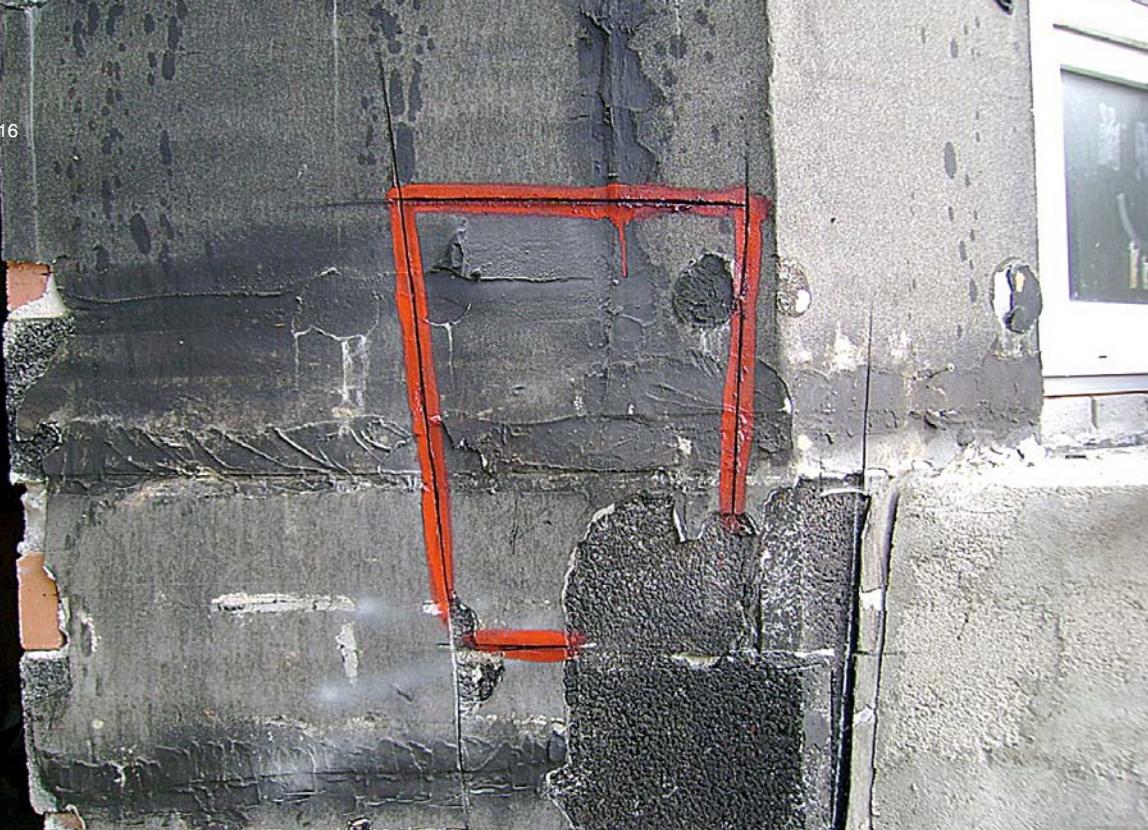
16| Kontrolní místo kvality svařování asfaltových pásů na stěně budovy
17| Odebraný vzorek v původní pozici

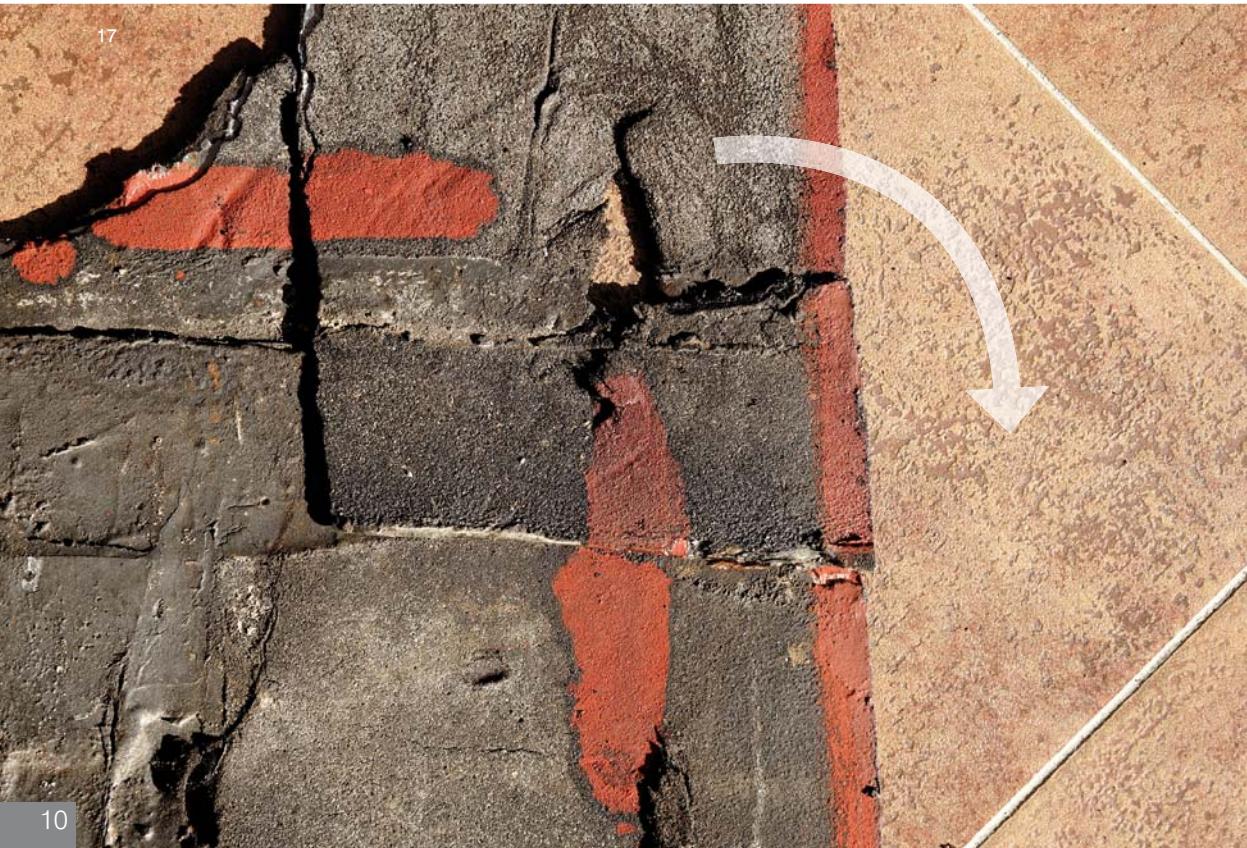
18| Volně odklopitelná část vrchního pásu v přesahu – pásy vzájemně nesvařeny

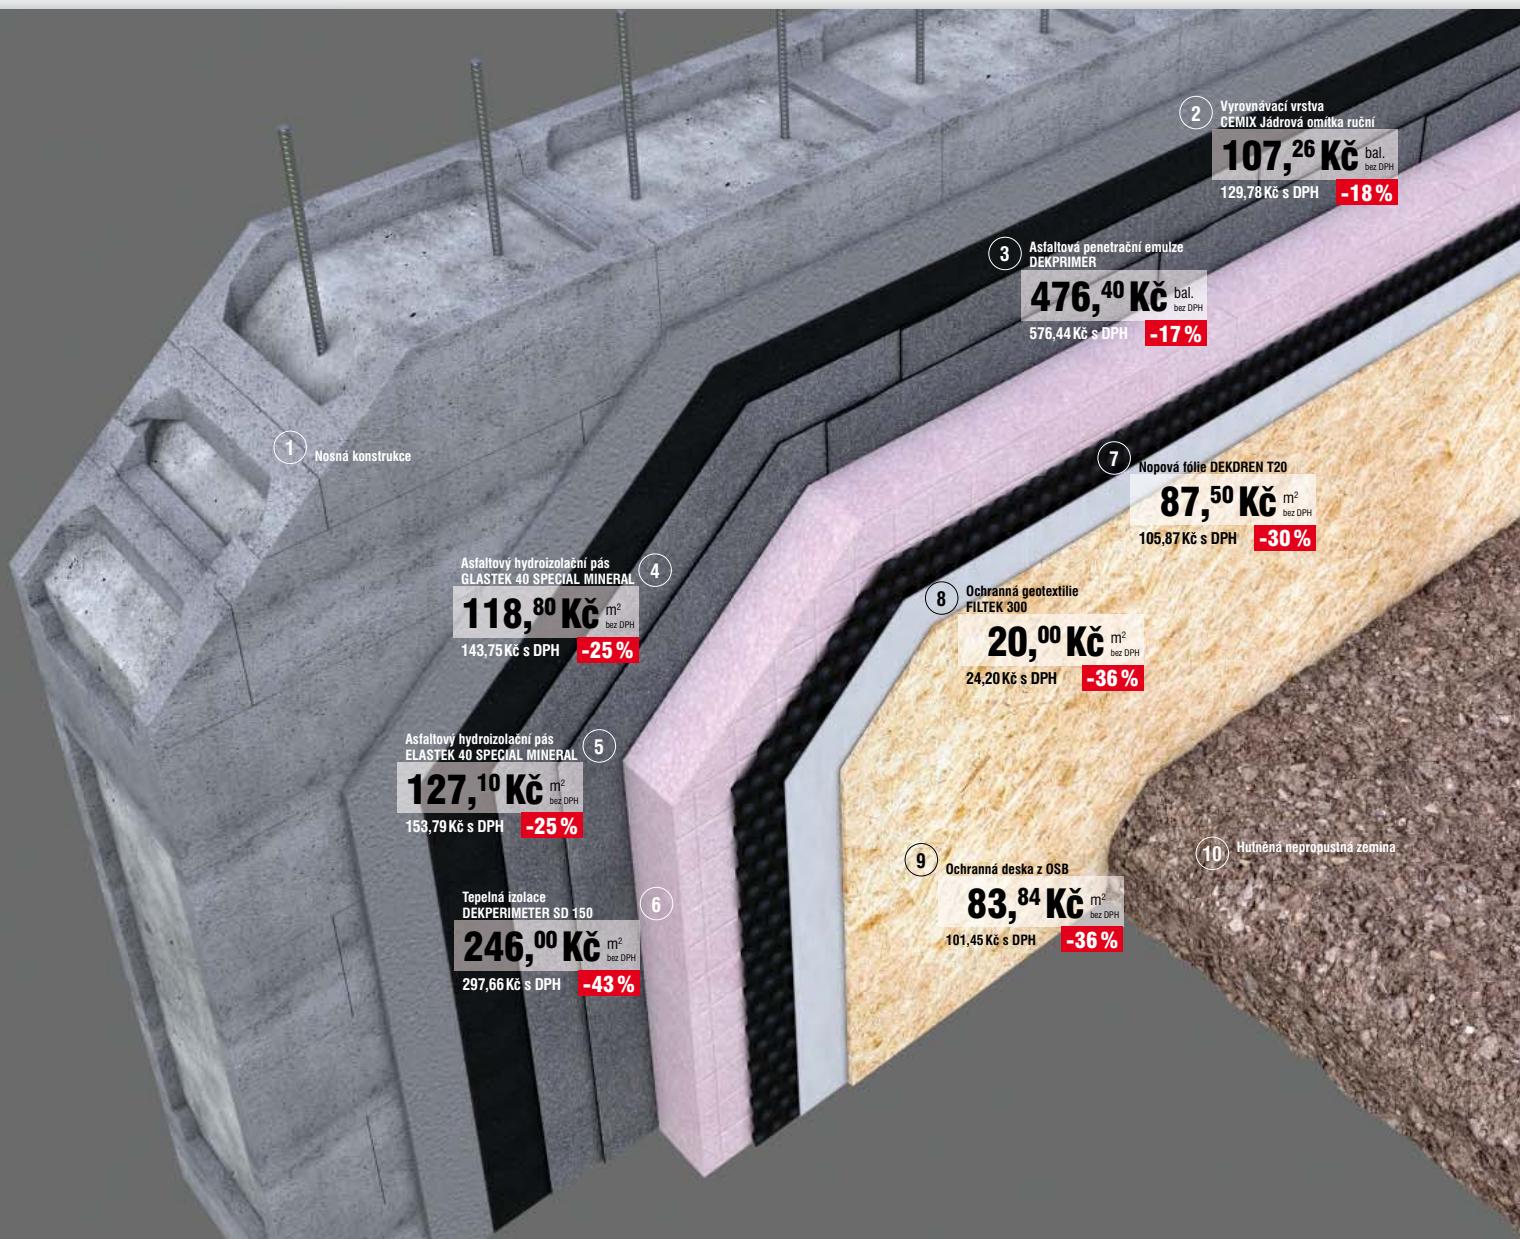
DEK 102-15-01

Asfaltové pásky musí být mezi sebou svařeny celoplošně. Spoje v jedné vrstvě pásků se nesmí překrývat se spoji druhé vrstvy. Pásy v obou vrstvách jsou rovnoběžné a svislé. Před natavením na stěnu se pásy doporučuje rozdělit na menší části cca do 2 m délky. Vrstvy izolací na suterénní stěně doporučujeme chránit před poškozením při hutném například deskou OSB.

- ① Nosná konstrukce
- ② Vyrovnavací vrstva CEMIX Jádrová omítka ruční doporučená tloušťka 20 mm, zrnitost 2 mm, 40 kg/balení, spotřeba cca 30 kg/m², č. pol. 4470200875
- ③ Asfaltová penetrační emulze DEKPRIMER 476,40 Kč bal. bez DPH 576,44 Kč s DPH -17%
- ④ Asfaltový hydroizolační pás GLASTEK 40 SPECIAL MINERAL 118,80 Kč m² bez DPH 143,75 Kč s DPH -25%
- ⑤ Asfaltový hydroizolační pás ELASTEK 40 SPECIAL MINERAL 127,10 Kč m² bez DPH 153,79 Kč s DPH -25%
- ⑥ Tepelná izolace DEKPERIMETER SD 150 246,00 Kč m² bez DPH 297,66 Kč s DPH -43%
- ⑦ Nopová fólie DEKOREN T20 87,50 Kč m² bez DPH 105,87 Kč s DPH -30%
- ⑧ Ochranná geotextilie FILTEK 300 20,00 Kč m² bez DPH 24,20 Kč s DPH -36%
- ⑨ Ochranná deska z OSB 83,84 Kč m² bez DPH 101,45 Kč s DPH -36%
- ⑩ Hutně nepropustná zemina

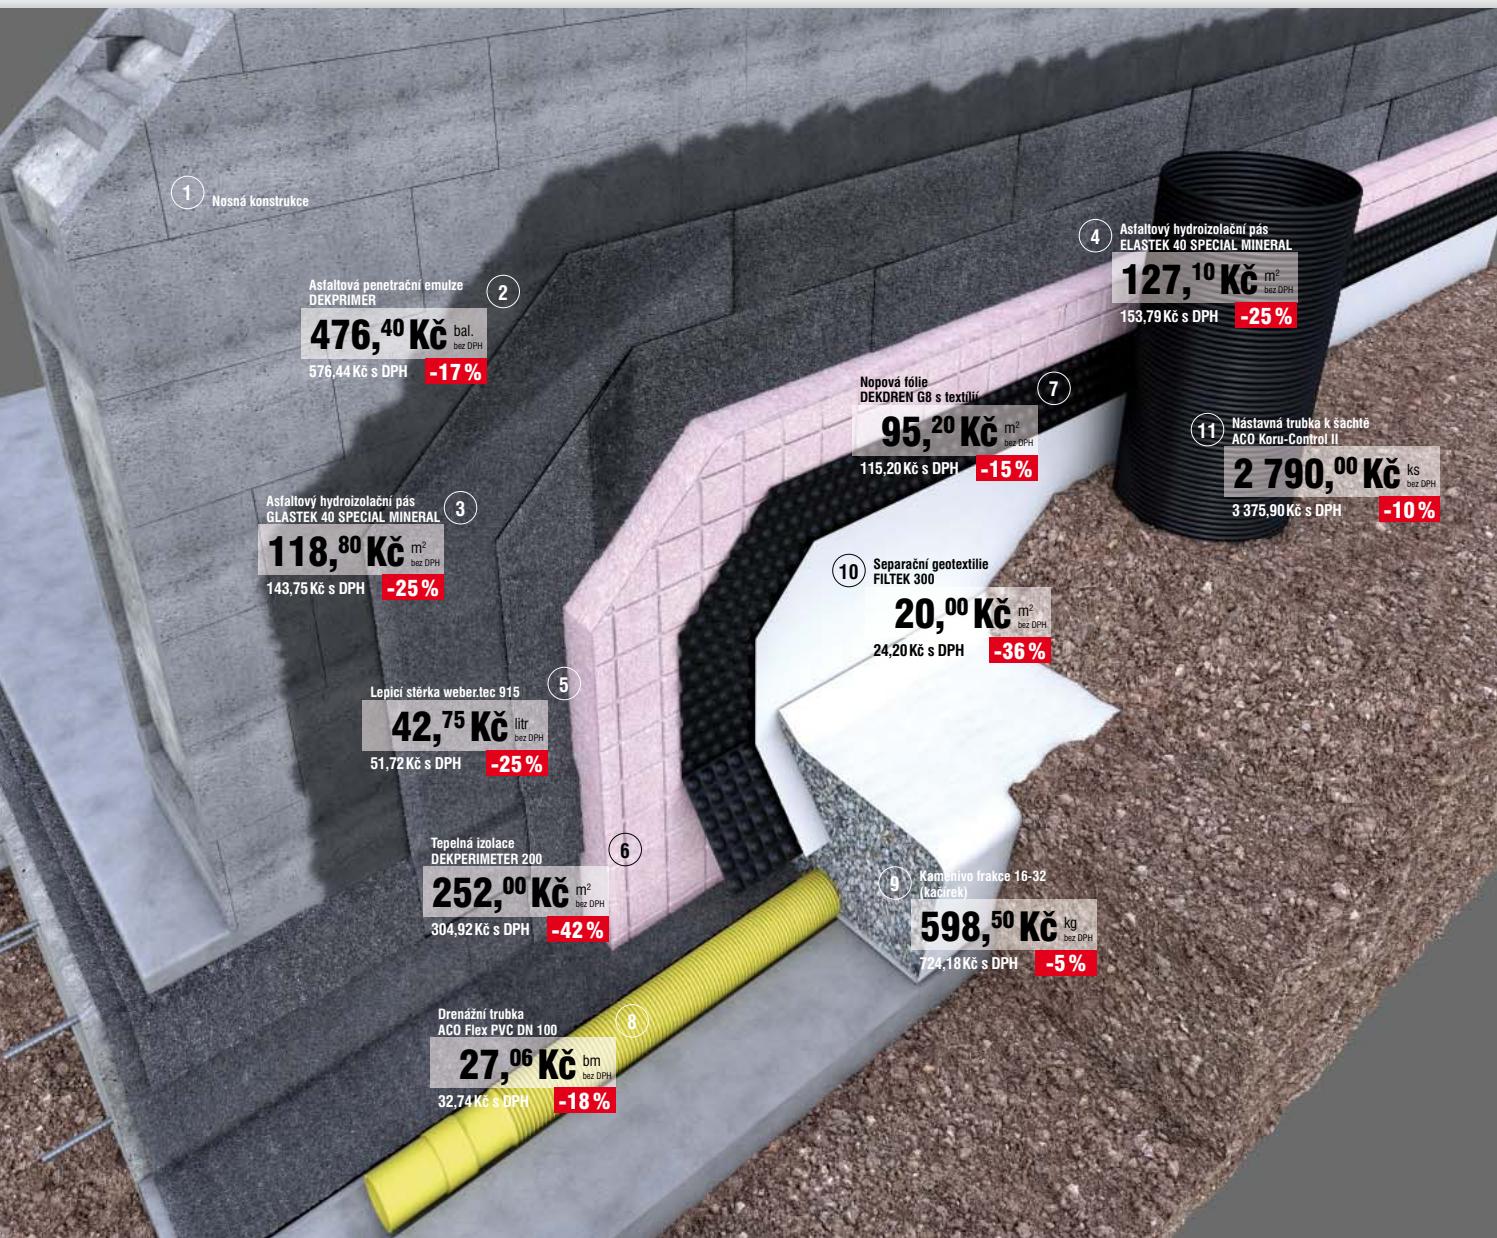
LINIOVÁ DRENÁŽ SUTERÉNU DEK 103-15-01

① Nosná konstrukce

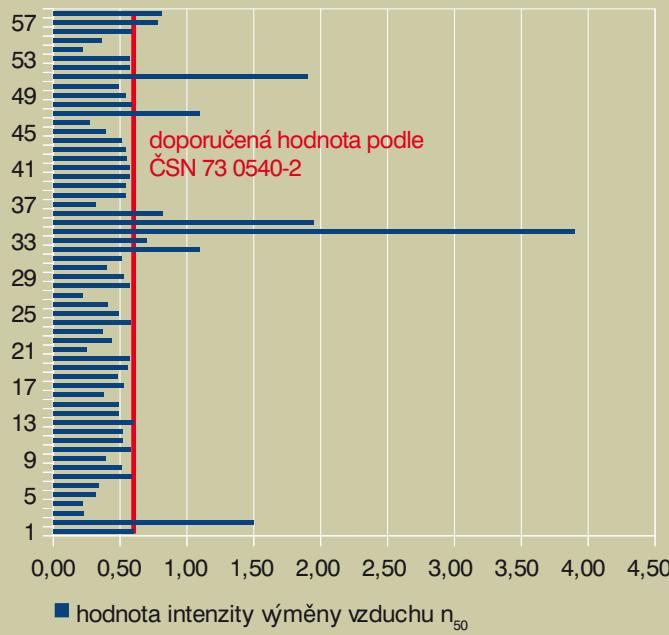
Graf 01 | Naměřené hodnoty intenzity výměny vzduchu n_{50} u pasivních domů se vzduchotěsníci vrstvou z fólie lehkého typu ve skladbě střechy

Z databáze měření těsnosti objektů pomocí metody Blower-Door test prováděných pracovníky Ateliér DEK, která zahrnuje k pěti stům objektů, byla provedena analýza rizikovosti konstrukcí se vzduchotěsníci vrstvou. Výběr byl zúžen na pasivní domy, které tvoří přibližně 30% námi měřených objektů. U 47% měřených pasivních domů plnila vzduchotěsníci funkci fólie lehkého typu a u přibližně 15% z nich, byla naměřena hodnota intenzity výměny vzduchu n_{50} nad ČSN 73 0540-2 [1] doporučenou hodnotou 0,6 h^{-1} viz graf 01/. Překročení tohoto limitu bylo způsobeno především vadným provedením parotěsníci vrstvy. V několika případech byla hodnota překročena několikanásobně. Tyto poznatky potvrdily negativní zkušenosti s danými typy konstrukcí a vedly k rozhotovití prověřit vliv dodržování doporučených zásad při provádění na výsledné hodnoty měření.

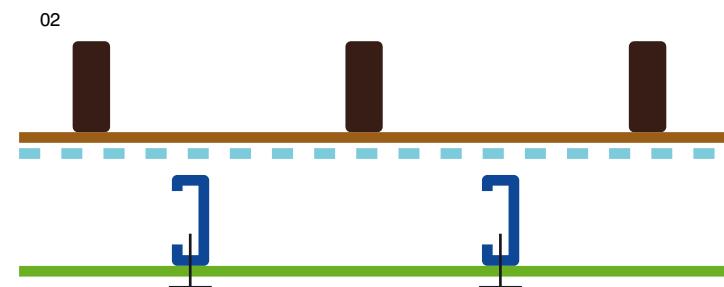
03 | Provádění parozábrany PE fólie – 2. fáze měření (měření B)

Následně byla na OSB desky provedena parozábrana z PE fólie

/obr. 03/, která byla na obvodové konstrukce liniově přilepena lepidlem. Po provedení celistvé parotěsníci vrstvy bylo provedeno druhé měření vzduchotěsnosti (měření B).

Z porovnání výsledků provedených měření (A a B) vyplývá, že provedením PE fólie došlo ke snížení průvzdušnosti o více jak 28%. Z uvedených poznatků vyplývá nevhodnost použití samotné OSB desky jako vzduchotěsníci vrstvy, která se v daném případě vyznačovala poměrně vysokou průvzdušností.

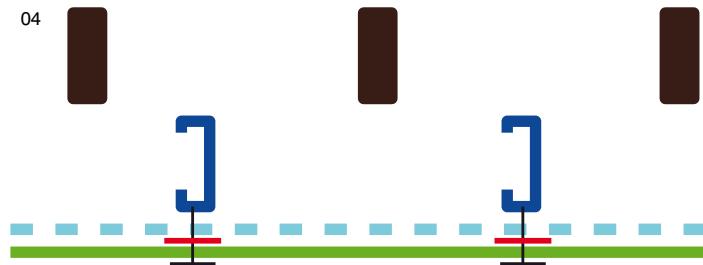
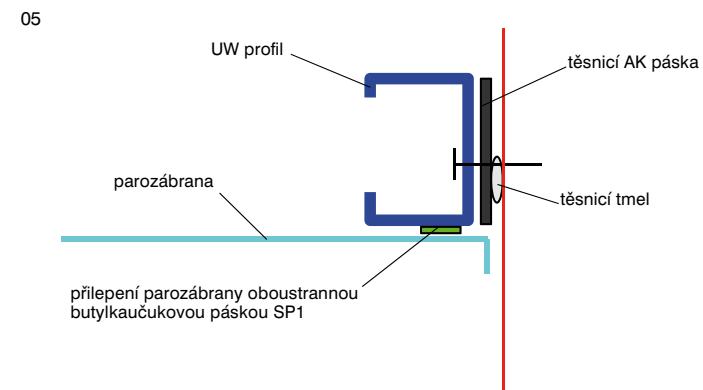
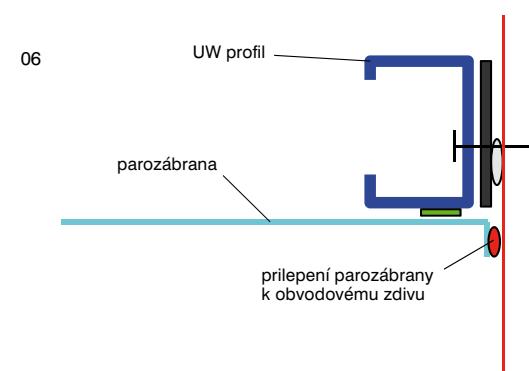
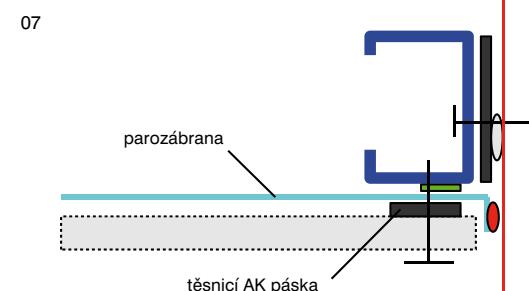
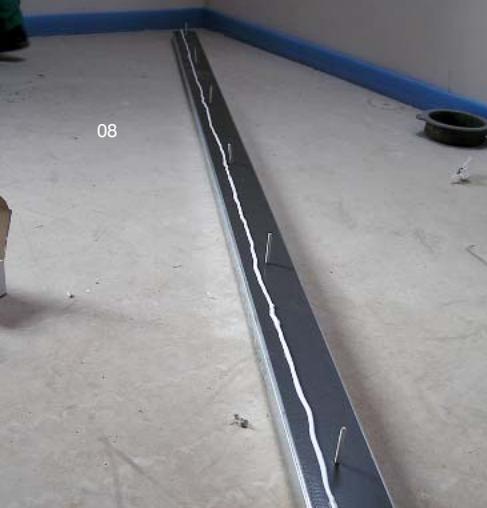
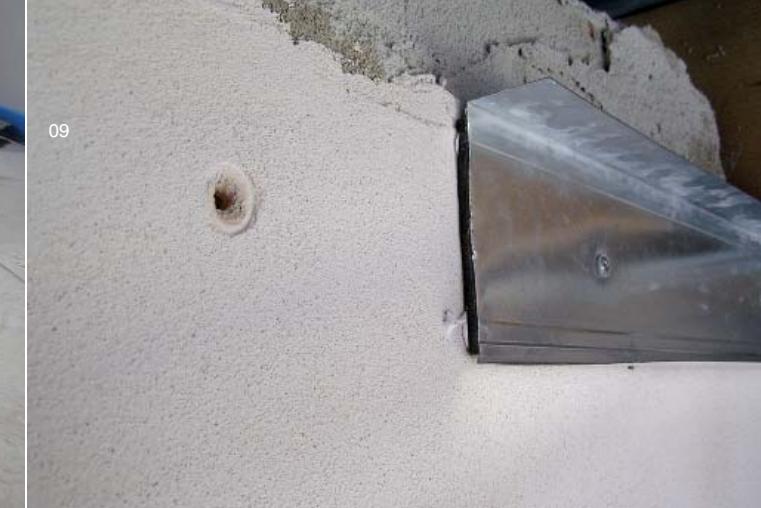
- 05| Ukončení PE fólie na UW profil – 1. fáze (měření A)
- 06| Ukončení PE fólie na obvodovou stěnu – 2. fáze (měření B)
- 07| Realizace SDK – 3. fáze (měření C)
- 08| Aplikace těsnícího tmelu na UW profil
- 09| Pohled na kotvení obvodového UW profilu
- 10| Pohled na provedení samonosného podhledu SDK

VARIANTA 2 – TĚSNĚNÍ VRSTVY PE FÓLIE V MÍSTE KOTVENÍ SÁDROKARTONOVÝCH DESEK /OBR. 04 AŽ 07/

Druhé měření bylo provedeno na konstrukci SDK s PE fólií pod samonosnými profily SDK. Zde bylo provedeno měření vzduchotěsnosti ve třech krocích. První měření (měření A) proběhlo ve fázi provedené PE fólie, která byla slepena ve spojích (na CW profilech) a pomocí obostranně lepicí butylkaučukové pásky přilepena k UW profilům, které byly kotveny k obvodovým stěnám /obr. 05/. Obvodové UW profily byly pro těsnění napojení opatřeny tmelem /obr. 08/.

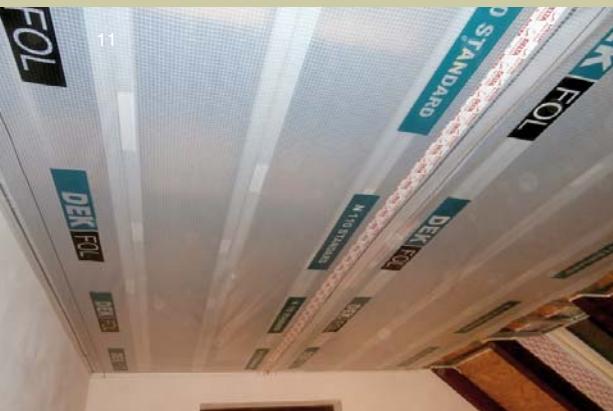
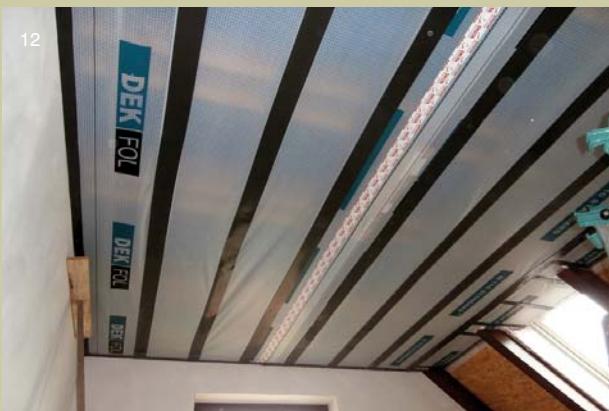
12| Pohled na PE fólii před kotvením sádrokartonových desek (měření B)

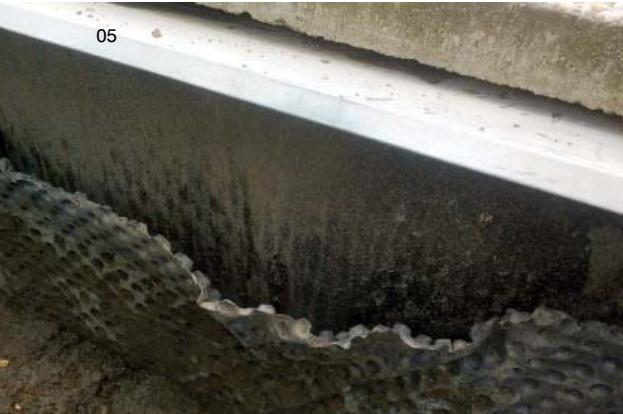
04

Propadlou oblast zásypu bylo nutné sanovat. Betonové žlaby byly rozebrány, zemina byla zhutněna. S použitím ochranných desek během hutnění si ale již nikdo hlavu nelámal. Jak asfaltové pásy i nopová fólie dopadly, je vidět na fotografiích /05/ a /06/ (zachyceno ještě před dosypáním chybějící zeminou).

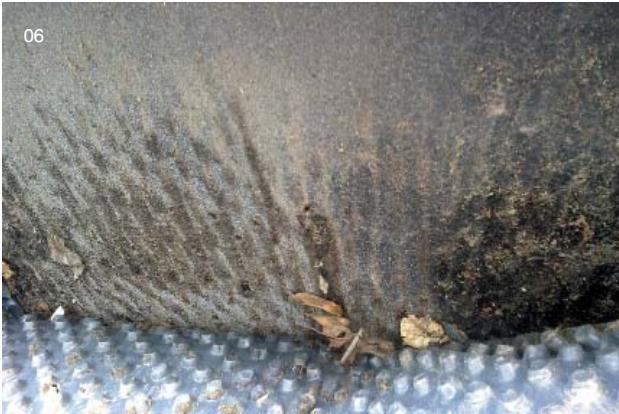
05

Fotografie /06/ ukazuje dva projevy špatné technologie zhotvení zásypu s nopovými fóliemi v kontaktu s hydroizolačními povlaky. Jde o poškození samotného povlaku a deformaci nopů fólie. V tomto případě může být vibrační pěch použit velmi necitlivě. Až vložka asfaltového pásu zastavila tlak nopů.

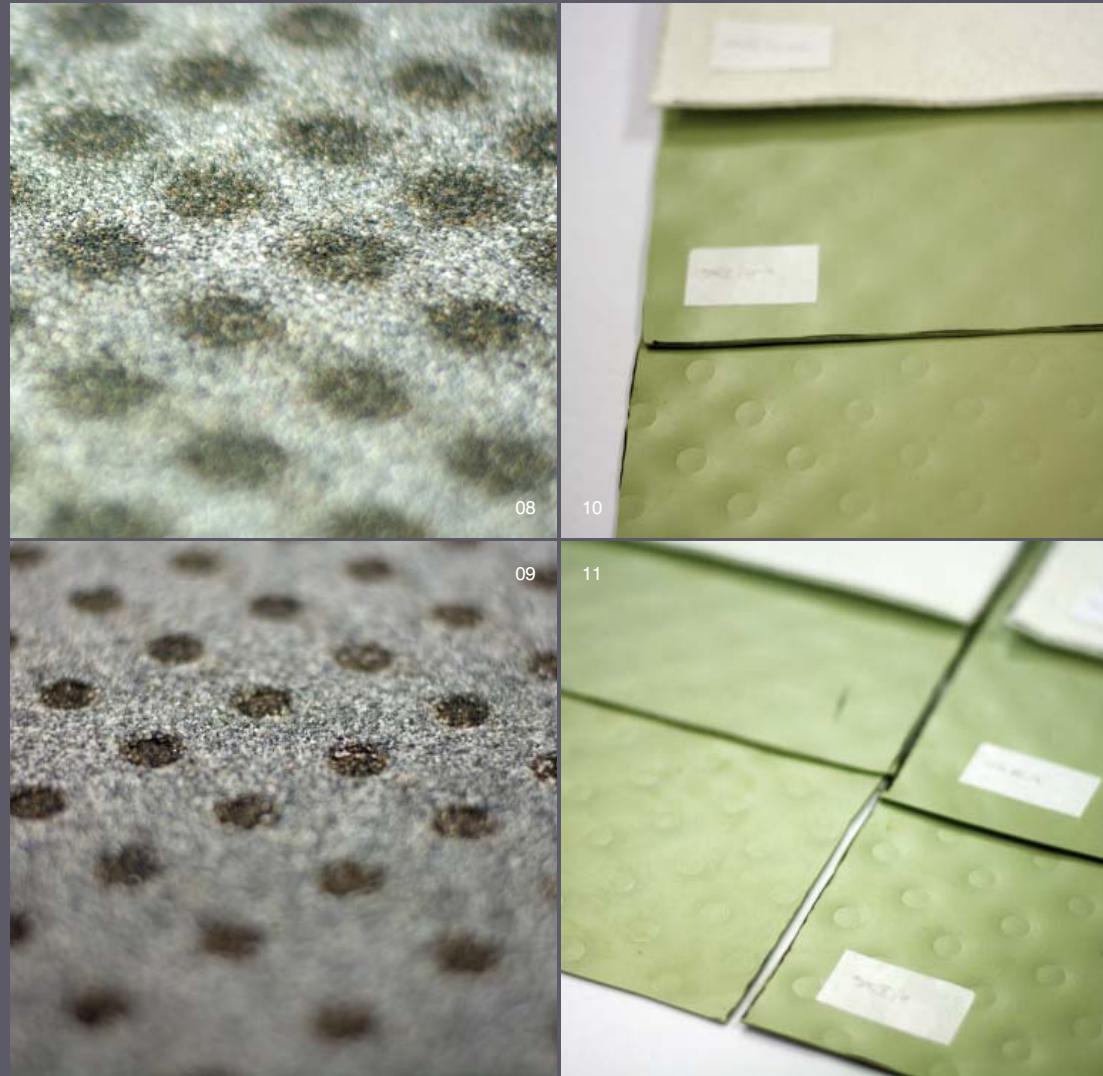
08, 09 | Vliv použití geotextilie na otlačení asfaltového pásu
na tuhém podkladu

10, 11 | Vliv použití geotextilie na otačení fólie z měkčeného PVC na tuhém podkladu

použita nebyla, byla nalezena zjevná protlačení /obr. 09, 11/. Opticky se hůře jevily asfaltové pásky. I přes tato zjištění lze konstatovat, že by hydroizolační funkce nebyla narušena. Je nutné ale také připomenout výše popsané zkušenosti při hutnění. Pokud by došlo k vzájemnému posunutí nopalové fólie vůči hydroizolaci, mohla by již vzniklá otlačení způsobit významné poškození hydroizolace.

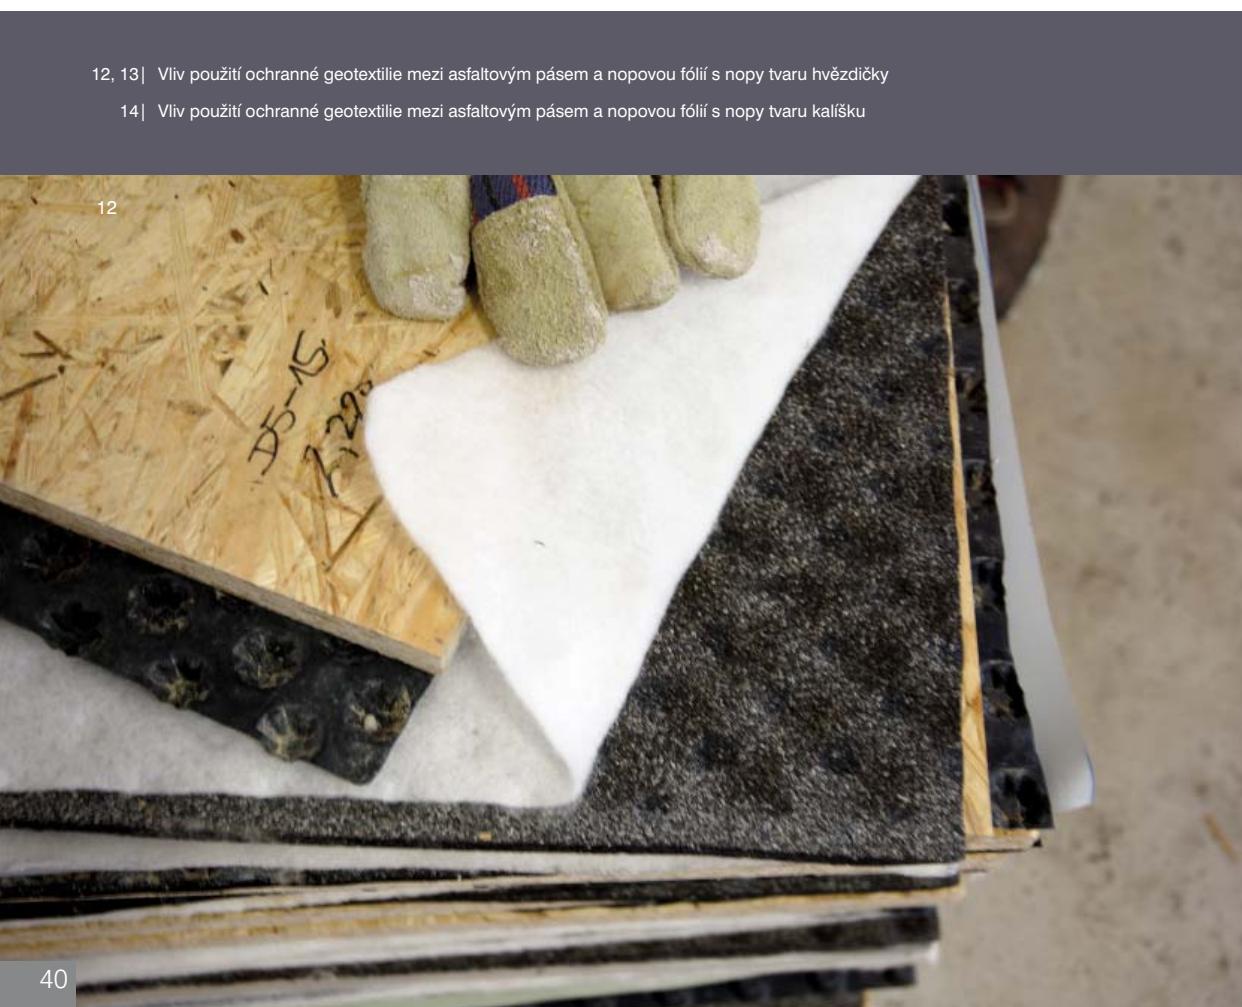
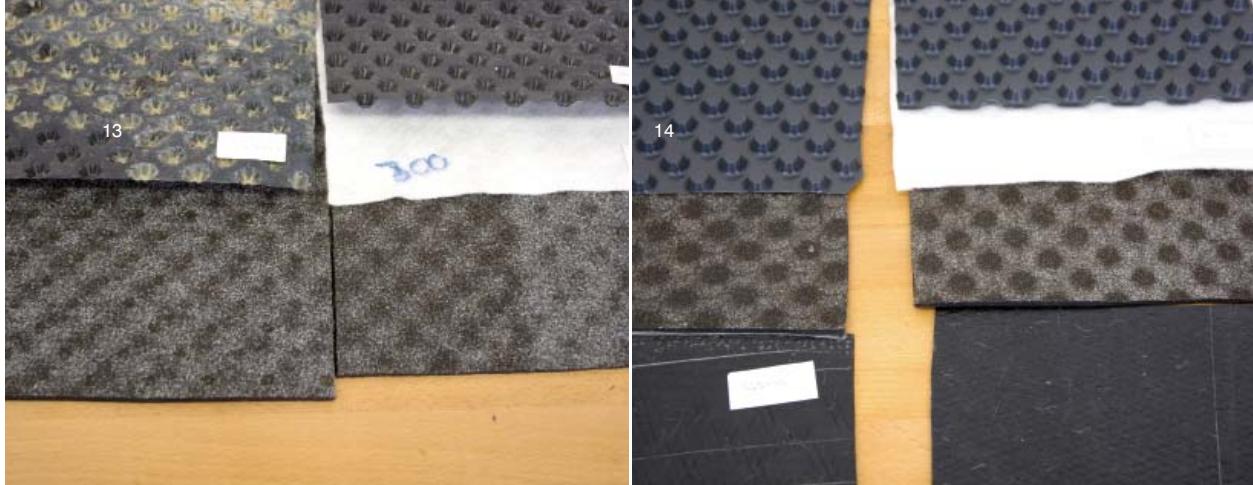
14 | Vliv použití ochranné geotextilie mezi asfaltovým pásem a nopovou fólií s nopy tvaru kališku

- Fólie z měkčeného PVC prokázaly dobrou odolnost proti mechanickému poškození. Faktem je, že zkoušení bez ochranné geotextilie proběhlo prakticky navíc. V drtivé většině případů jsou ochranné vrstvy z geotextilie pro měkčené PVC předepsány přímo výrobci, řeší se tak i jejich nekompatibilita s dalšími druhy plastů.
- Textilie gramáž 300 až 500 g/m² tvoří dostatečnou ochranu povlaků do hloubky 3 m.
- Velká tuhost nopy tvaru hvězdičky má negativní vliv na protlačení hmotou asfaltového pásu. V některých případech došlo k protlačení až na nosnou vložku asfaltového pásu.
- Nopy tvaru hvězdičky mají samy o sobě vyšší únosnost.
- Nopy tvaru kališku se mohou ve větších hloubkách zásypů nad 3 m bortit, v plastu vznikají ostré hrany.
