SPOLEHLIVOST HYDROIZOLACÍ – REKONSTRUKCE STŘECHY NAD FANTOVOU KAVÁRNOU NA HLAVNÍM NÁDRAŽÍ V PRAZE

David Svoboda | technik pro pobočky Jihlava, Pelhřimov, Třebíč
david.svoboda@dek-cz.com | 737 281 283

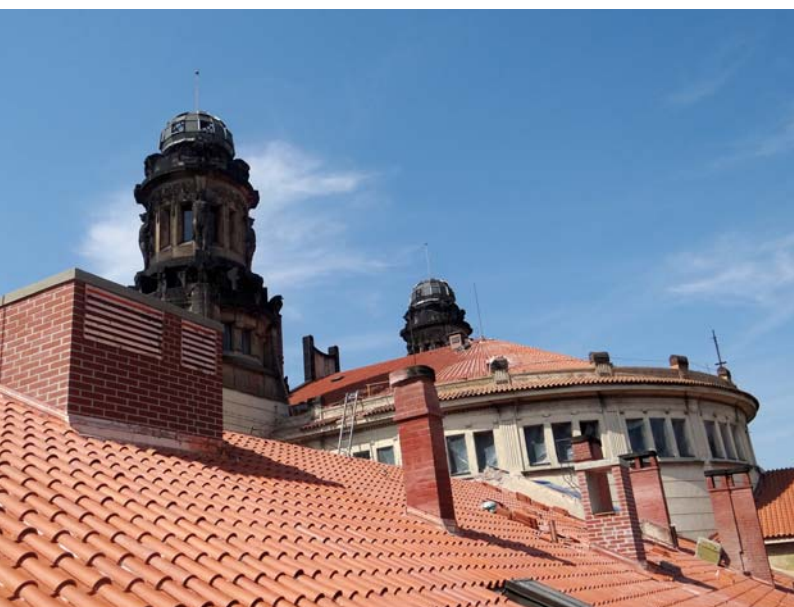
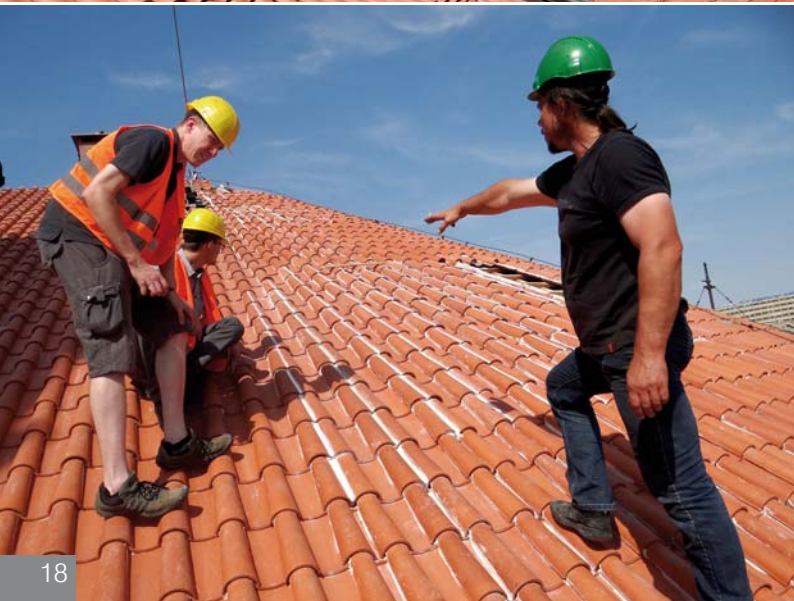
Na konstrukci stropu byla provedena vrstva z asfaltu vyztužená jutovou tkaninou. Tato vrstva byla napojena na měděný žlab u obvodové stěny. Žlab byl odvodněn do svodu. Stavitelé se jistě snažili o ochranu konstrukce stropu a uměleckých děl na jejím podhledu před vodou i v případě, že selže nebo dožije prejzová krytina. Vytvořili tedy pojistnou hydroizolační konstrukci. Asfaltová vrstva byla bohužel při vyšších teplotách velmi nestabilní a sjižděla, vytvářela vrásky. Při probíhající rekonstrukci byla prejzová krytina položena spolu s doplňkovou hydroizolační vrstvou z lehké fólie napnuté mezi krokvy. To je zcela v souladu s definicí skládané hydroizolační konstrukce obsaženou v normě ČSN 73 1901 *Navrhování střech – Základní ustanovení* z roku 2011:

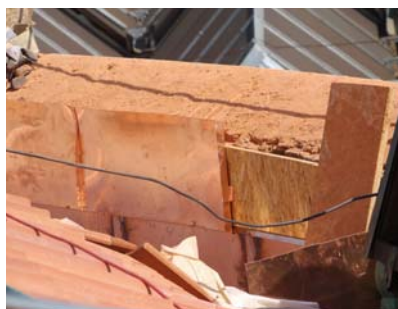
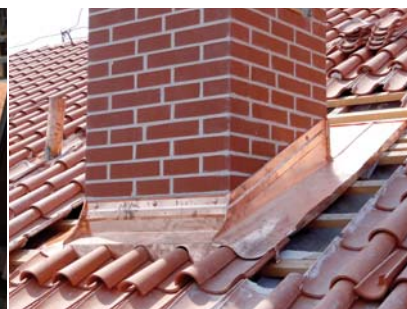
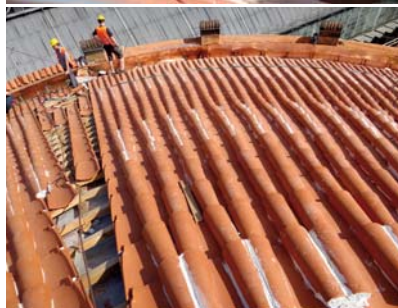
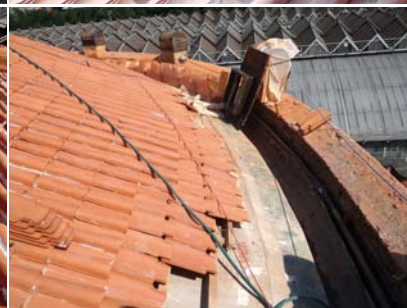
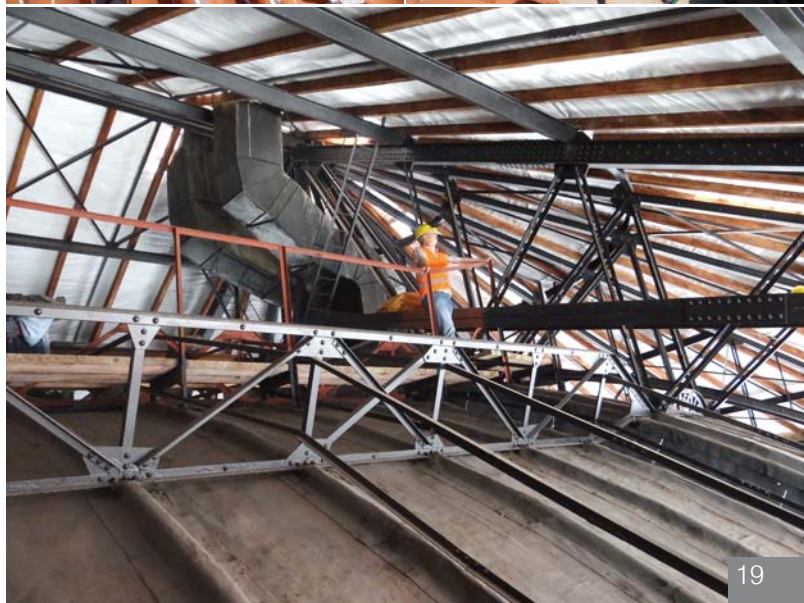
Současná rekonstrukce budovy se dotkla i obnovy pojistné hydroizolační konstrukce. Právě ta byla předmětem konzultace technika společnosti DEKTRADE. Řešila se stabilizace natavitelných hydroizolačních pásů z SBS modifikovaného asfaltu na sklonitých plochách, na nichž byla ponechána původní asfaltová vrstva. Její odstraňování by bylo riskantní

pro umělecká díla na spodním povrchu stropu. Podařilo se najít vhodné mechanické připevňovací prostředky. Považujeme za důležité připomenout, že pro zajištění funkce pojistné hydroizolační konstrukce je třeba splnit dvě podmínky:

- 2) Musí být zajištěno odvedení vody zachycené na pojistné hydroizolační vrstvě. Bylo požadováno zachování původního plechového žlabu. Ještě spolehlivější by bylo provedení žlabu izolovaného povlakovou hydroizolací.
