REKONSTRUKCE FASÁDY HISTORICKÉHO OBJEKTU V OSTRAVĚ

Nebývá tak časté, aby se na území Ostravy rekonstruoval objekt historické hodnoty. Jedním takovým byla modernistická budova sídla Okresního sociálně-zdravotního ústavu, vystavěná v třicátých letech dvacátého století. Článek popisuje rekonstrukci fasády tohoto objektu.

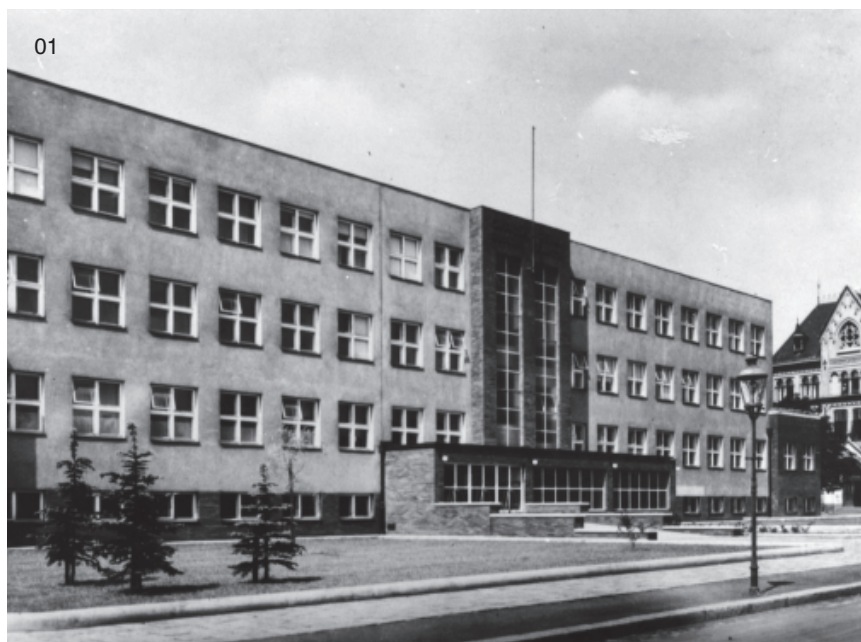
01| Pohled na objekt Okresního sociálně-zdravotního ústavu z roku 1934.

Na svou dobu šlo o moderní zdravotnické zařízení /obr. 01/, které vynikalo i po stránce architektury, za kterou tehdy dostalo ocenění. V období druhé světové války budovu zabralo gestapo, které zde vyslýchalo, mučilo a umučilo mnoho českých vlastenců (dnes vystavena pamětní deska). Po válce byl zrekonstruován a sloužil různým zdravotnickým institucím. O objekt se však řádně nestaraly, desítky let chátral /obr. 02/.

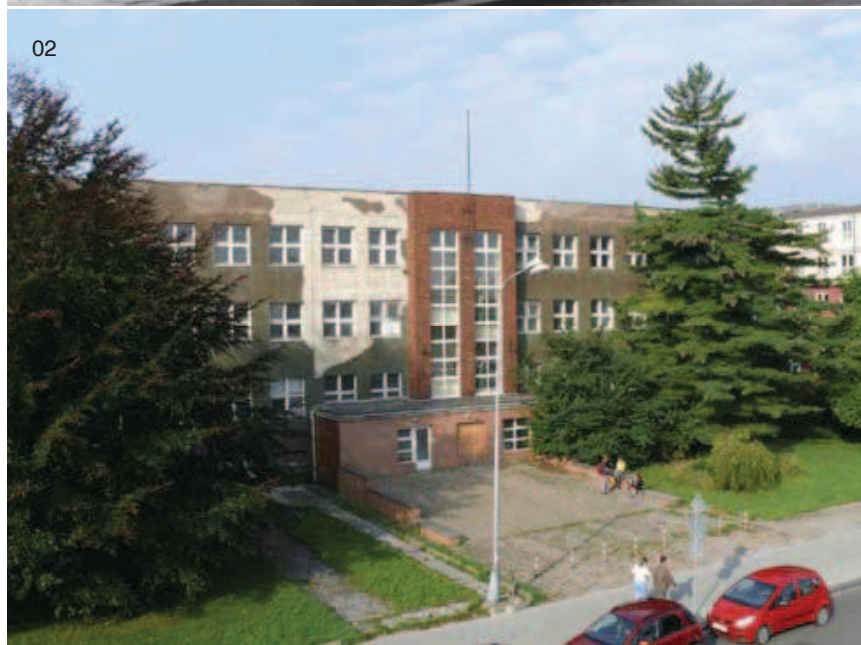
02| Chátrání původní fasády.

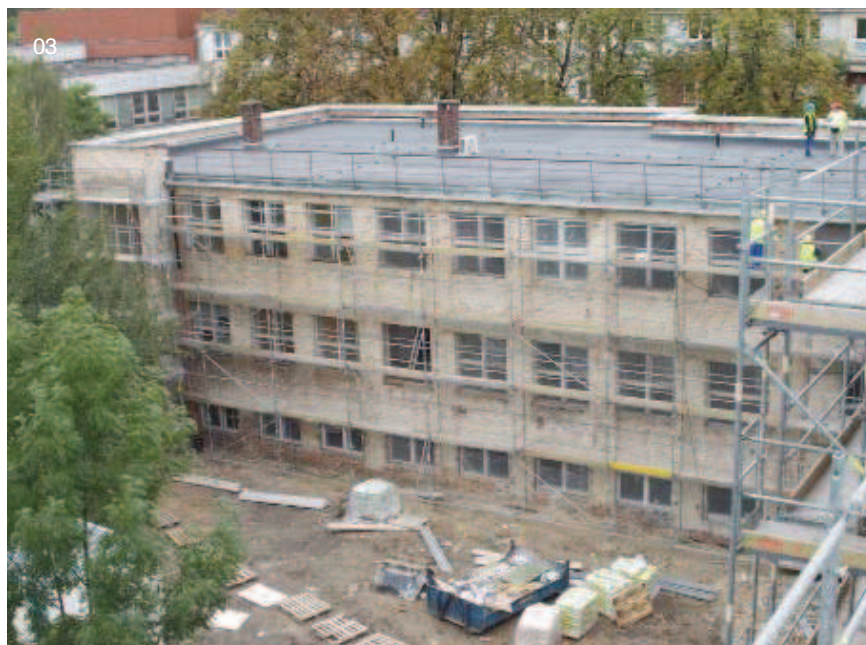
03| Odstranění původní omítky.

V prvním kroku došlo k plošnému oklepání staré břizolitové omítky. Obvodové cihelné zdivo bylo následně zbaveno nečistot, mastnoty a všech volně se oddělujících vrstev, případně materiálů, které se rozpouští ve vodě /obr. 03, 04/. Jelikož povrch izolačních desek Kingspan KOOLTHERM K5 nelze dodatečně upravovat broušením, bylo nutné věnovat zvýšenou pozornost rovinnosti podkladu. Nerovnosti větší než 10 mm/m bylo doporučeno vyrovnat cementovou maltou. Z důvodu zvýšení přídržnosti a snížení savosti podkladu byl podklad ošetřen penetrací.

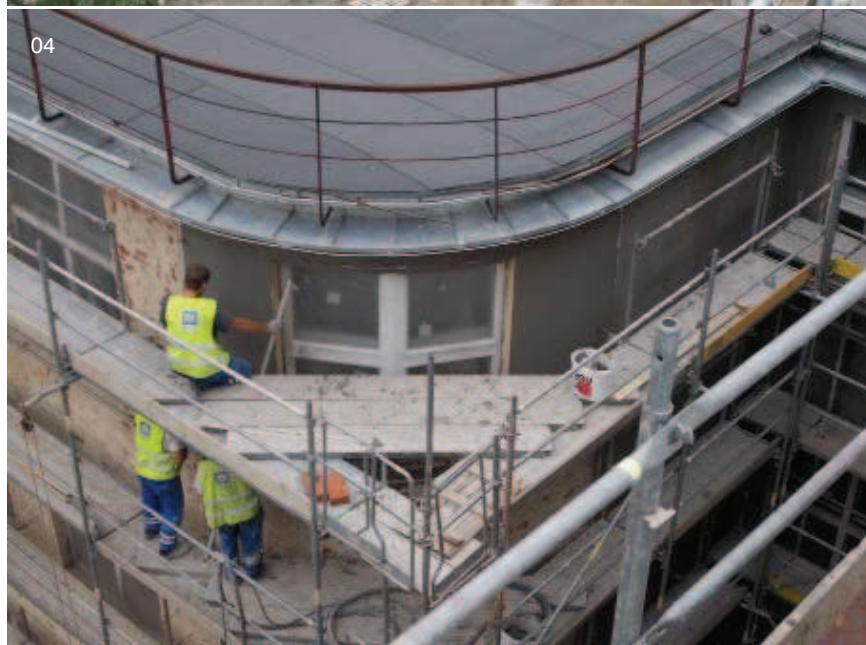
04| Srovnání obnaženého zdiva.

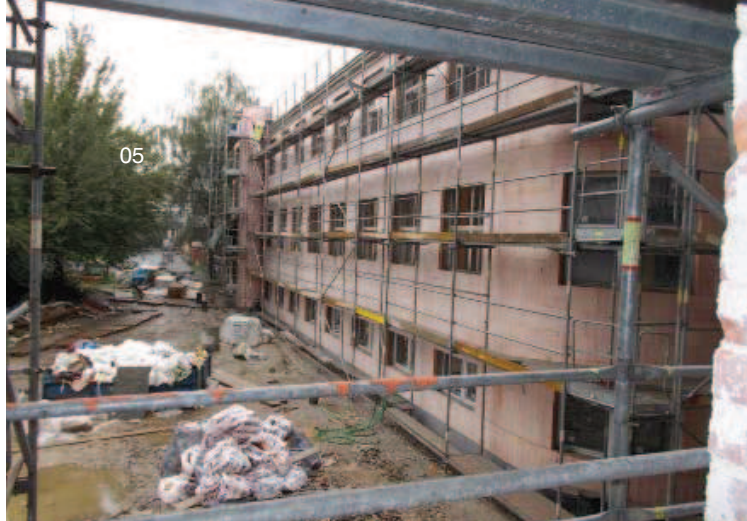
05

05| Aplikace tepelné izolace.

Následovalo nanášení lepicí hmoty na desky tepelného izolantu a jejich bezprostřední lepení na připravený podklad obvodového zdiva /obr. 05/. Při lepení (následně ani při stěrkování) se nesmí lepicí ani stěrková hmota dostat na boční stěny izolačních desek. Izolační desky se pokládají na vazbu, není možné připustit vznik průběžné svislé spáry. Také je třeba dodržet pravidla pro spárořez tepelněizolačních desek v rozích otvorů /obr. 06/.

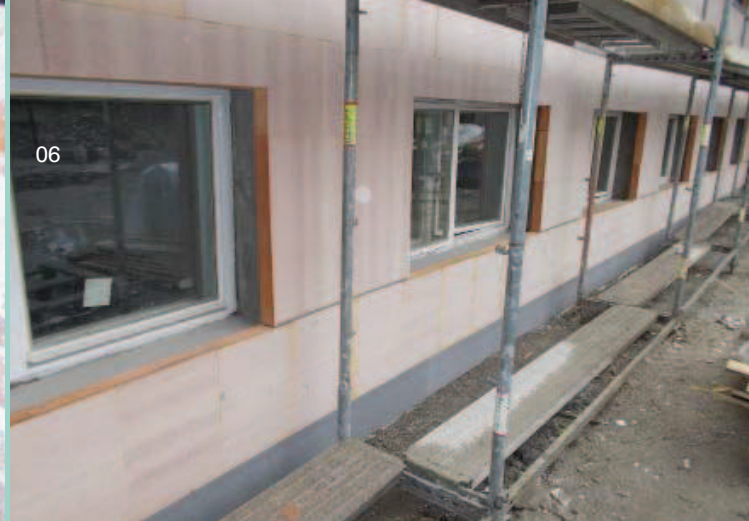
06

06| Lepení izolantu u oken.

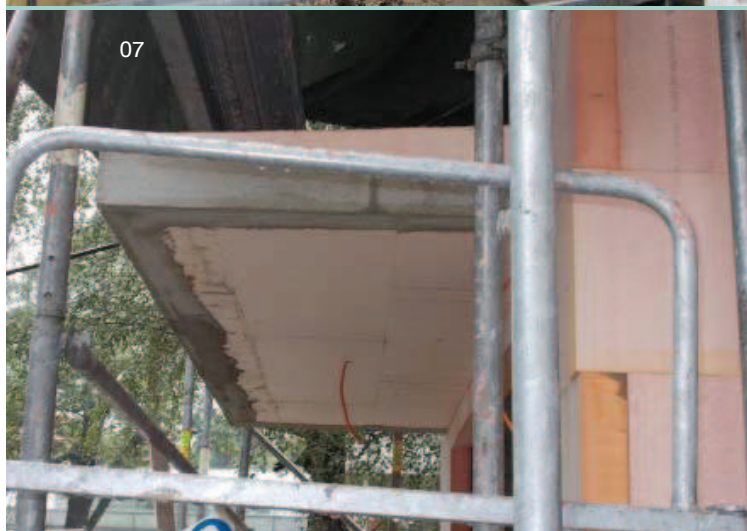
07

07| Zateplení římsy, provázání desek na rohu.

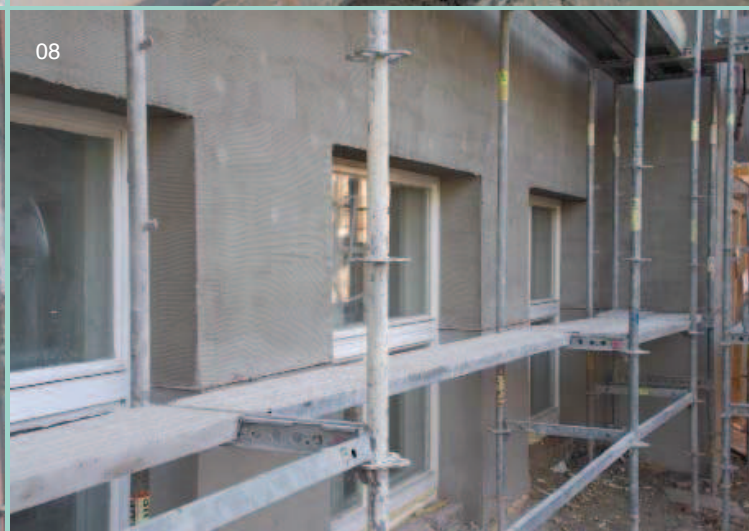
08

08| Zubovaný povrch základní vrstvy.

100 mm) a následně překryta stěrkovou hmotou. Základní vrstva se prováděla v jednom kroku. Celková tloušťka základní vrstvy musí být minimálně 5 mm a maximálně 7 mm. Finální povrch základní vrstvy se upravil zubovým hladítkem. Pro lepší přilnavost a zpracovatelnost břizolitové omítky se provedlo vodorovné zubování základní vrstvy /obr. 08/.

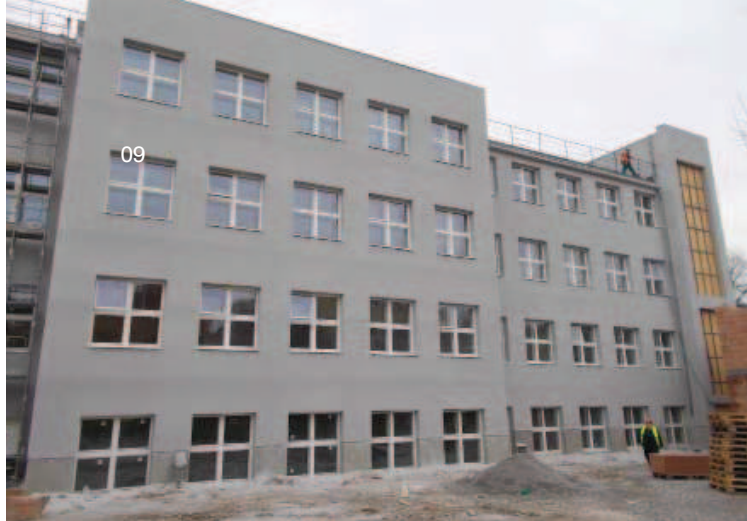
09

09| Provedení břizolitové omítky.

Velmi důležitou operací při realizaci omítky bylo okamžité stáhnutí zubatým hladítkem po jejím nahození, pro vytlačení vzduchových bublin z omítky. Kdyby toto neproběhlo, omítky by časem popraskala. Následující den se povrch omítky seškrábal speciálními hladítky s hroty z nahozené tloušťky 10–12 mm na tloušťku 8–10 mm.

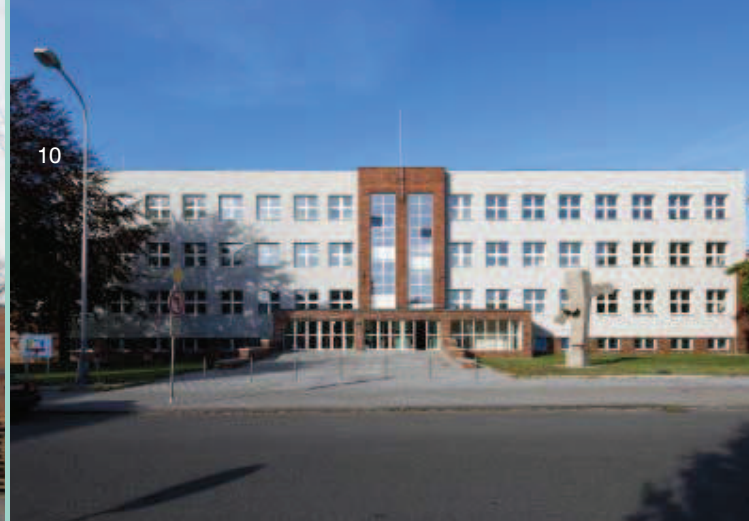
10

10| Pohled na novou čelní fasádu.
