# STABILIZACE VRSTEV REKONSTRUOVANÉ PLOCHÉ STŘECHY NOVOU HMOTNOU VRSTVOU

Ing. Michal Matoušek | vedoucí technik v Moravskoslezském regionu | technik pro pobočky Frýdek Místek, Nový Jičín | michal.matousek@dek-cz.com | 739 488 142

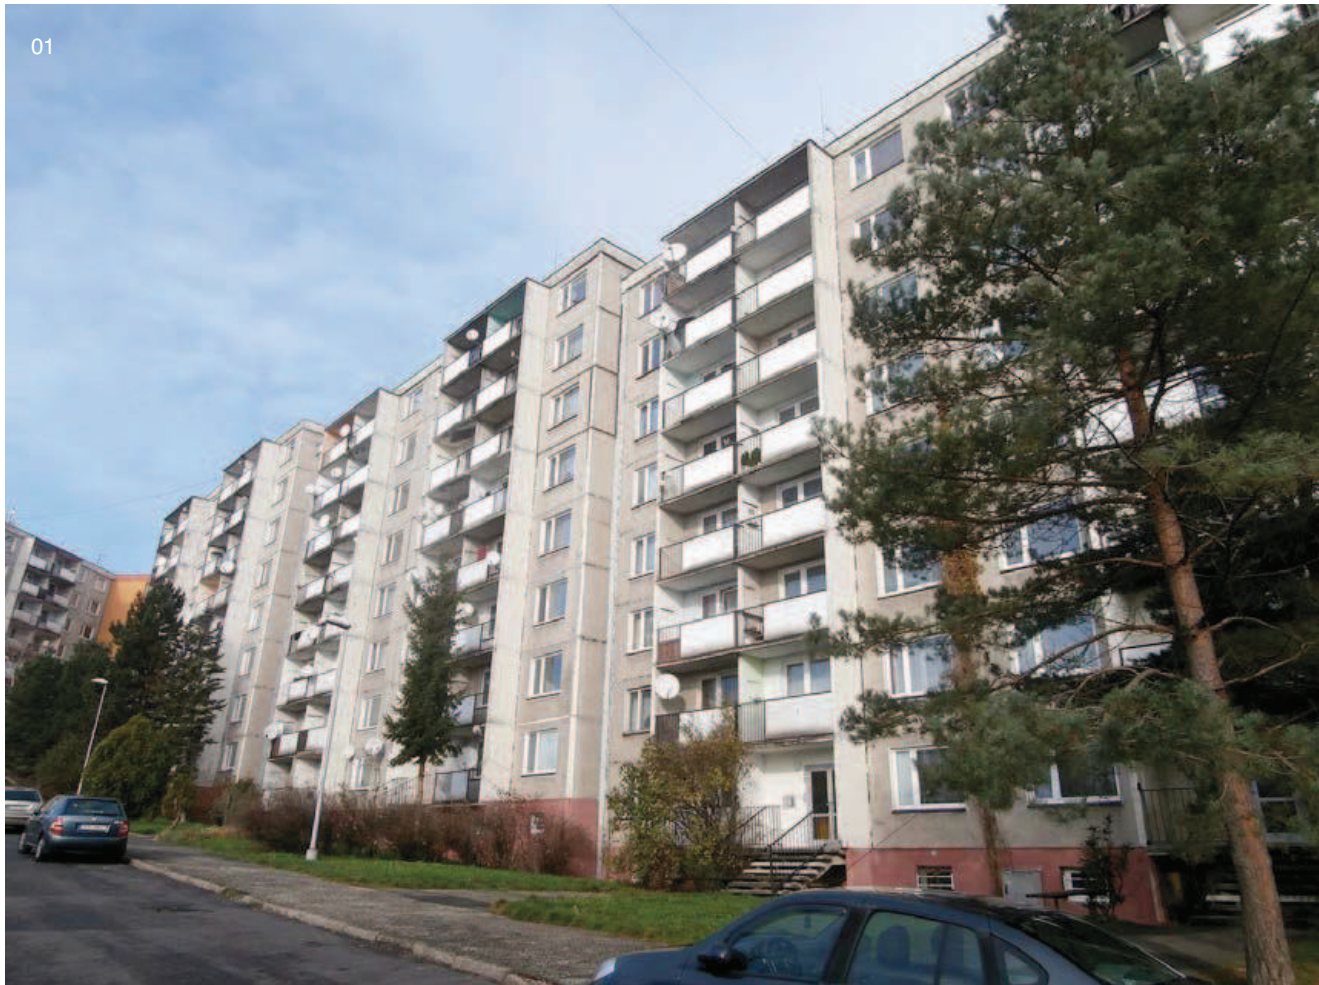
01

Příklad je z panelového sídliště, kde realizační firma prováděla rekonstrukci střech na více domech /obr. 01/. Projektová

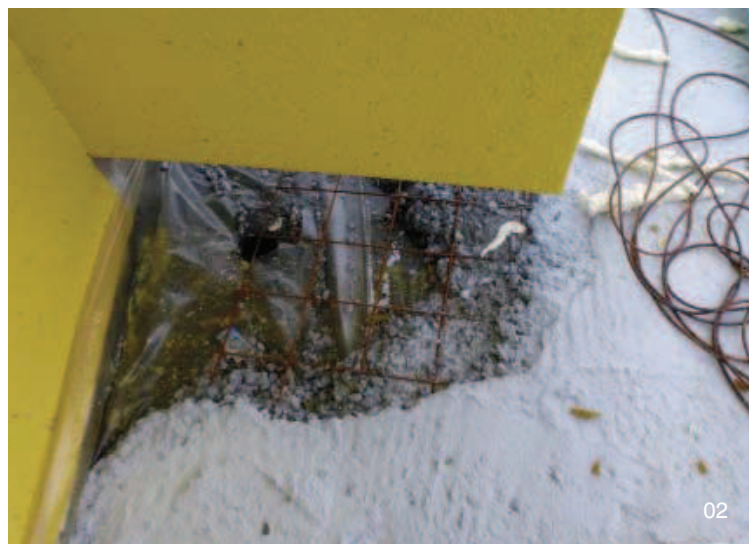
Byla navržena železobetonová deska tl. 80 mm, vybetonovaná na původní hydroizolační vrstvě, vyztužená svařovanou ocelovou sítí. Před betonáží se na podklad rozložila polyetylenová fólie /obr. 02/

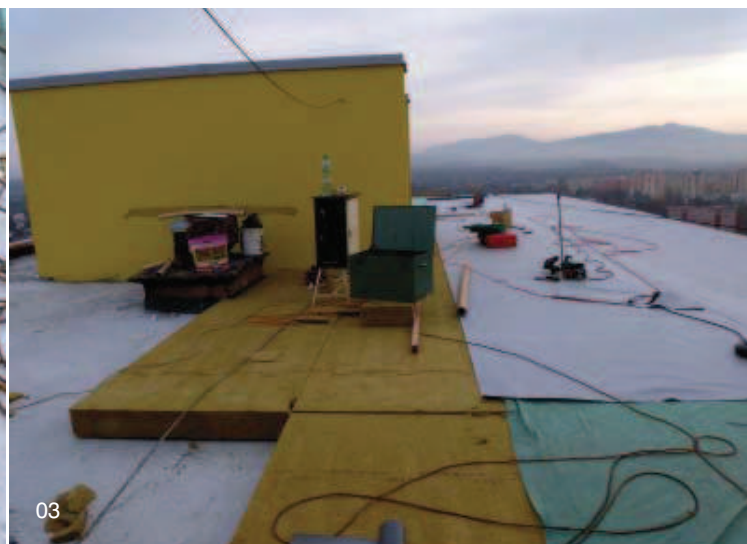
Po cca 14-ti dnech zrání betonu byly provedeny výtahné zkoušky pro

ověření únosnosti betonu, aby bylo možné provést mechanické kotvení. Když byl beton zkouškou uznán vyhovujícím, byla položena vrstva tepelné izolace a hydroizolace z PVC-P fólie, které byly do nové betonové vrstvy přikotveny /obr. 03/.

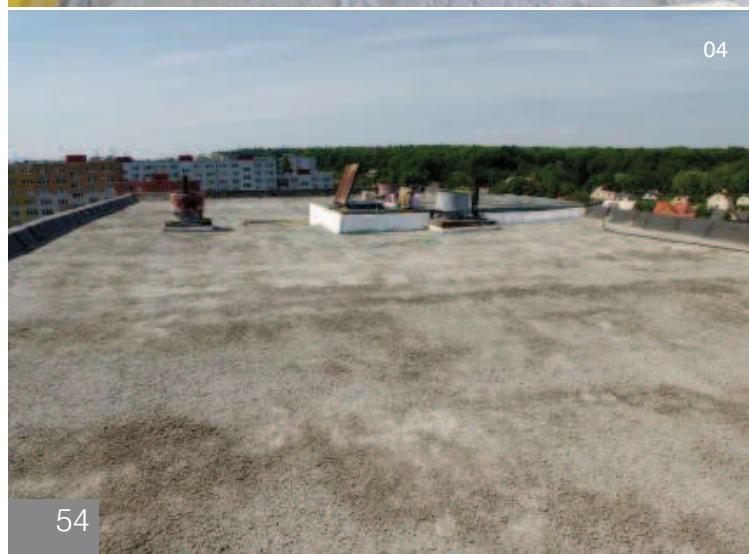
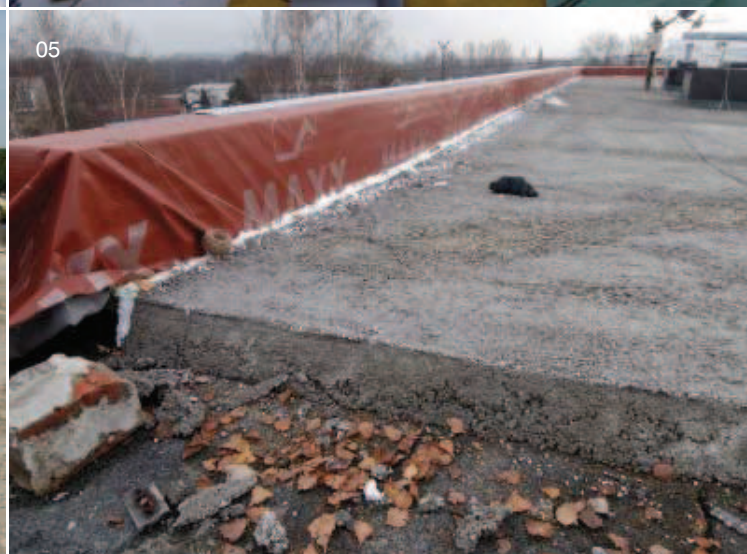
Na jiném objektu byl pro vytvoření stabilizační vrstvy použit lehčený beton. Z důvodu únosnosti pro mechanické kotvení, ale i z důvodu dopravy na střechu čerpadly, je nutné volit objemovou hmotnost tohoto betonu min. 900 kg/m<sup>3</sup>. Obvyklá tloušťka této vrstvy je 100 mm /obr. 04, 05/.

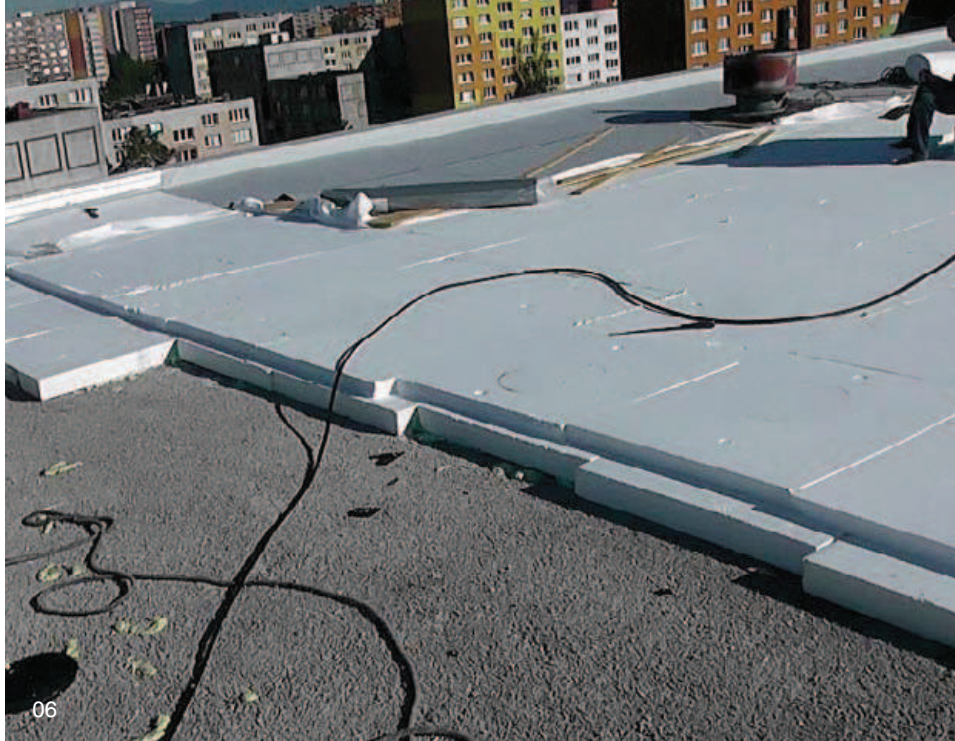
Opět platí doba zrání betonu minimálně 14 dní a provedení výtažných zkoušek. Po dosažení požadované únosnosti betonové vrstvy pak byly pokládány desky tepelné izolace z EPS 100 S (alternativně spádové pro navýšení sklonu střešních rovin), samostatně mechanicky kotvené /obr. 06/.

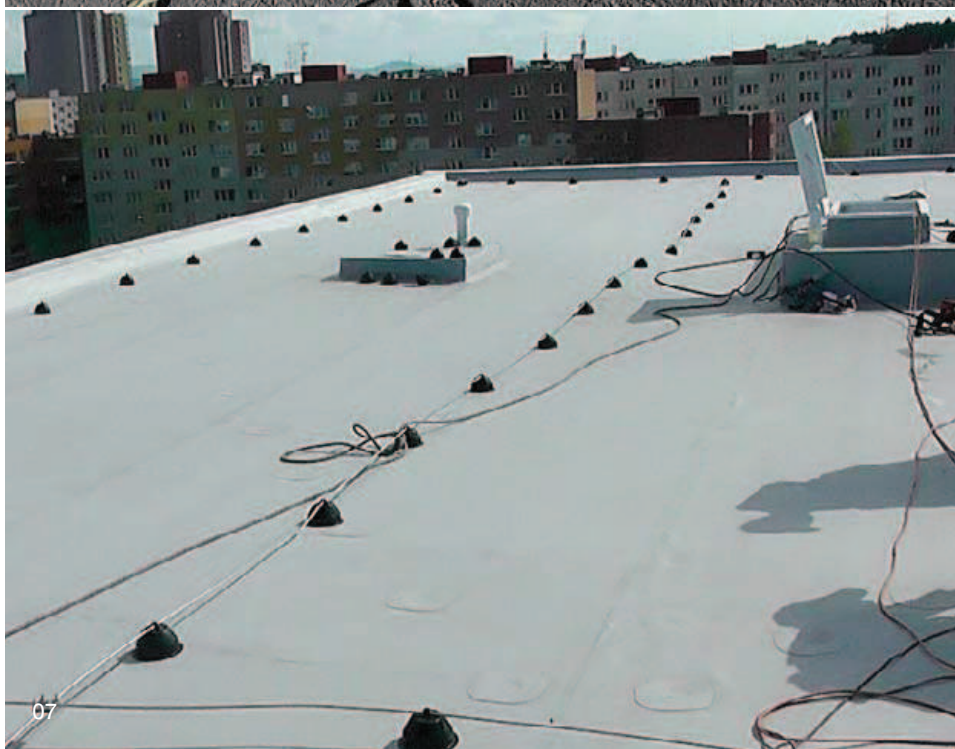
Následně byla realizována hydroizolační vrstva z PVC-P fólie, mechanicky kotvená /obr. 07/. V rohových a okrajových oblastech střechy, které jsou nejvíce namáhány sáním větru, bylo mimo kotvení ve spojích fólie ještě provedeno doplňkové kotvení v ploše střechy. Vypočtené množství kotev na 1 m<sup>2</sup> by totiž nešlo aplikovat pouze do spojů fólie, bylo tedy nutné kotvit i v ploše, hlavy kotev se pak opatří přířezem hydroizolační fólie /obr. 08/.
